# EKSPERTYZA POJAZDU

| NR ZLECENIA: | VHS00769/26 |
| DATA: | 14 wrzesień 2026 |

| MODEL | Seria 5 Touring [G31] 17-20 |

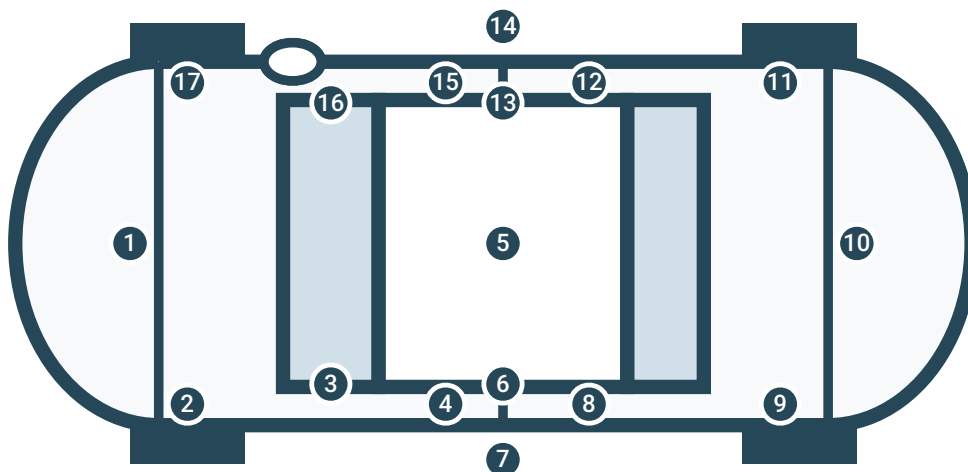
Wykonano pomiar ręczny grubości powłoki lakierowej [ $\mu\text{m}$ ] w poszczególnych strefach. Rysunek poglądowy dla pojazdu OSOBOWY.

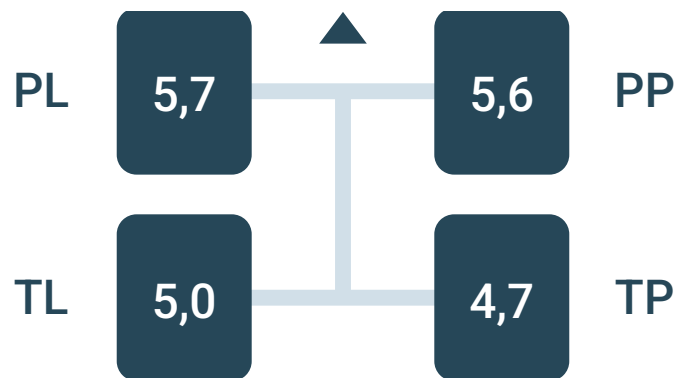
Wykonano pomiar ręczny grubości bieżnika [mm]. Rysunek poglądowy.
