## EKSPERTYZA POJAZDU

| Nr zlecenia | VHS00622/26 |

| Model | X3 XDRIVE20I |
| Numer rejestracyjny | CB959MW |

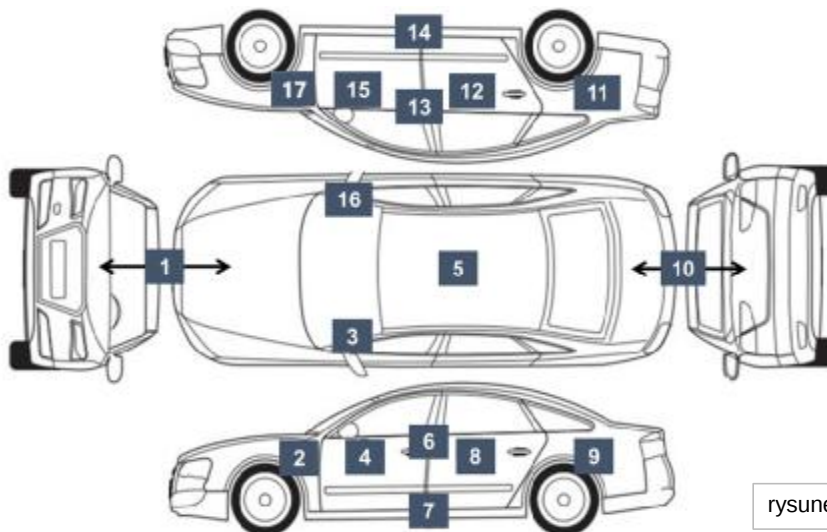
rysunek pojazdu poglądowy

Wykonano pomiar ręczny grubości powłoki lakierowej [μm]

| NUMER I NAZWA ELEMENTU | PRZEDZIAŁ GRUBOŚCI POWŁOKI |
|---|---|
| 15. DRZWI PRZEDNIE PRAWY | 200 - 300 |
