## EKSPERTYZA POJAZDU

| Nr zlecenia | VHS00702/26 |

| Marka | HYUNDAI |
| Model | I30 |

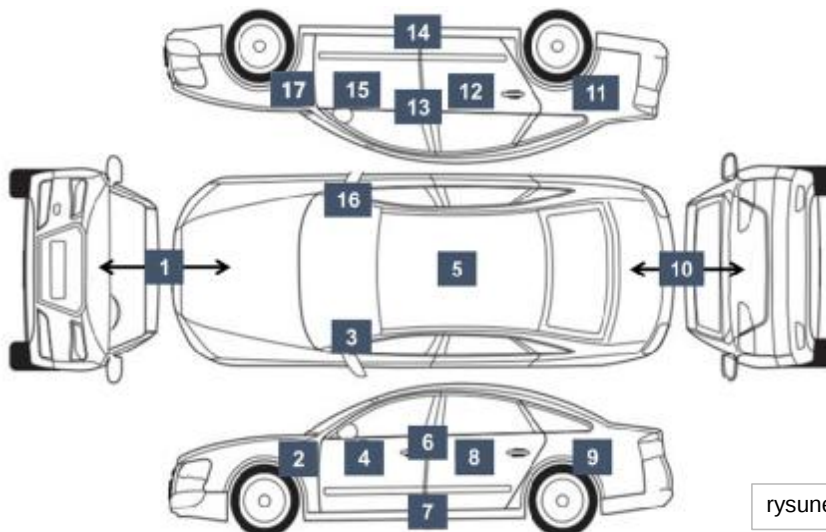
rysunek pojazdu poglądowy

Wykonano pomiar ręczny grubości powłoki lakierowej [μm]

| NUMER I NAZWA ELEMENTU | PRZEDZIAŁ GRUBOŚCI POWŁOKI |
|---|---|
| 17. BŁOTNIK PRZEDNI PRAWY | 150 - 200 |
