## EKSPERTYZA POJAZDU

| Nr zlecenia | VHS00717/26 |

| Model | BYD SEAL 5 DM |
| Numer rejestracyjny | DX96291 |

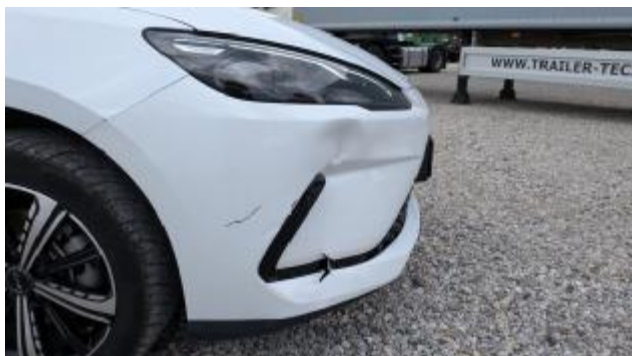
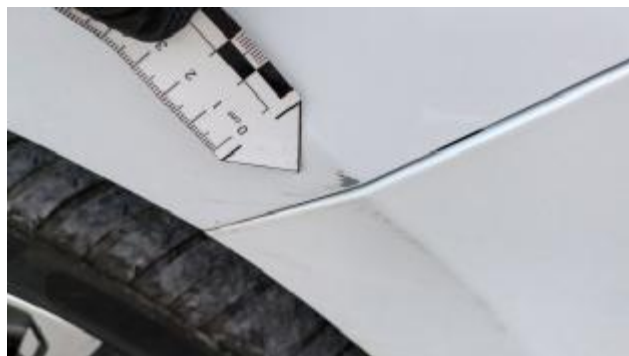
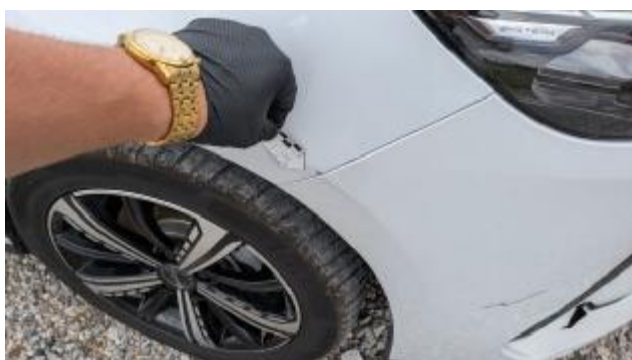
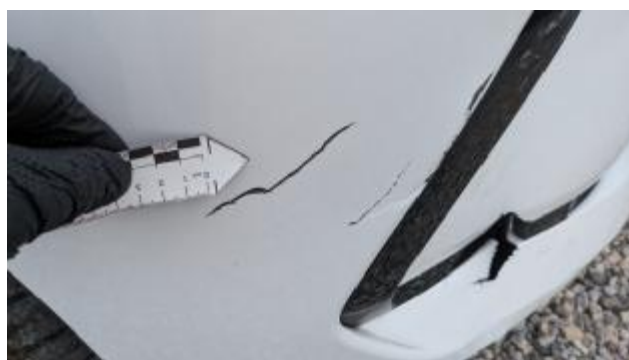
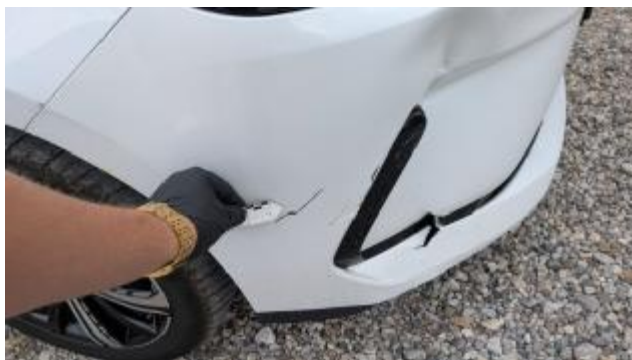
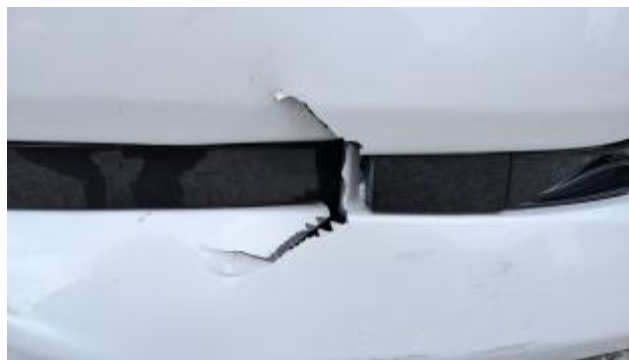
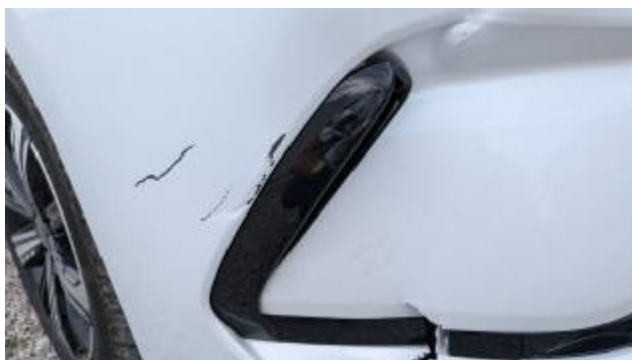
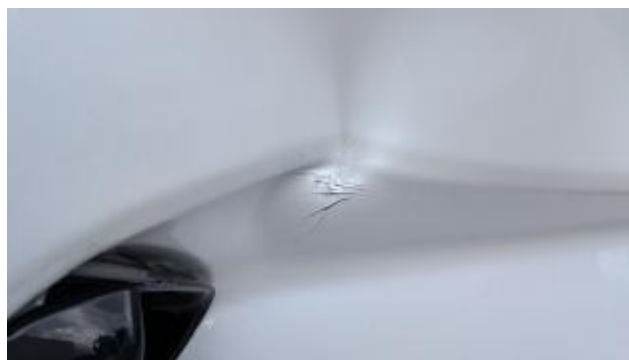
## ZDJĘCIA USZKODZEŃ

| NAZWA ELEMENTU | RODZAJ USZKODZENIA |
|---|---|
| ZDERZAK PRZEDNI | PĘKNIĘCIE |

DRZWI PRZEDNICH PRAWYCH - uszkodzenia mechaniczne;
