## EKSPERTYZA POJAZDU

| Nr zlecenia | VHS00715/26 |

| Model | TRANSIT CONNECT |
| Numer rejestracyjny | RZ898FR |

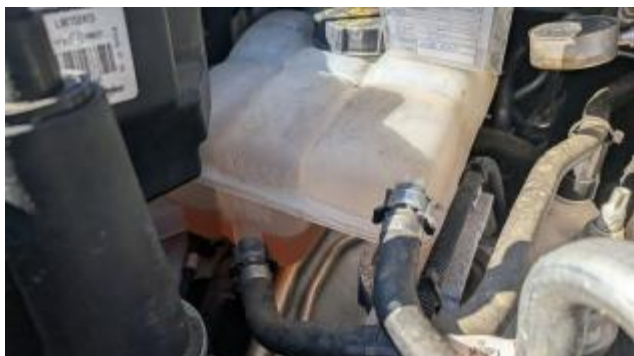
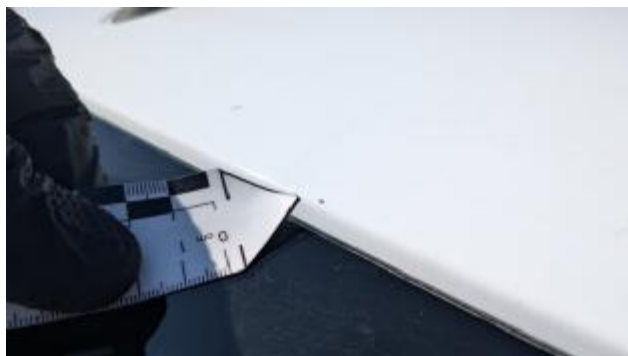
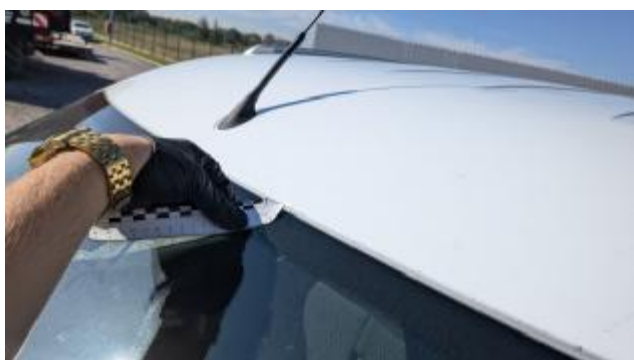
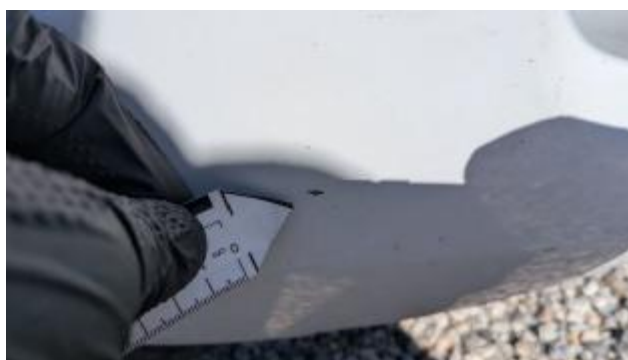
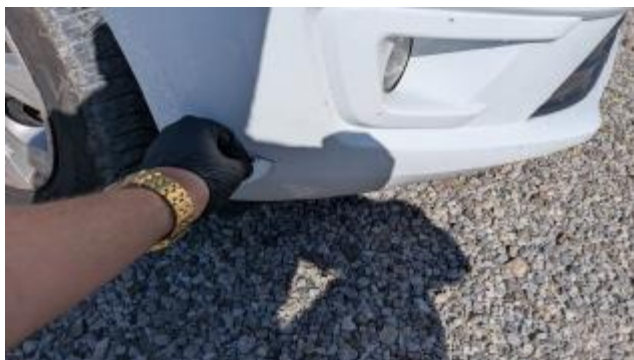
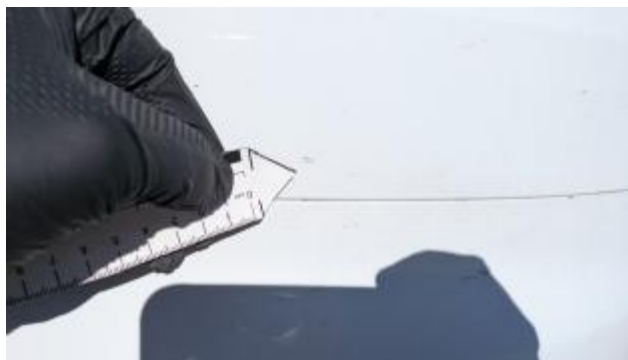
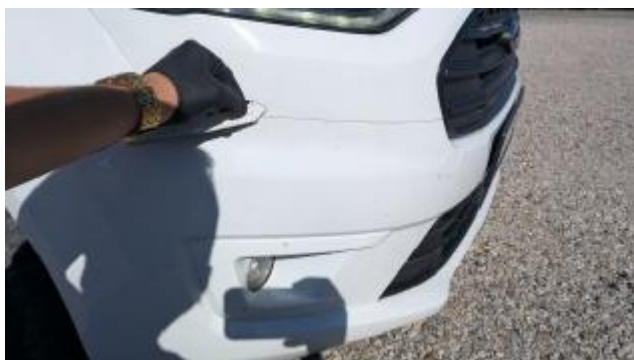
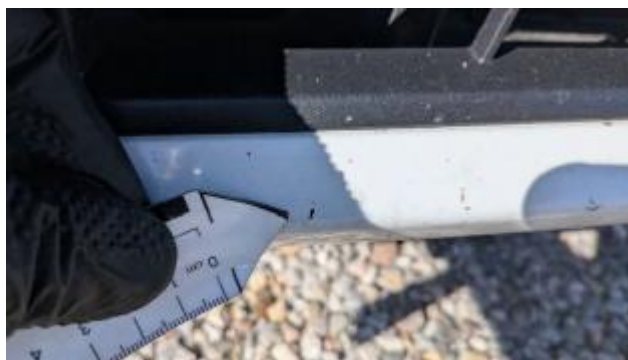
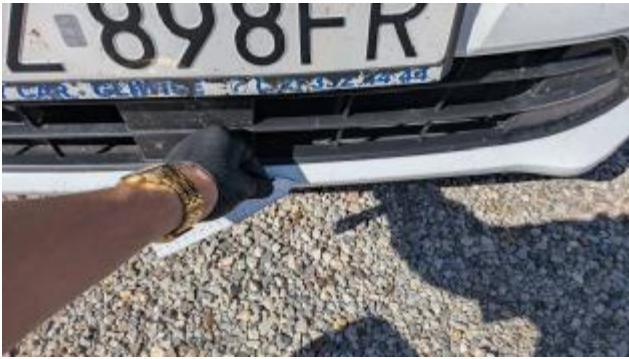
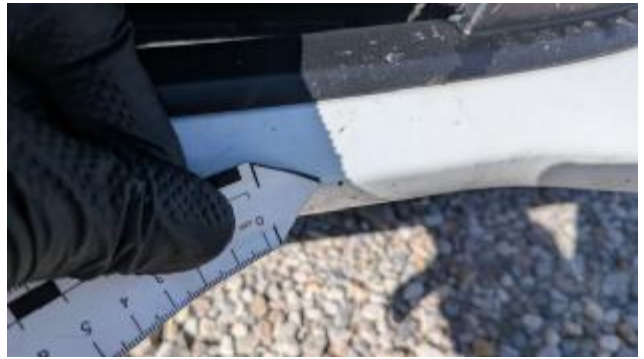
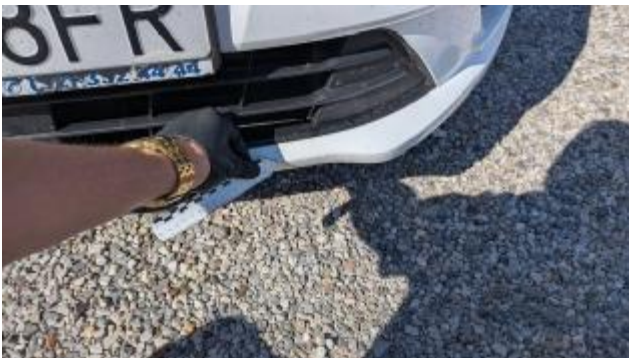
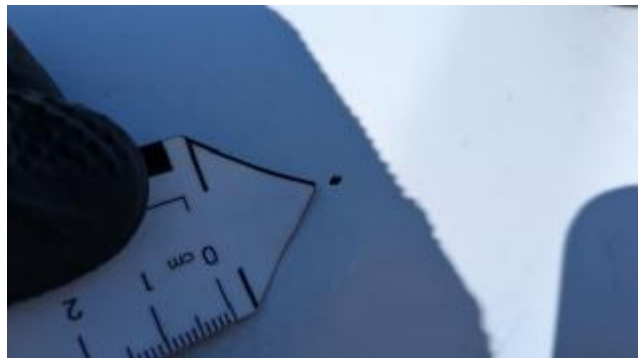
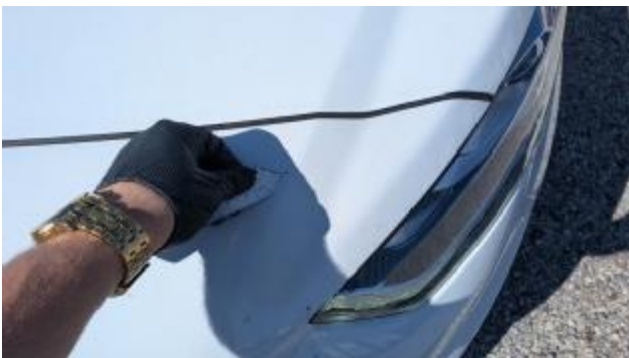
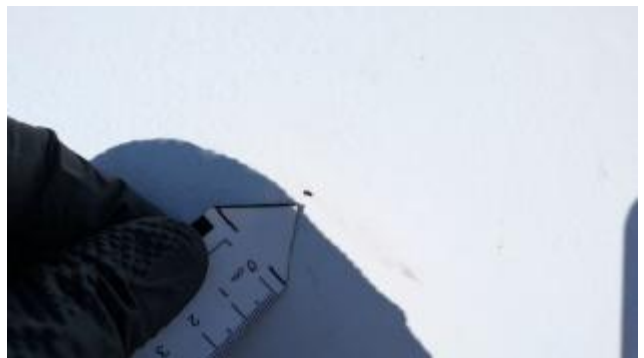
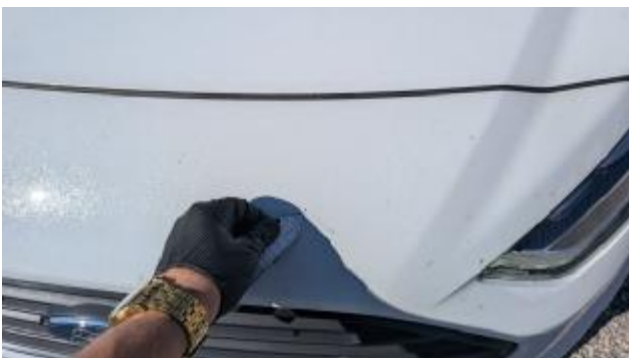
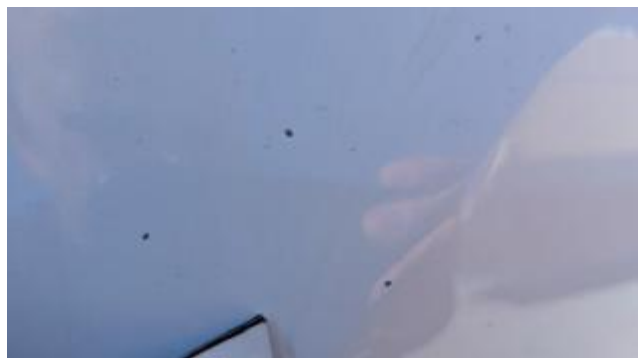
## ZDJĘCIA USZKODZEŃ

| NAZWA ELEMENTU | RODZAJ USZKODZENIA |
|---|---|
| DRZWI PRZEDNIE LEWE | RDZA/KOROZJA |

ZBIORNIK PŁYNU CHŁODNICZEGO - stan płynu poniżej minimum; DOLNY ZAWIAS DRZWI PRAWYCH - korozja;
