OPINIA TECHNICZNA

Zadanie: Ocena stanu technicznego pojazdu

| DANE IDENTYFIKACYJNE POJAZDU | | Dane: [D] VIII-2026 | |
|---|---|---|---|
| Marka: | TOYOTA | Nr rejestracyjny: | BI834KJ |
| Model pojazdu: | ProAce City 1.5 D-4D MR`24 E6EA 2.4t | Nr Info-Ekspert: | 037-03880 |

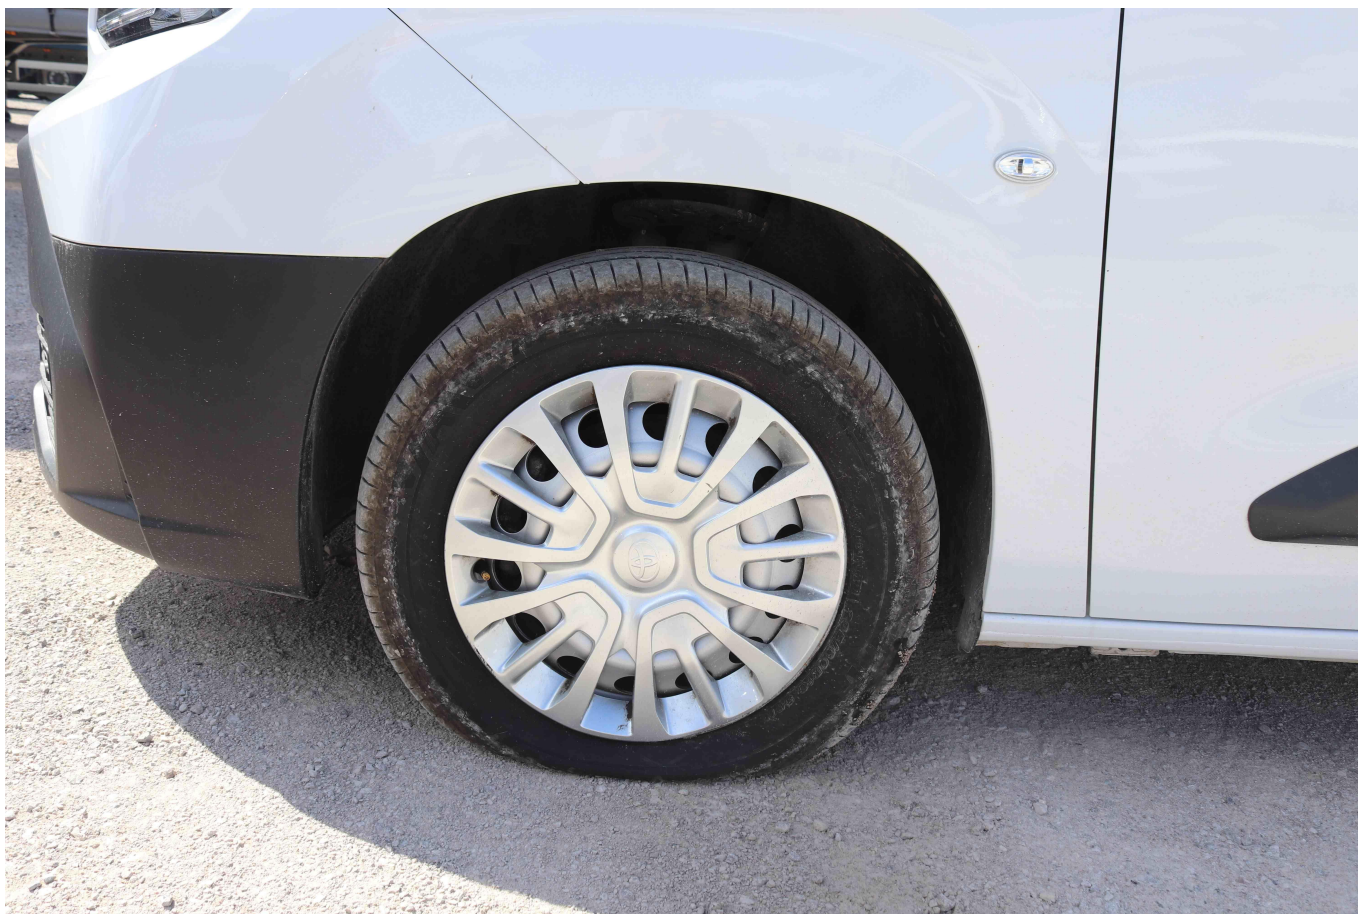
Fot. nr 6

| L.p. | Nazwa elementu | L / P | Rodzaj uszkodzenia | Opis | Fot. nr |
|---|---|---|---|---|---|
| 1 | Błotnik przedni | L | Na powłoce lakierowej widoczne rdzawe wtrącenia | | 7 6 |

| L.p. | Nazwa elementu | L / P | Rodzaj uszkodzenia | Opis | Fot. nr |
|---|---|---|---|---|---|
| 1 | Opona koła przedniego | L | zbyt niskie ciśnienie powietrza | | 6 |
