## EKSPERTYZA POJAZDU

| Marka | Peugeot |
| Model | 308 |
| Numer rejestracyjny | CB345ST |

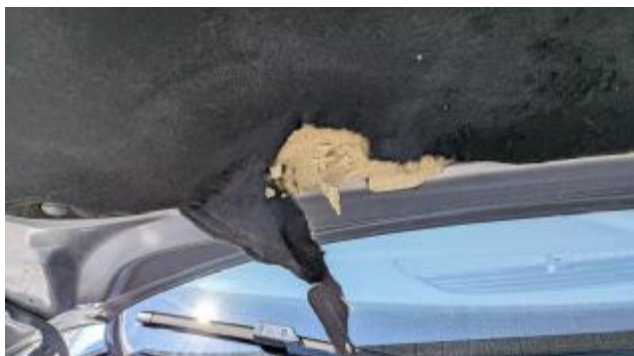
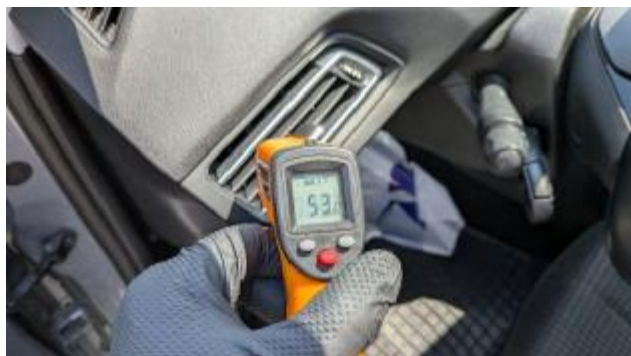
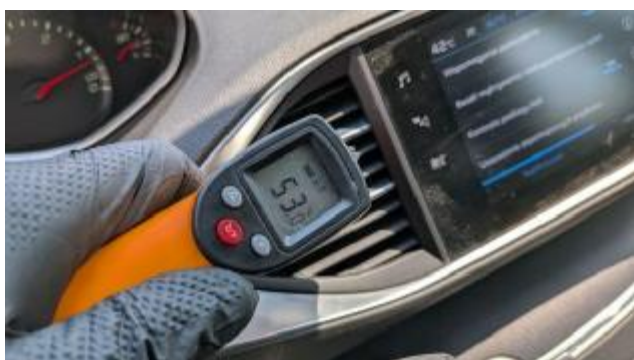
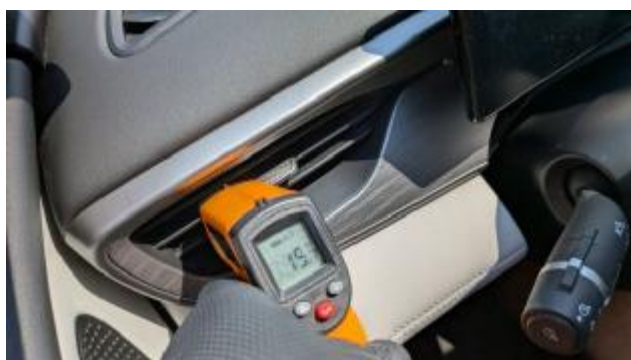
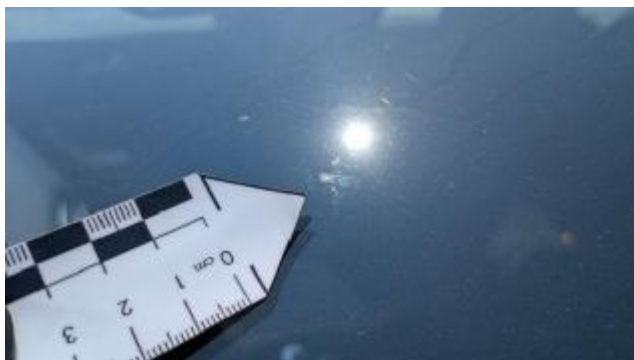
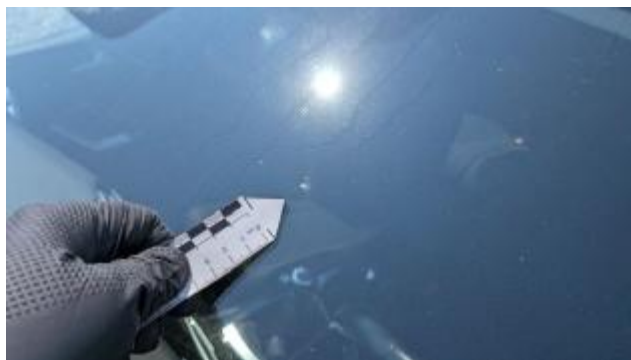
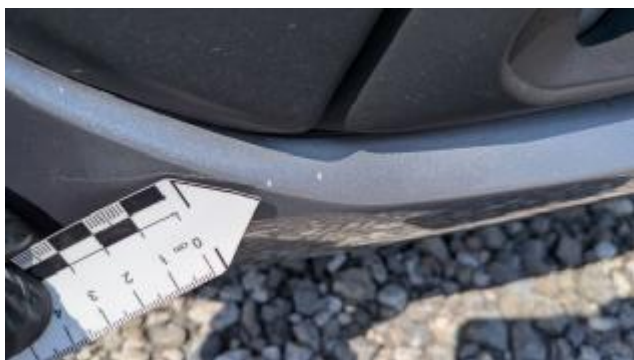
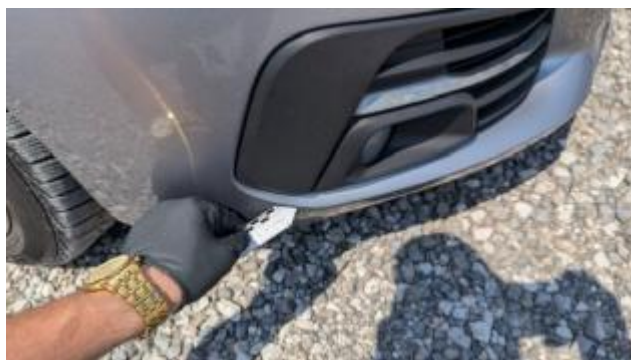
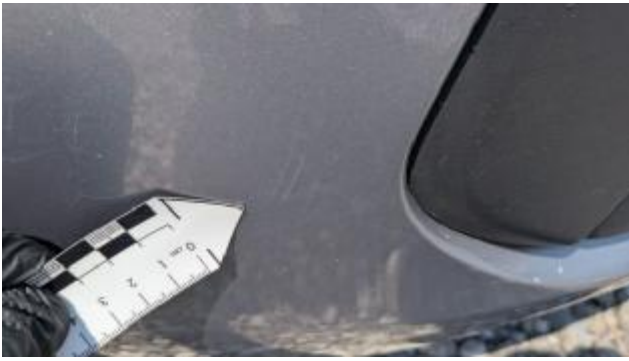
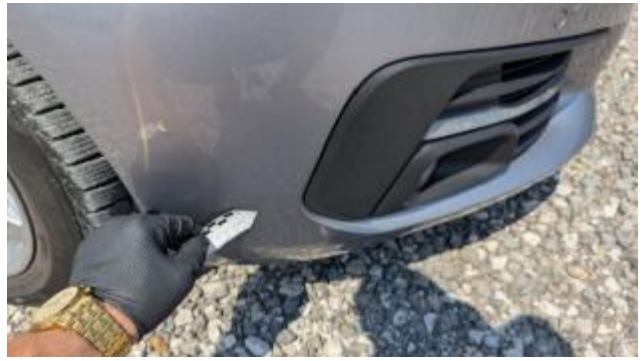
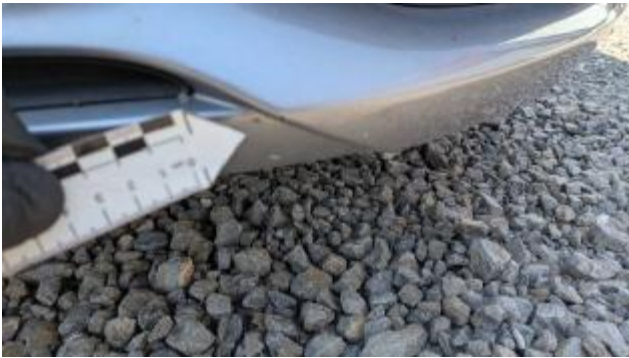
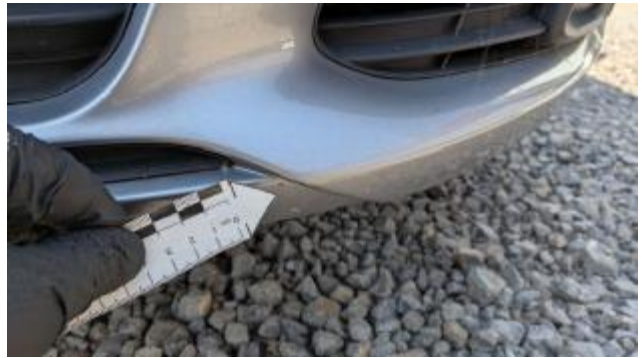
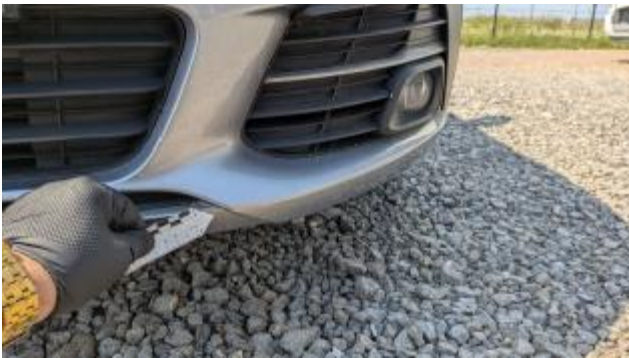
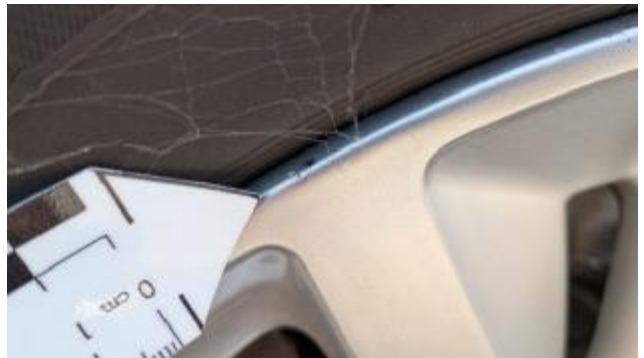
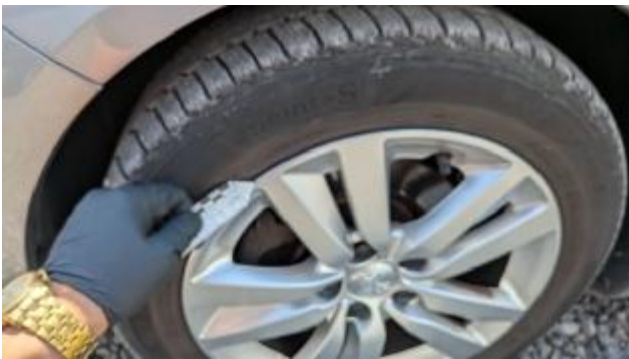
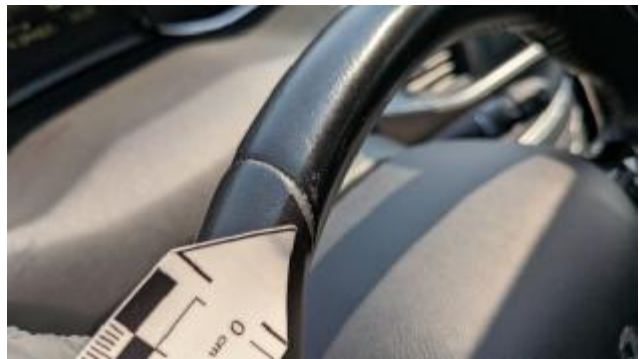
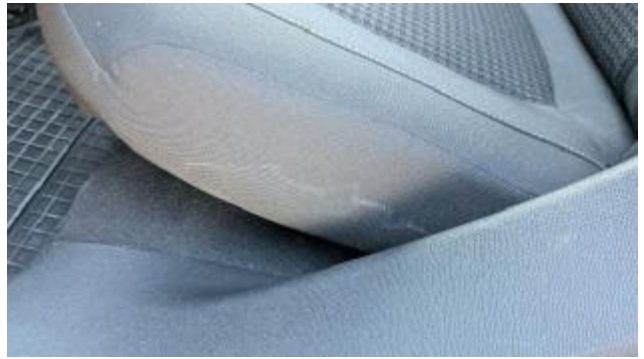
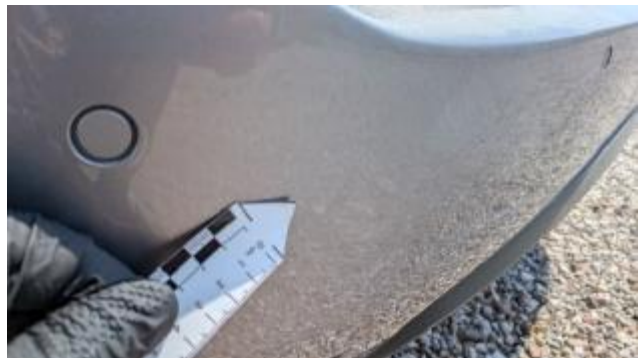
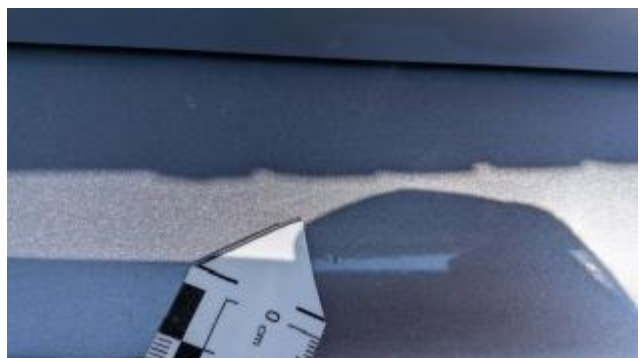
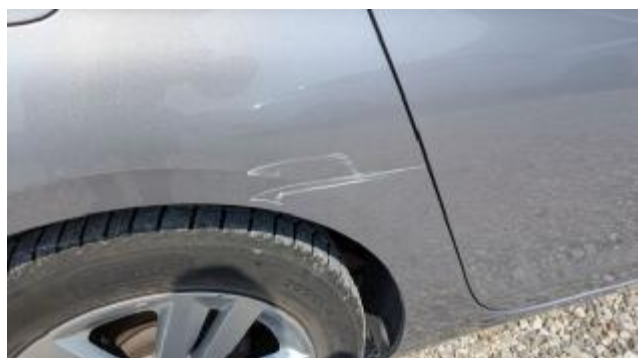
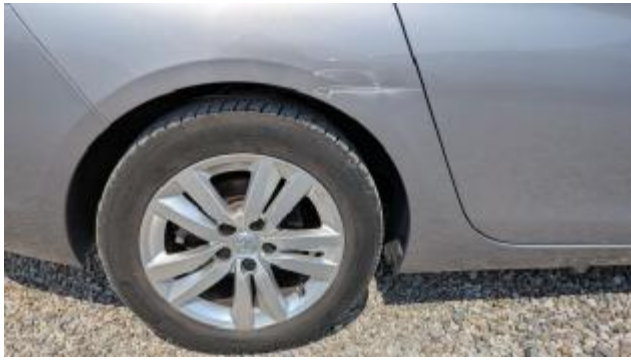
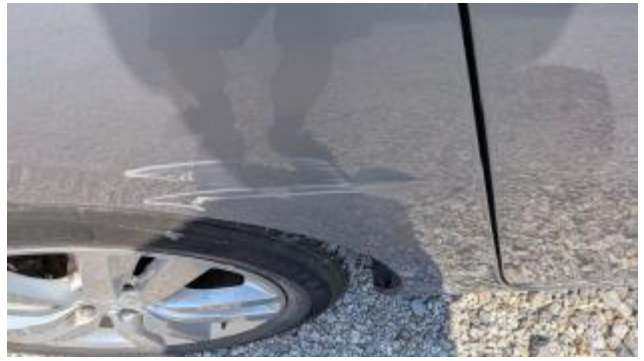
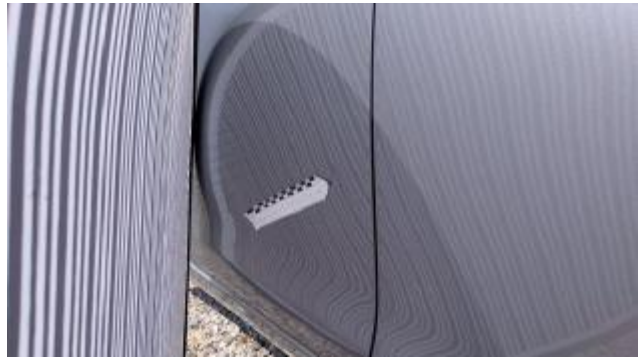
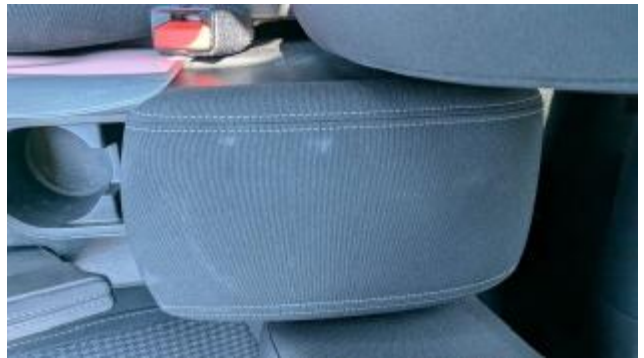
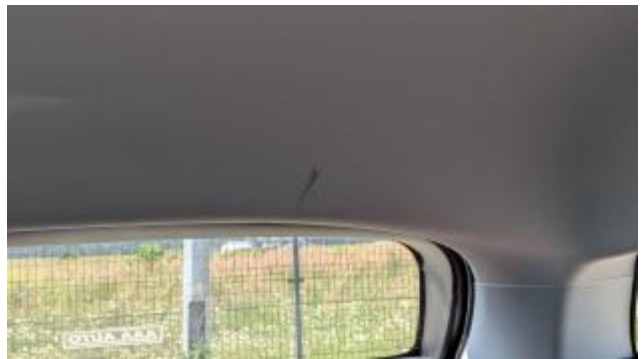
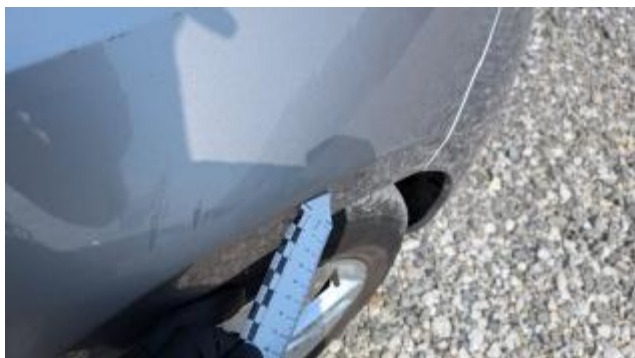
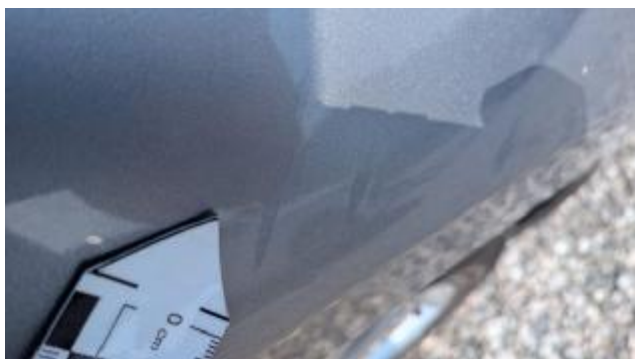
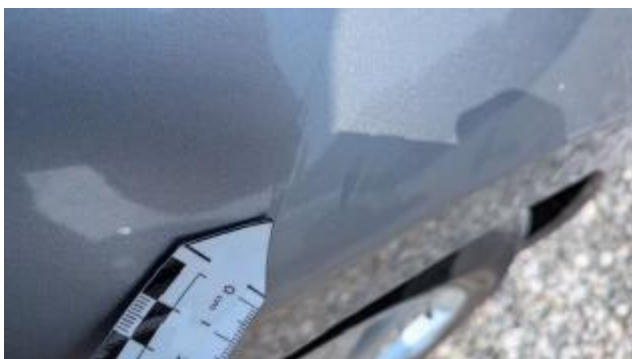
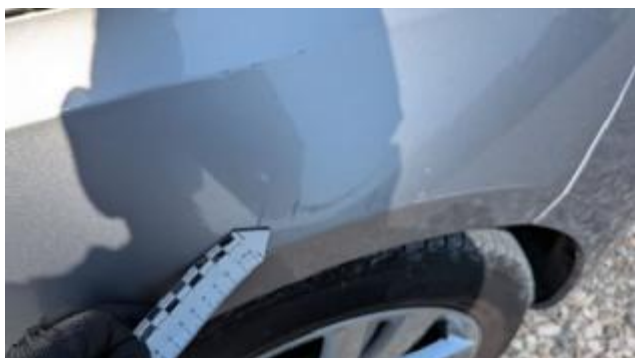
## ZDJĘCIA USZKODZEŃ

| NAZWA ELEMENTU | RODZAJ USZKODZENIA |
|---|---|
| SZYBA CZOŁOWA | ODPRYSKI |
| ZDERZAK PRZEDNI | ODPRYSKI LAKIERU |
| ZDERZAK PRZEDNI | ZARYSOWANIE |
| FELGA PRZEDNIA LEWA | ZARYSOWANIE |
| ZDERZAK TYLNY | ZARYSOWANIE |
| BŁOTNIK TYLNY PRAWY | ZARYSOWANIE, WGNIECENIE |
| BŁOTNIK PRZEDNI PRAWY | ZARYSOWANIE |

| NAZWA ELEMENTU | RODZAJ USZKODZENIA |
|---|---|
| KOŁO KIEROWNICY | NADMIERNE ZUŻYCIE |
| KANAPA TYLNA | ZABRUDZENIE |
| PODŁOKIETNIK PRZEDNI | ZABRUDZENIE |
| PODSUFITKA | ZABRUDZENIE |

WYGŁUSZENIE POKRYWY - rozerwanie; KLIMATYZACJA - niesprawna;
