OPINIA TECHNICZNA

Zadanie: Ocena stanu technicznego pojazdu

| DANE IDENTYFIKACYJNE POJAZDU | | Dane: [D] VIII-2026 | |
|---|---|---|---|
| Marka: | TOYOTA | Nr rejestracyjny: | BI833KJ |
| Model pojazdu: | ProAce City 1.5 D-4D MR`24 E6EA 2.4t | Nr Info-Ekspert: | 037-03880 |

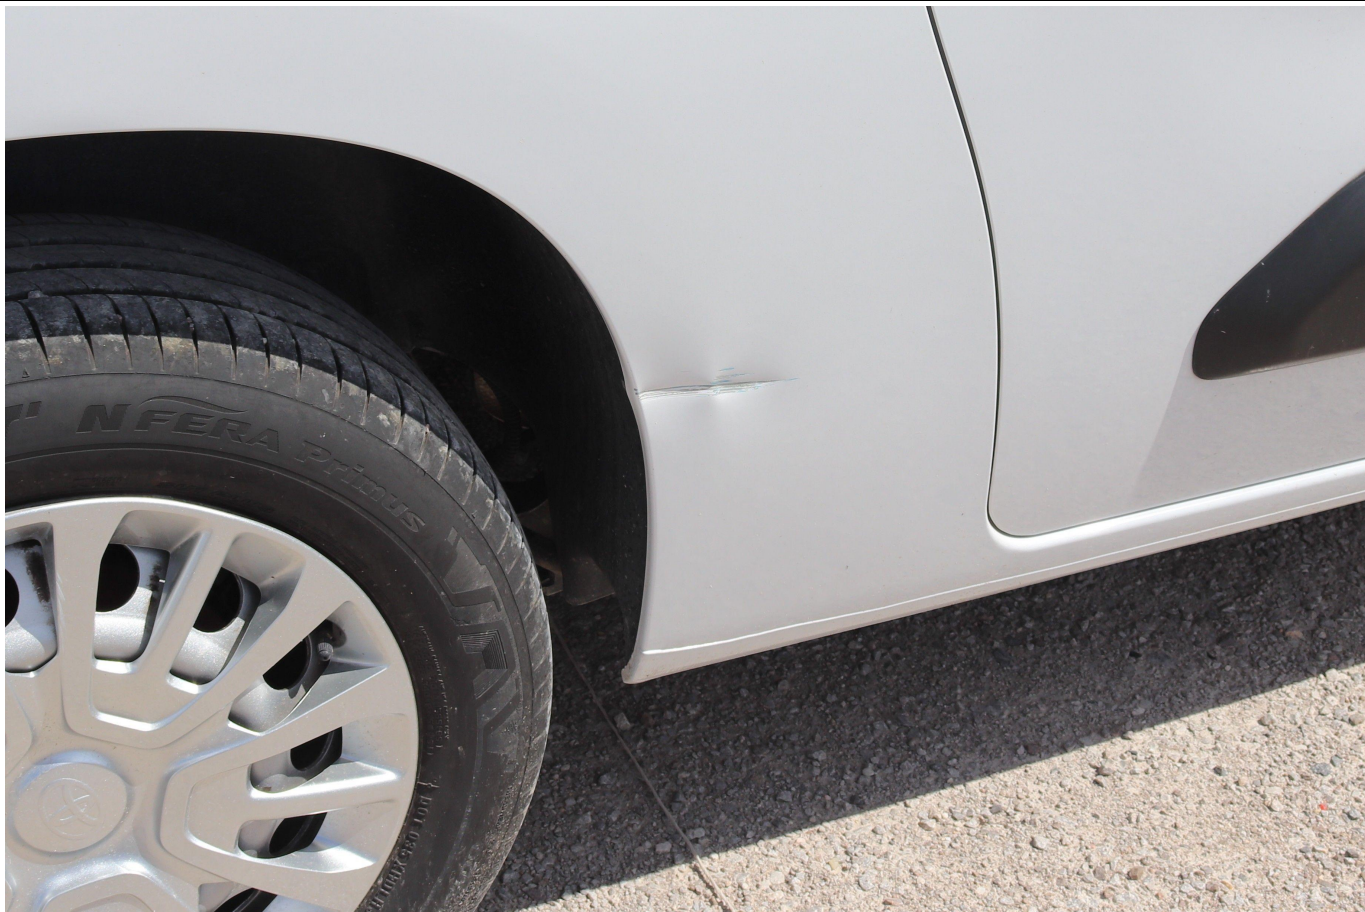
Fot. nr 5

| L.p. | Nazwa elementu | L / P | Rodzaj uszkodzenia | Opis | Fot. nr |
|---|---|---|---|---|---|
| 6 | Błotnik tylny | P | Wgnieciony | | 5 |

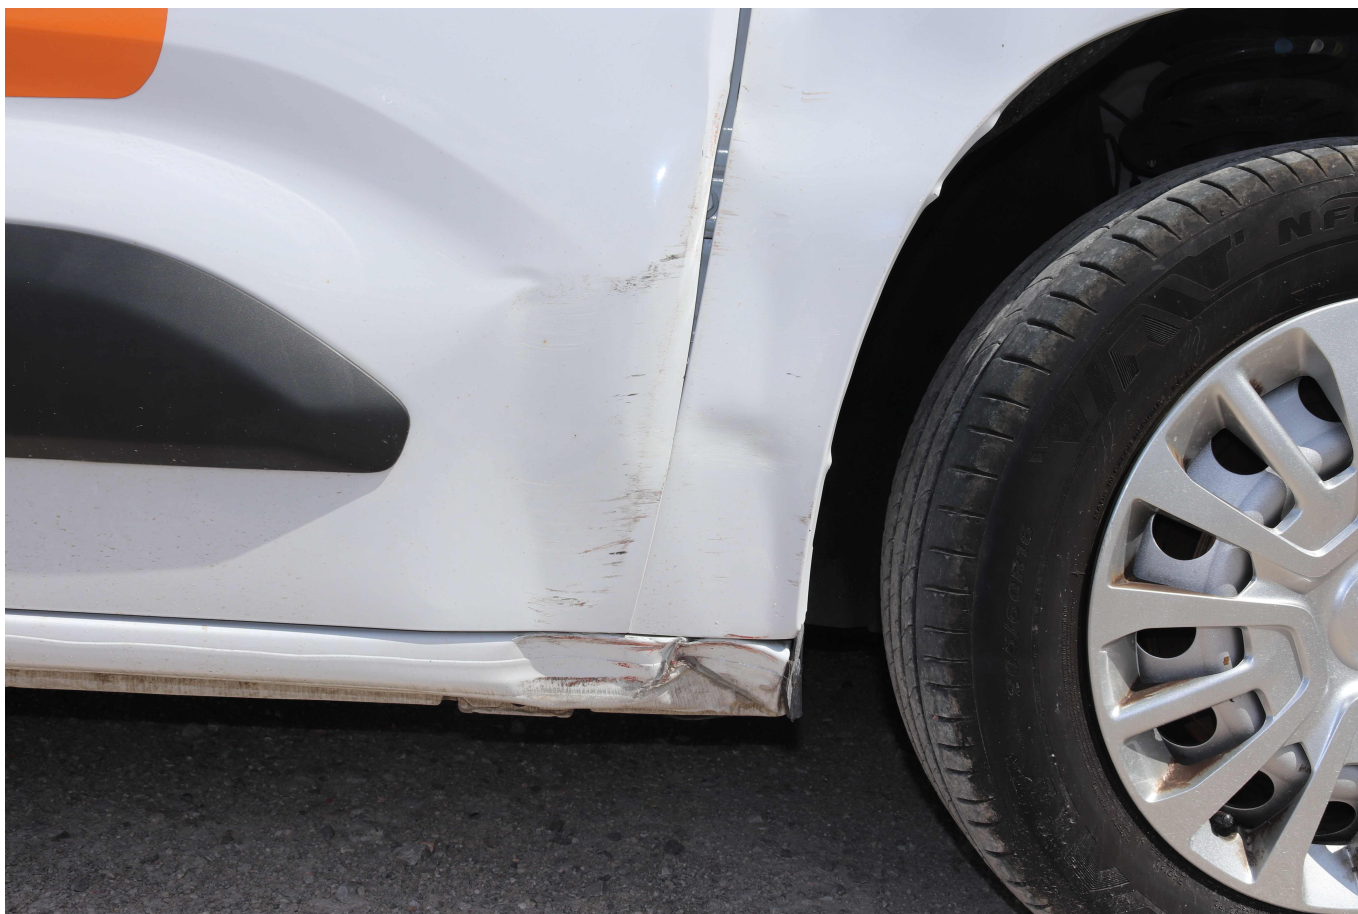
Fot. nr 6

| L.p. | Nazwa elementu | L / P | Rodzaj uszkodzenia | Opis | Fot. nr |
|---|---|---|---|---|---|
| 4 | Drzwi boczne przednie | P | Wgniecione głęboko | | 6 |
| 5 | Próg | P | Wgnieciony | | 6 |

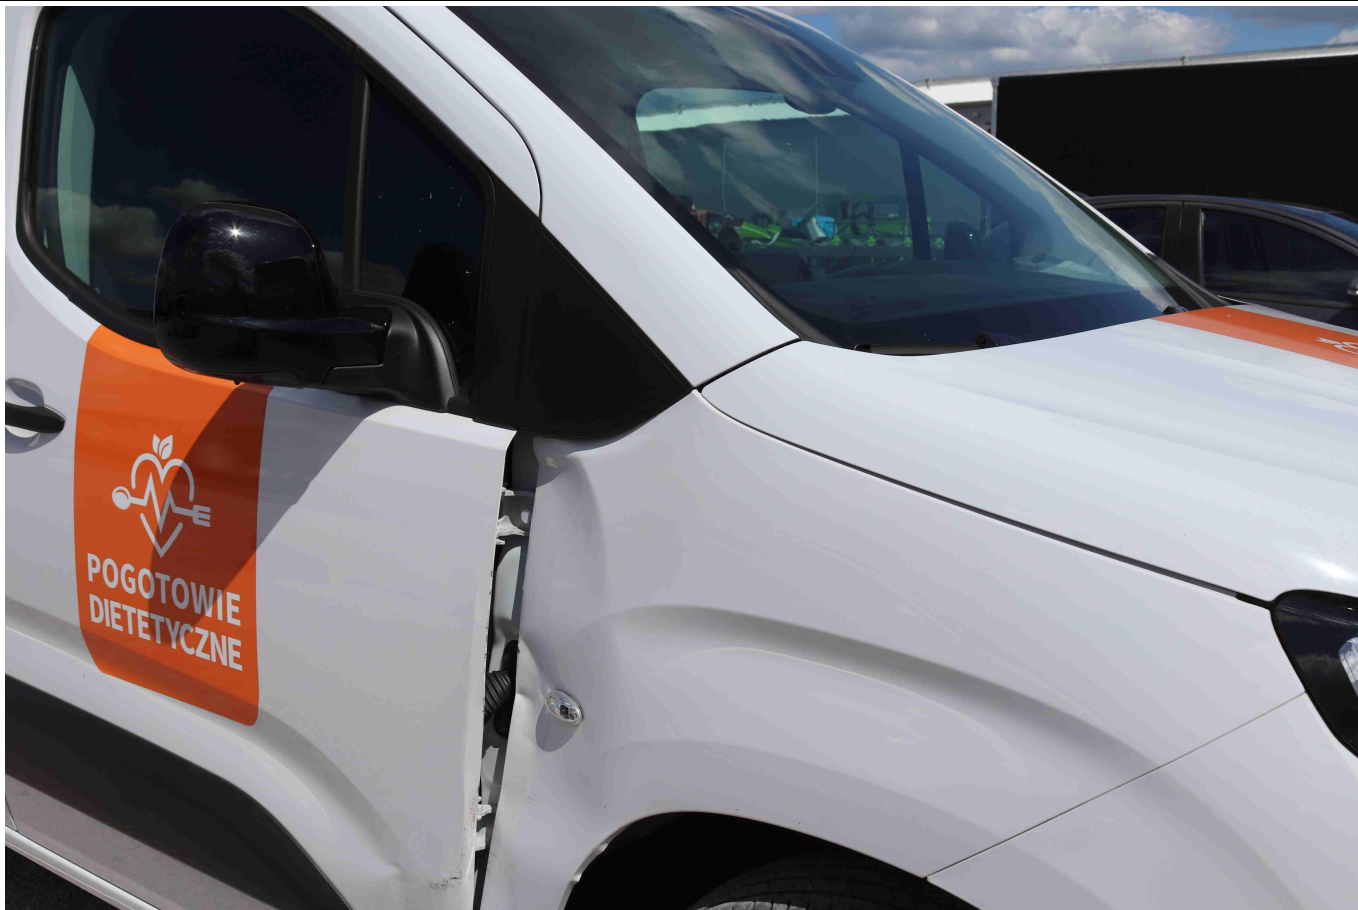
Fot. nr 7

| L.p. | Nazwa elementu | L / P | Rodzaj uszkodzenia | Opis | Fot. nr |
|---|---|---|---|---|---|
| 2 | Błotnik przedni | P | Wgnieciony głęboko | | 7 |

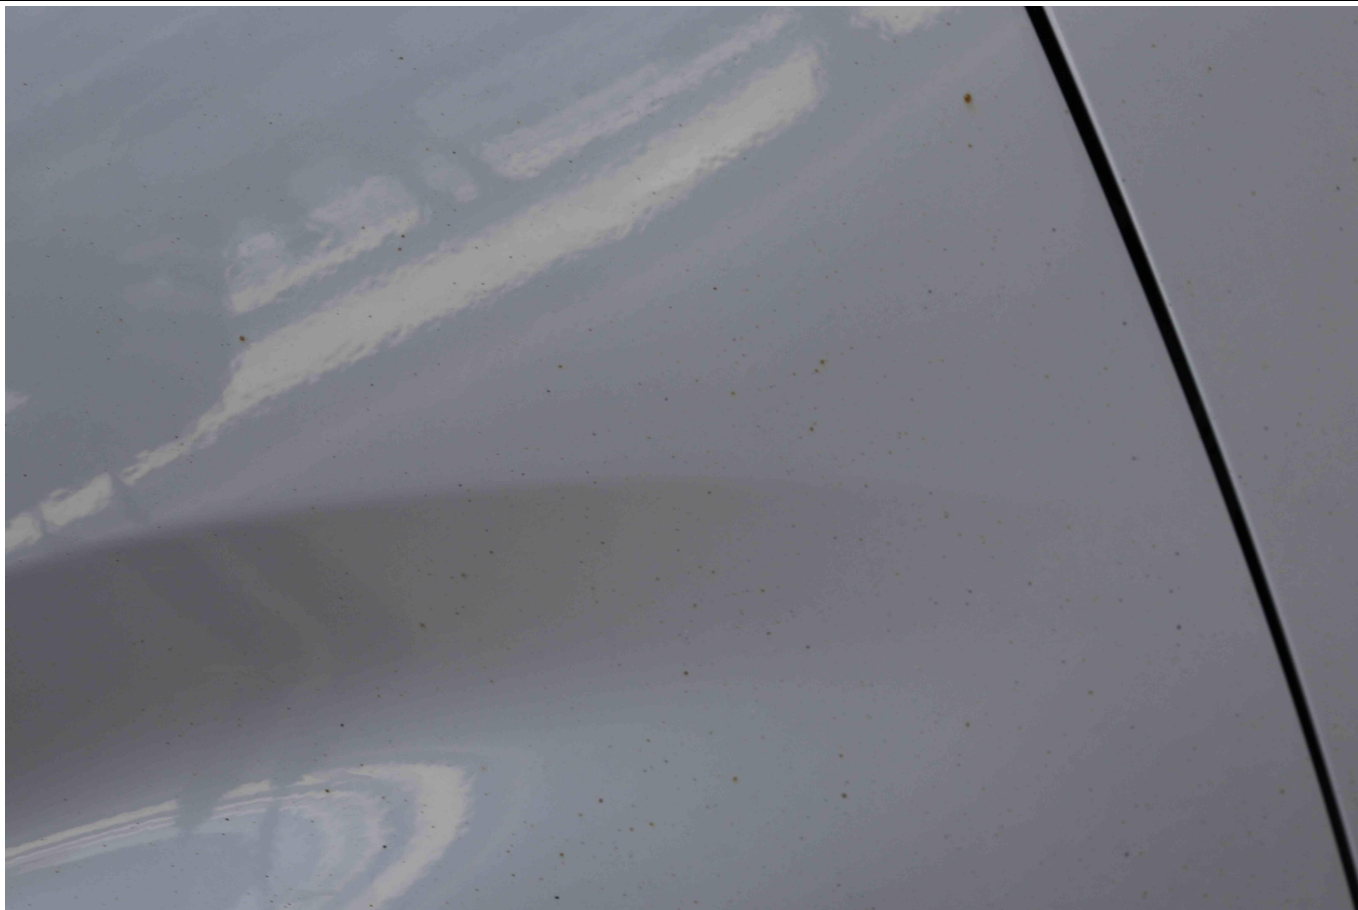
Fot. nr 11

| L.p. | Nazwa elementu | L / P | Rodzaj uszkodzenia | Opis | Fot. nr |
|---|---|---|---|---|---|
| 1 | Błotnik przedni | L | Na powłoce lakierowej widoczne rdzawe wtrącenia | | 11 |

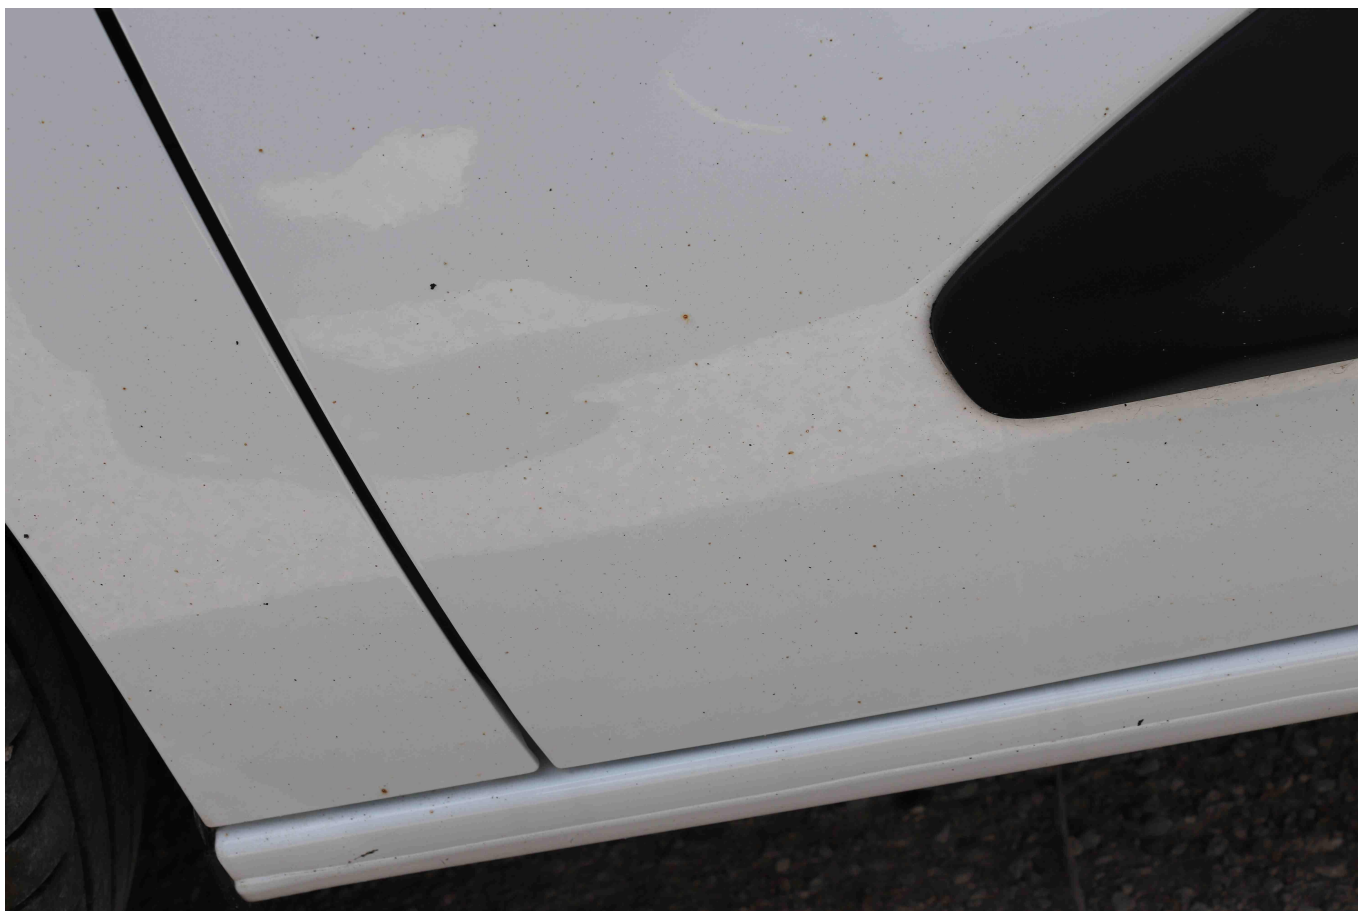
Fot. nr 12

| L.p. | Nazwa elementu | L / P | Rodzaj uszkodzenia | Opis | Fot. nr |
|---|---|---|---|---|---|
| 3 | Drzwi boczne przednie | L | Na powłoce lakierowej widoczne rdzawe wtrącenia | | 12 |
