## EKSPERTYZA POJAZDU

| Model | TIGUAN |
| Numer rejestracyjny | KK3507U |

OPIS STANU TECHNICZNEGO

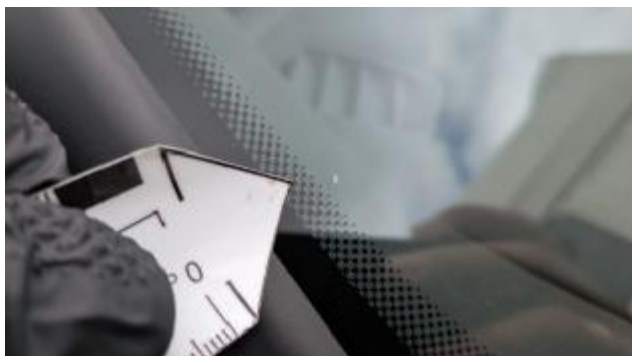
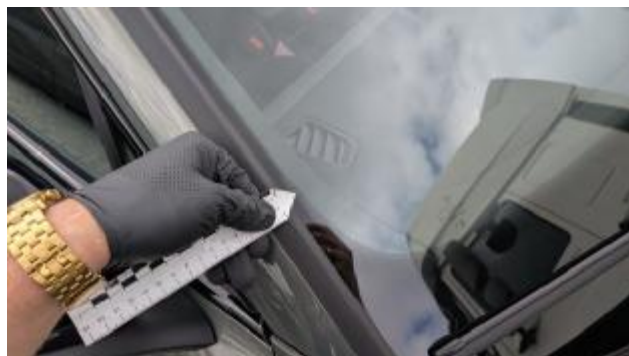
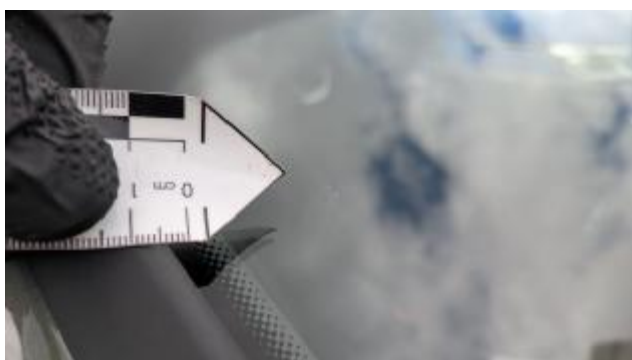
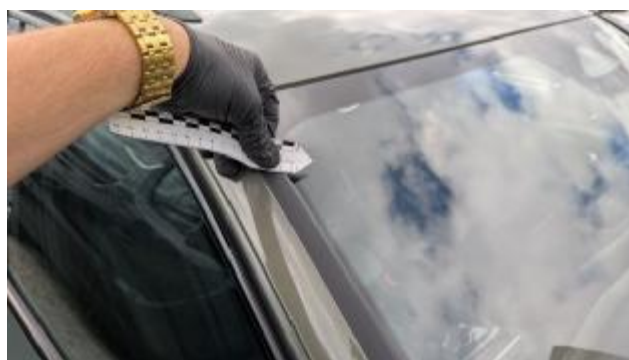
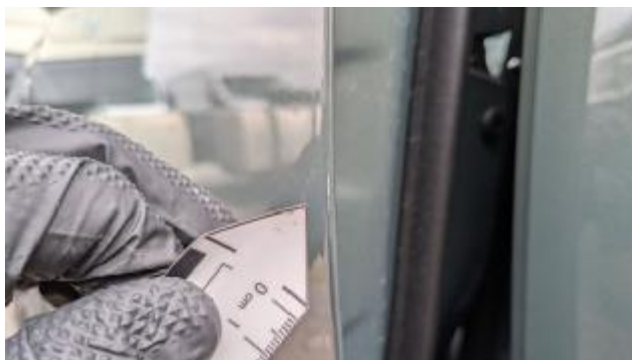
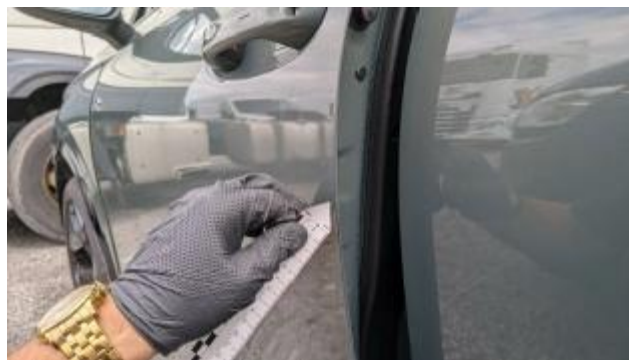
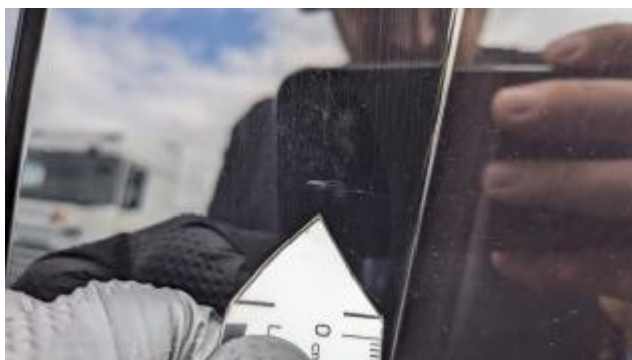
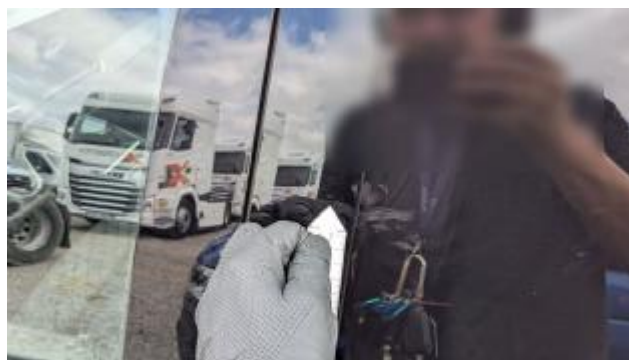
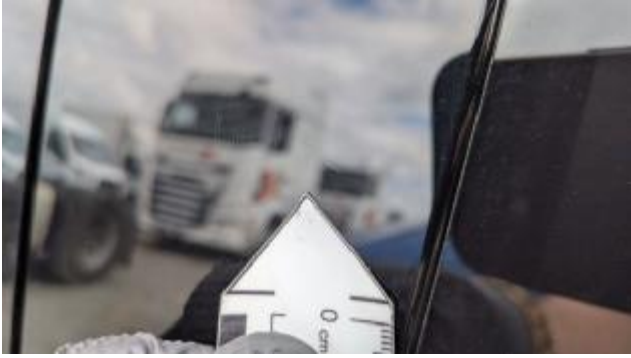
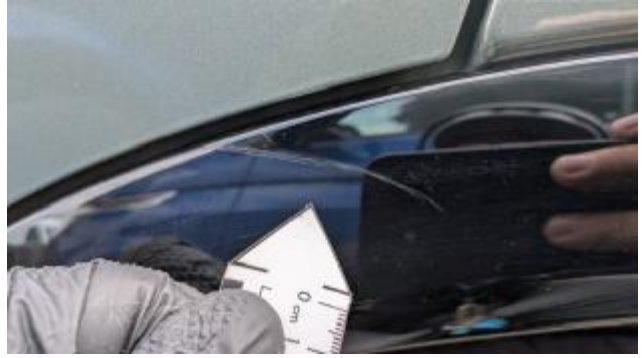
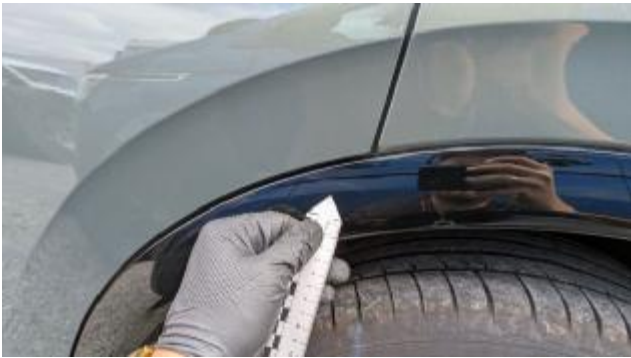
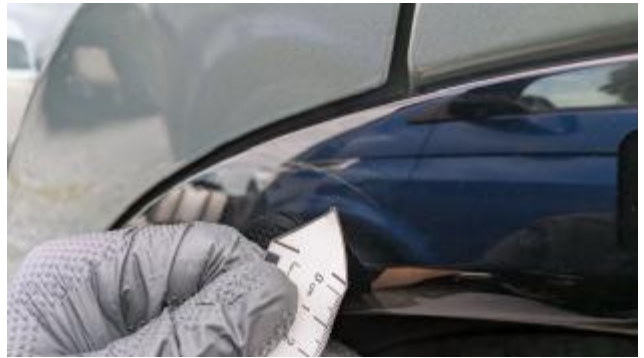
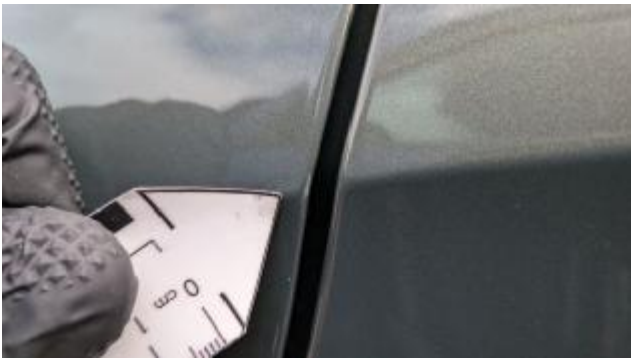
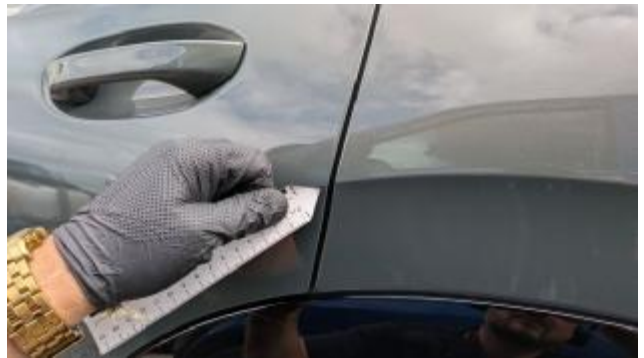
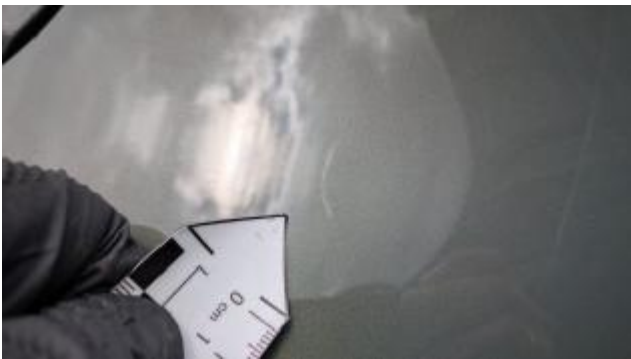
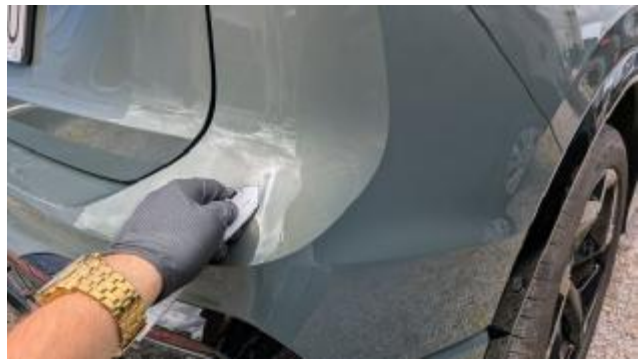
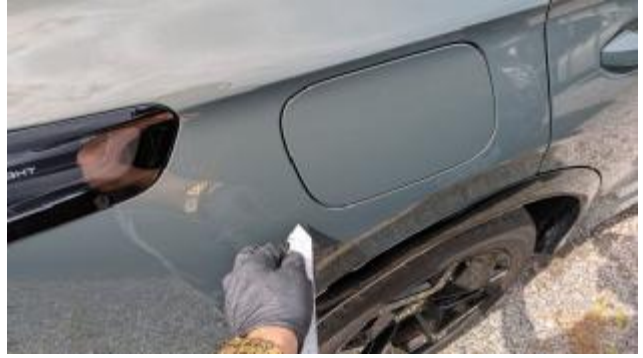
## ZDJĘCIA USZKODZEŃ

| NAZWA ELEMENTU | RODZAJ USZKODZENIA |
|---|---|
| SZYBA CZOŁOWA | ODPRYSKI |
| DRZWI PRZEDNIE LEWE | ODPRYSKI LAKIERU |
| LISTWA ŁUKOWA BŁOTNIKA TYLNEGO LEWEGO | ZARYSOWANIE |
| DRZWI TYLNE LEWE | ODPRYSKI LAKIERU |
| ZDERZAK TYLNY | ZARYSOWANIE |
| BŁOTNIK TYLNY PRAWY | ZARYSOWANIE |

LISTWA PIONOWA DRZWI TP - zarysowanie;
