## EKSPERTYZA POJAZDU

| Marka | FIAT |
| Model | 500 |
| Numer rejestracyjny | SK8C972 |

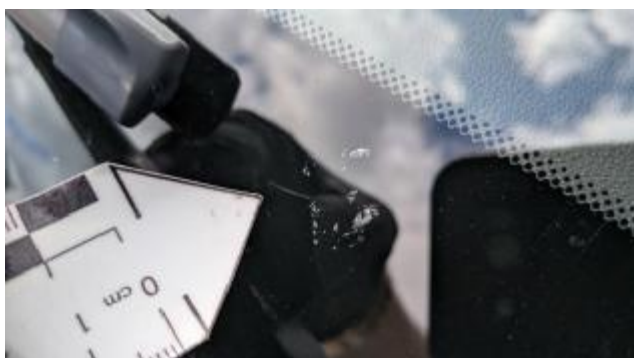
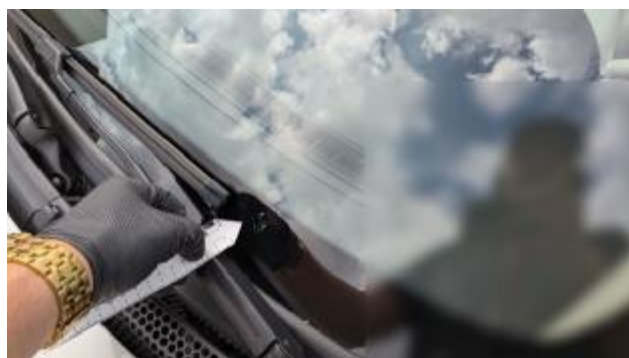
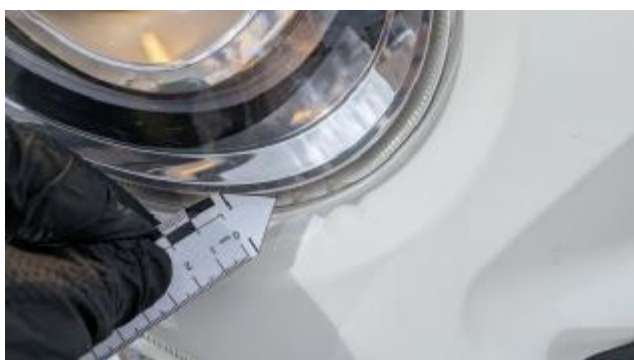
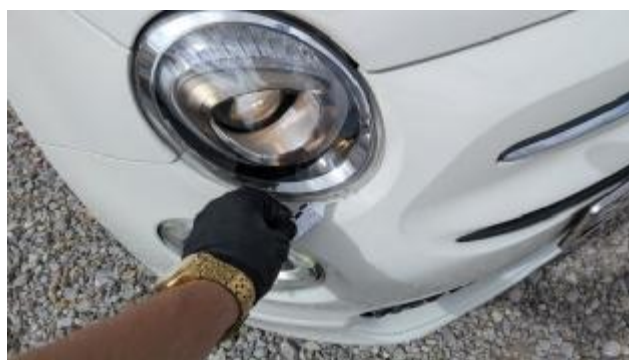
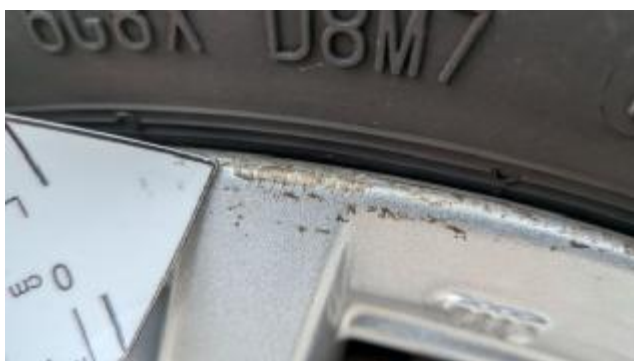
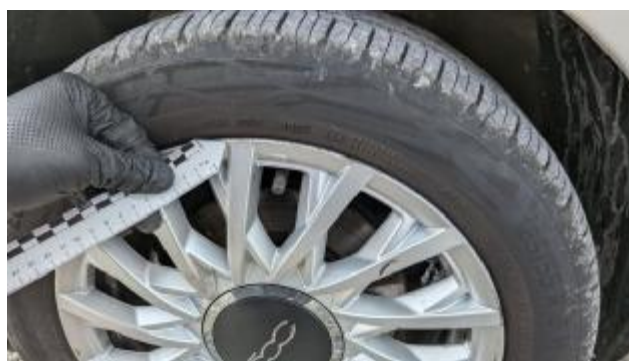
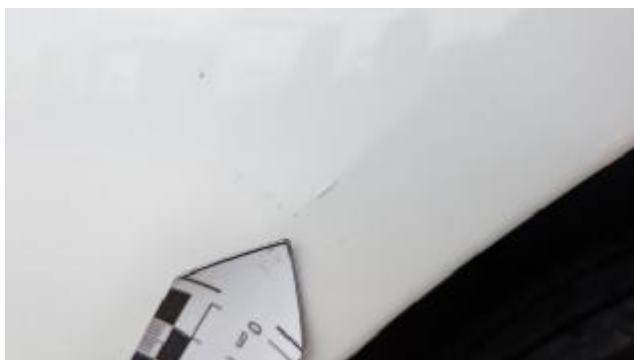
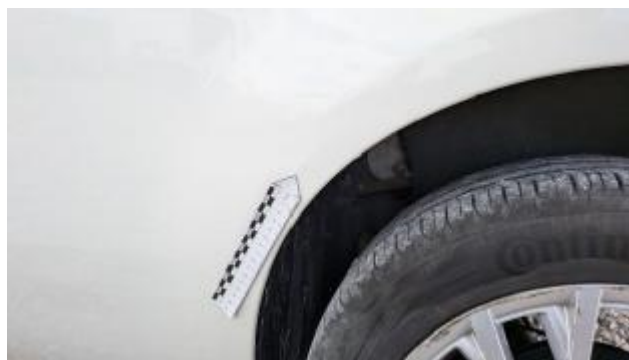
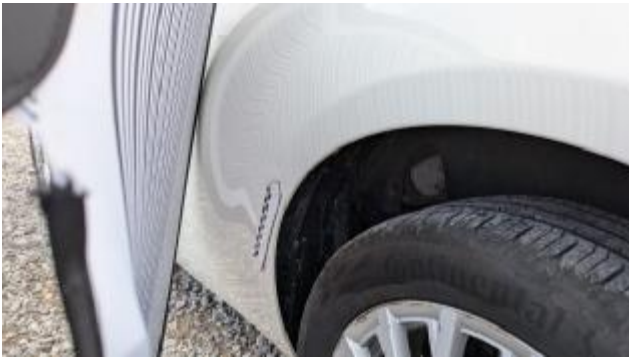
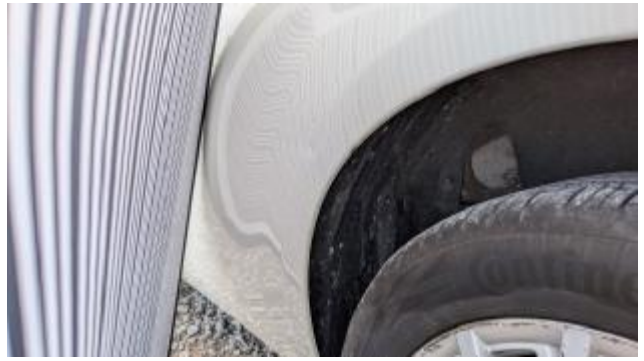
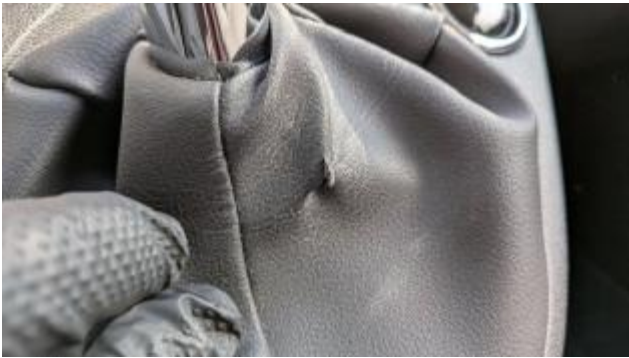
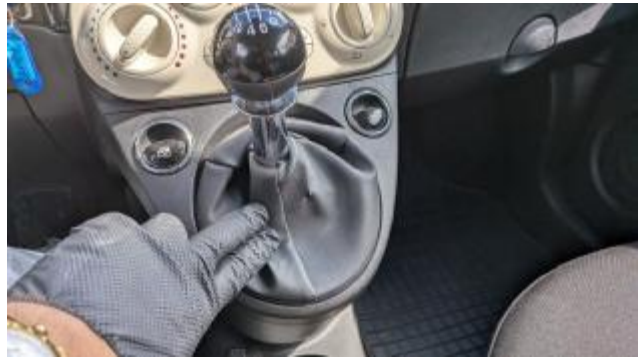
## ZDJĘCIA USZKODZEŃ

| NAZWA ELEMENTU | RODZAJ USZKODZENIA |
|---|---|
| SZYBA CZOŁOWA | ODPRYSKI |
| FELGA PRZEDNIA LEWA | ZARYSOWANIE |
| BŁOTNIK TYLNY LEWY | ZARYSOWANIE, WGNIECENIE |

MIESZEK DŹWIGNI ZMIANY BIEGÓW – pęknięty;
