## OPINIA TECHNICZNA

Zadanie: Określenie wartości rynkowej na potrzeby sprzedaży

Marka: **BMW**

Model pojazdu: **520i MR`23 E6d/e G60**

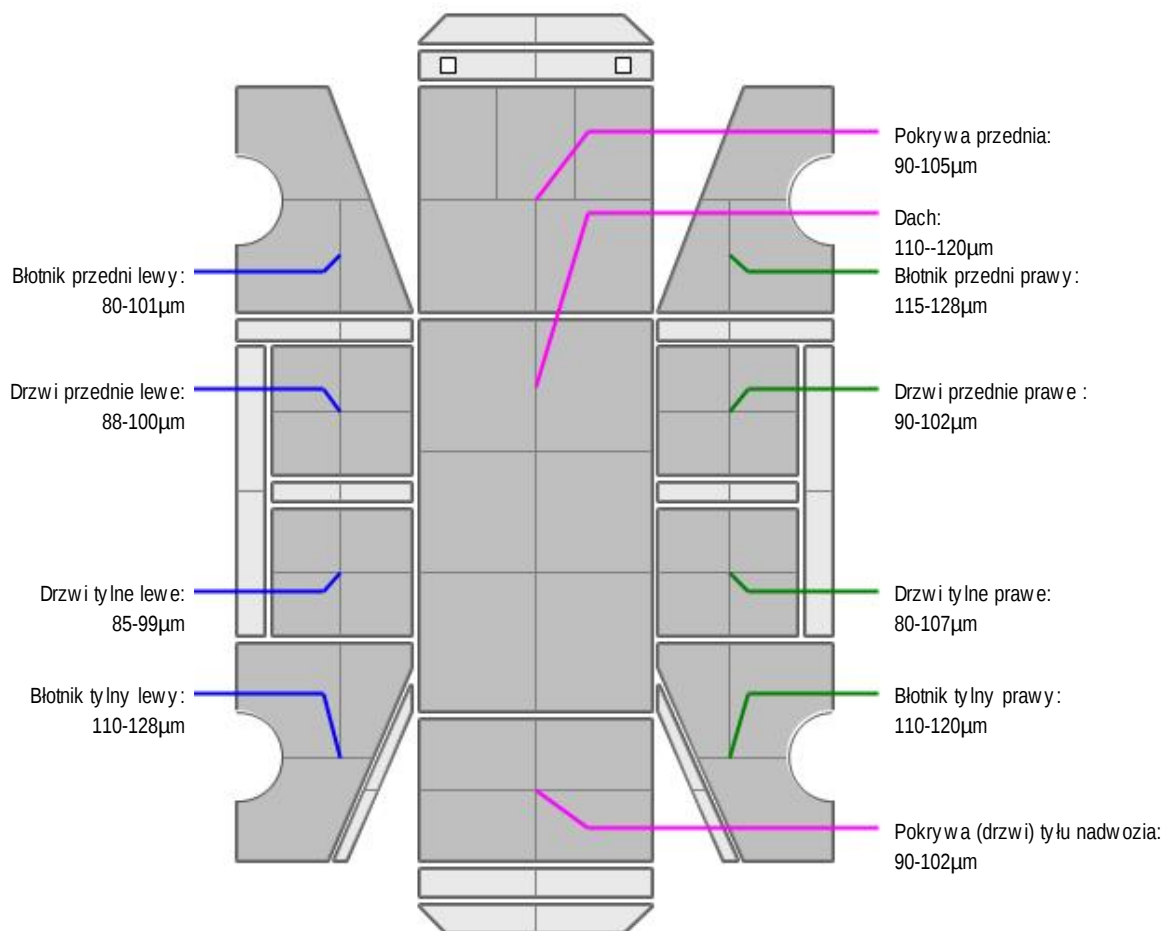
**KABINA KIEROWCY – Opis powłoki lakierowej**

| L.p. | Nazwa elementu | L / P | Grubość powłoki [µm] | Opis |
| 1 | Pokrywa przednia | | 90-105µm | |
| 2 | Dach | | 110--120µm | |
| 3 | Błotnik przedni | L | 80-101µm | |
| 4 | Drzwi przednie | L | 88-100µm | |
| 5 | Drzwi tylne | L | 85-99µm | |
| 6 | Błotnik tylny | L | 110-128µm | |
| 7 | Błotnik przedni | P | 115-128µm | |
| 8 | Drzwi przednie | P | 90-102µm | |
| 9 | Drzwi tylne | P | 80-107µm | |
| 10 | Błotnik tylny | P | 110-120µm | |
| 11 | Pokrywa (drzwi) tyłu nadwozia | | 90-102µm | |
