# EKSPERTYZA POJAZDU

| NR ZLECENIA: | VHS00800/26 |

| MODEL | E Klasa Kombi [S 213] 20-23 |
| NUMER REJESTRACYJNY | WW208CA |

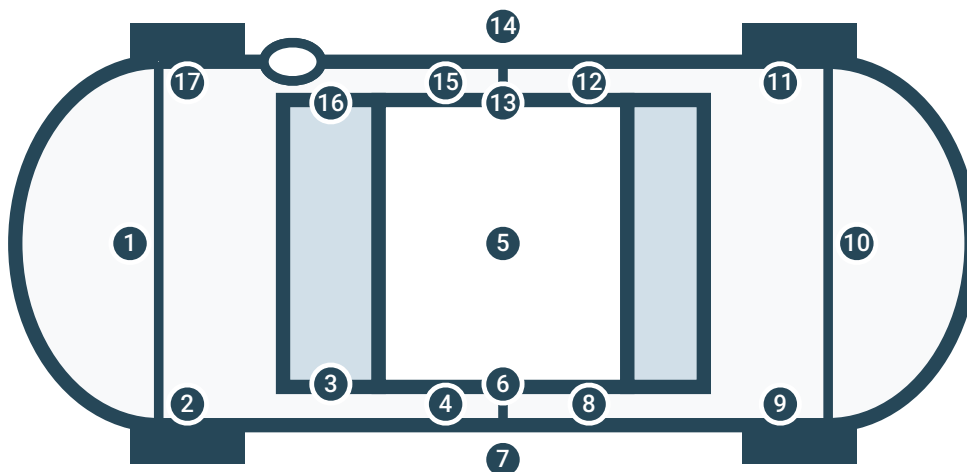
Wykonano pomiar ręczny grubości powłoki lakierowej [ $\mu\text{m}$ ] w poszczególnych strefach. Rysunek poglądowy dla pojazdu OSOBOWY.

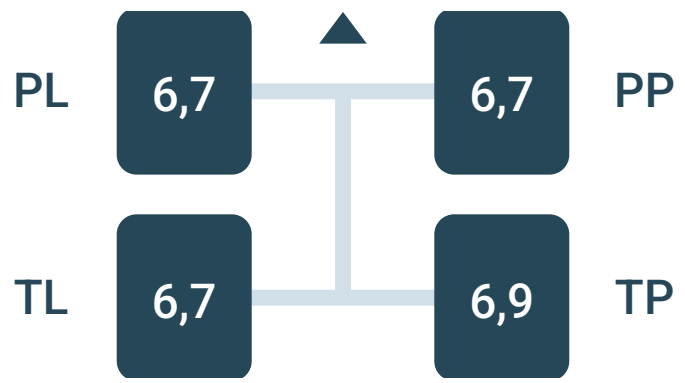
Wykonano pomiar ręczny grubości bieżnika [mm]. Rysunek poglądowy.
