## OPINIA TECHNICZNA

Zadanie: Określenie wartości rynkowej pojazdu na potrzeby sprzedaży.

| Model pojazdu: | <b>GLC 43 AMG MR`15 E6 X253</b> | Nr Info-Ekspert: | <b>022-09164</b> |

**Opinia numer: 09/09/2026IMP**

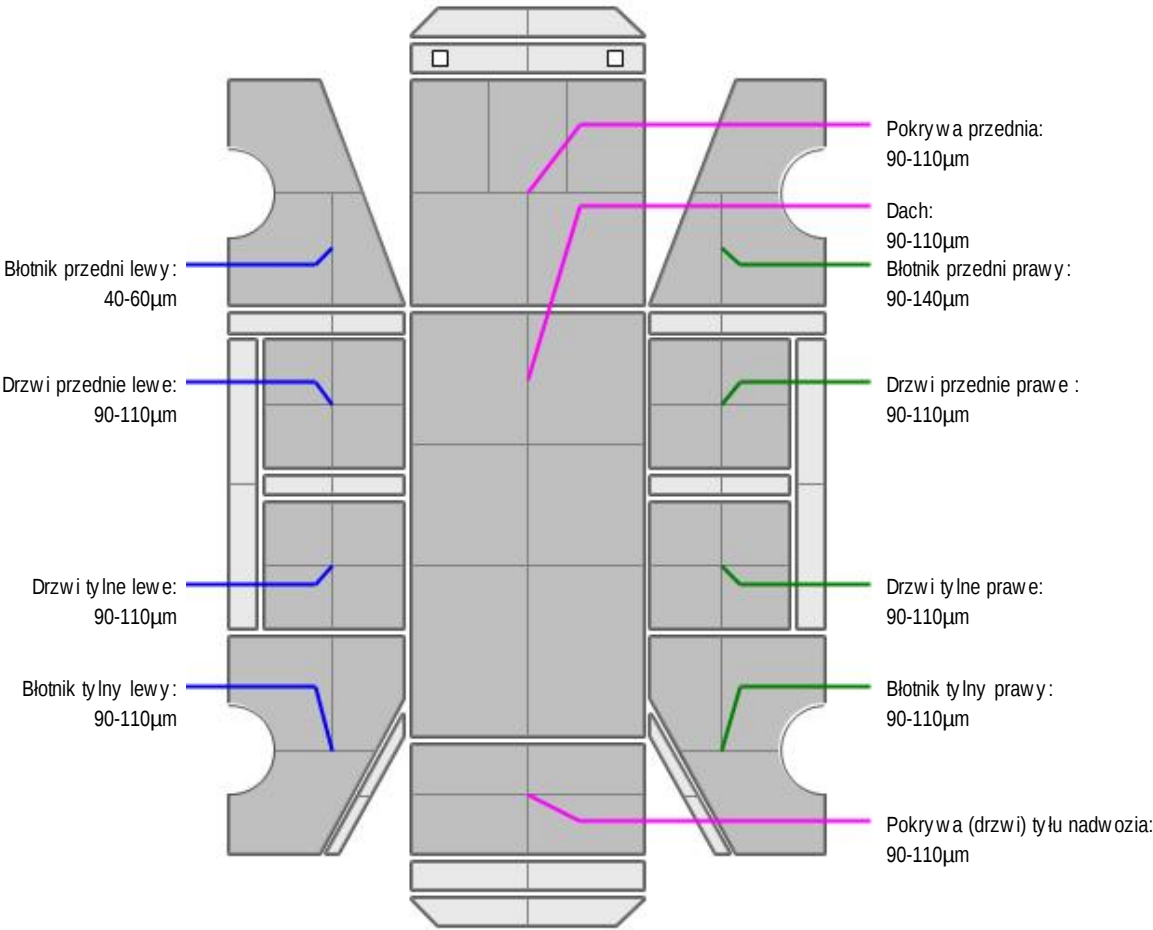
NADWOZIE – Opis powłoki lakierowej

| L.p. | Nazwa elementu | L / P | Grubość powłoki [µm] | Opis |
| 1 | Pokrywa przednia | | 90-110µm | |
| 2 | Dach | | 90-110µm | |
| 3 | Błotnik przedni | L | 40-60µm | |
| 4 | Drzwi przednie | L | 90-110µm | |
| 5 | Drzwi tylne | L | 90-110µm | |
| 6 | Błotnik tylny | L | 90-110µm | |
| 7 | Błotnik przedni | P | 90-140µm | |
| 8 | Drzwi przednie | P | 90-110µm | |
| 9 | Drzwi tylne | P | 90-110µm | |
| 10 | Błotnik tylny | P | 90-110µm | |
| 11 | Pokrywa (drzwi) tyłu nadwozia | | 90-110µm | |
