## EKSPERTYZA POJAZDU

| Nr zlecenia | VHS00770/26 |

| Model | BYD SEAL 5 DM |
| Numer rejestracyjny | DX94671 |

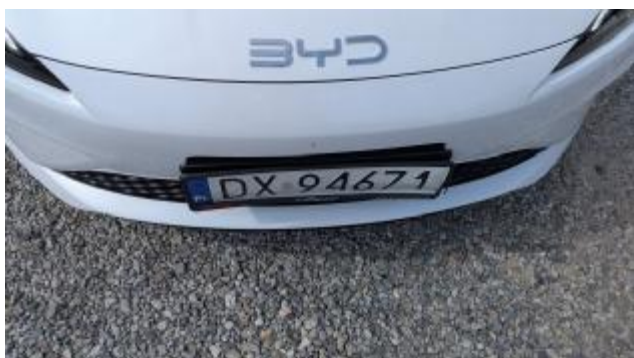
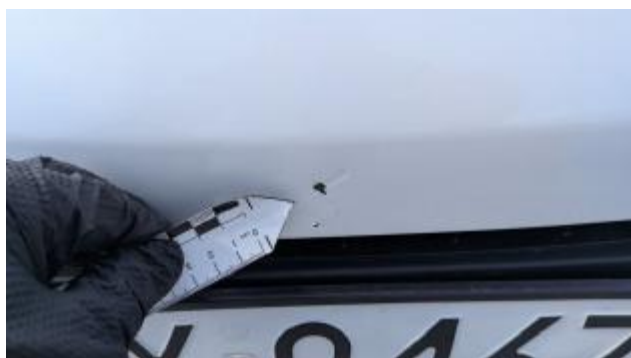
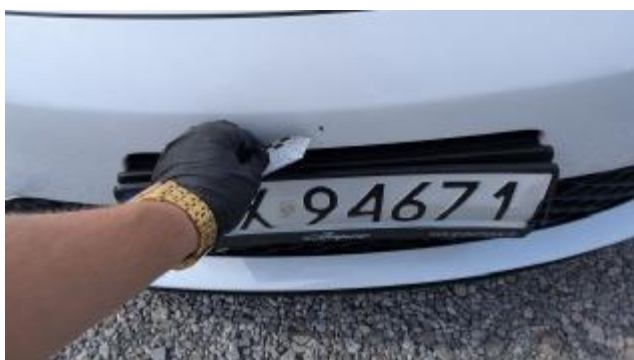
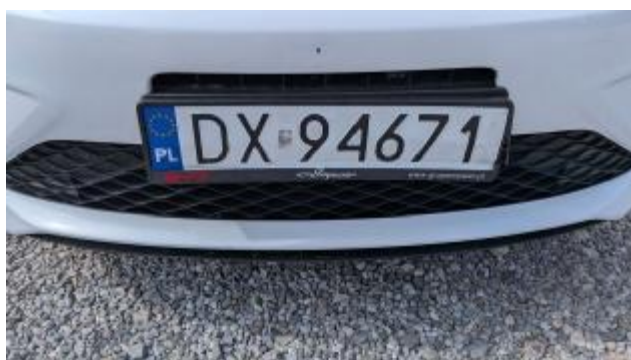
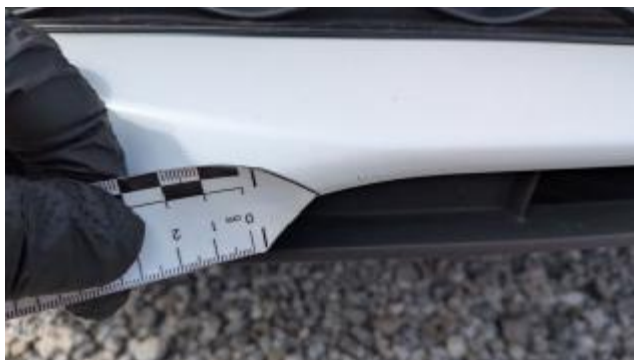
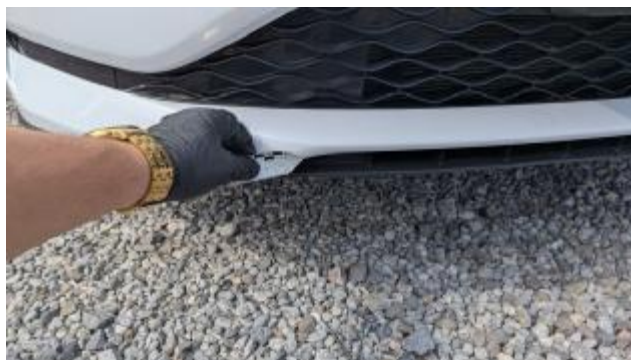
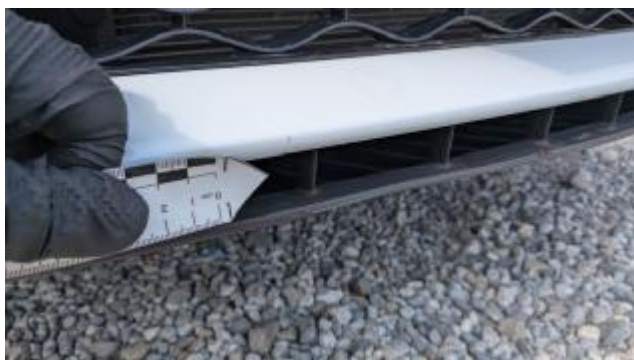
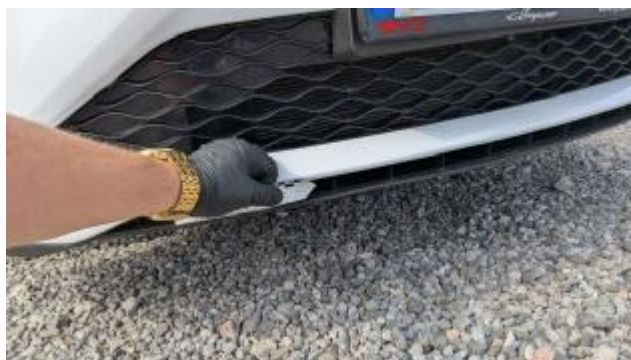
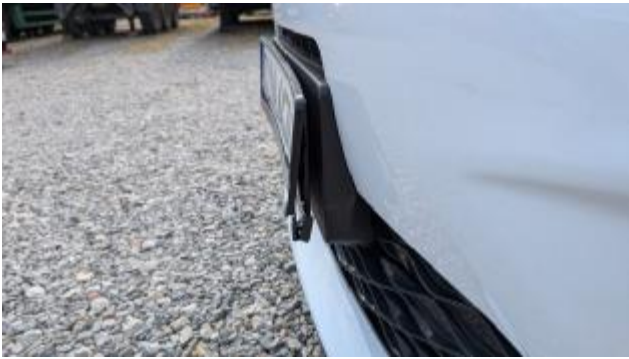
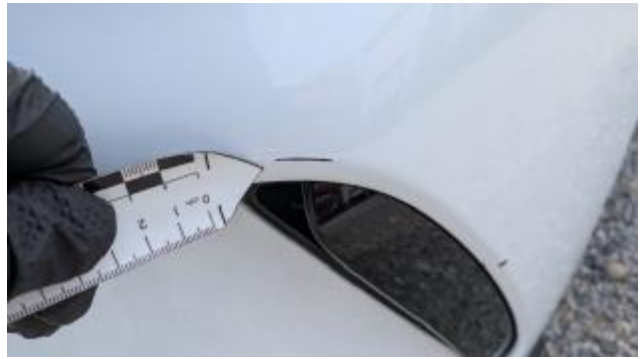
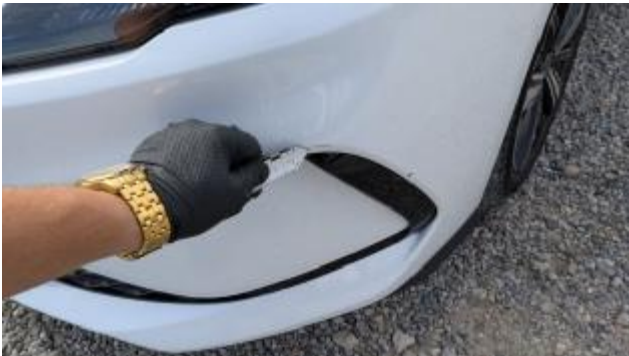
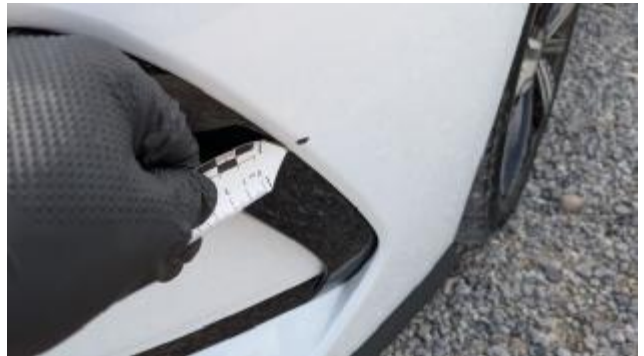
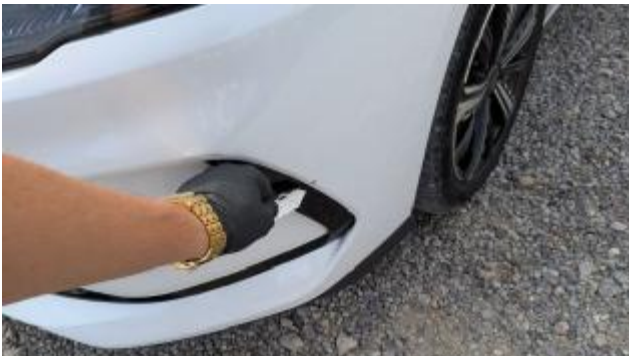
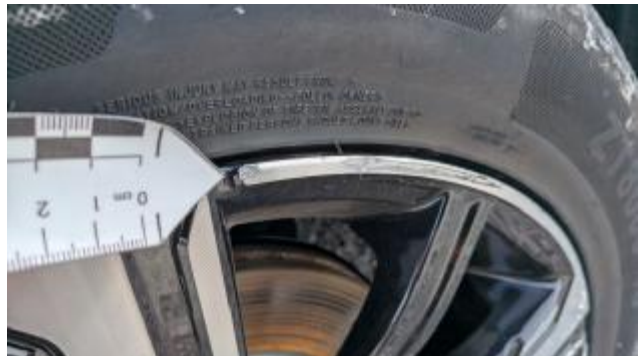
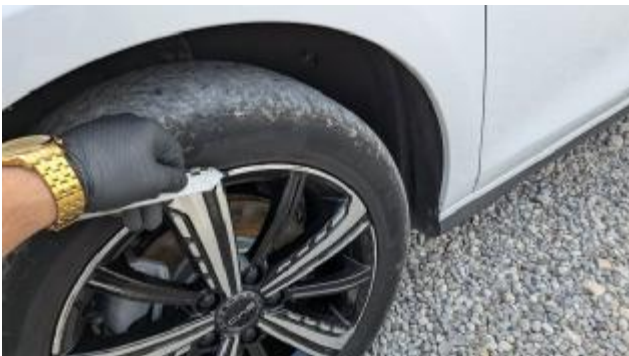
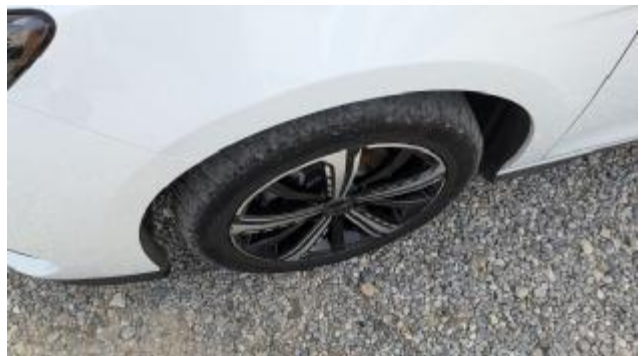
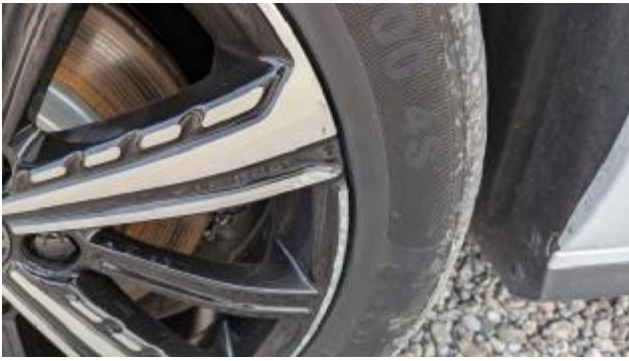
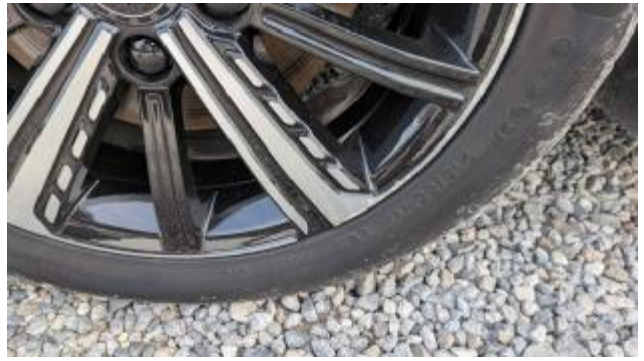
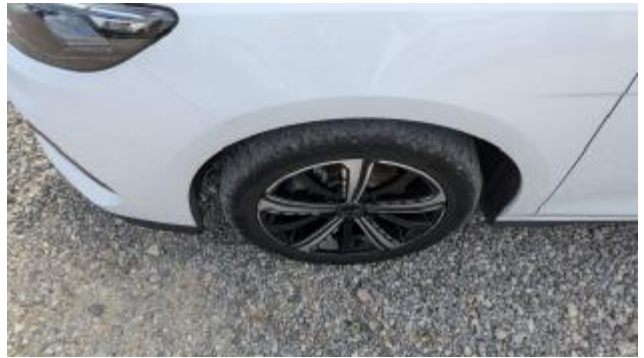
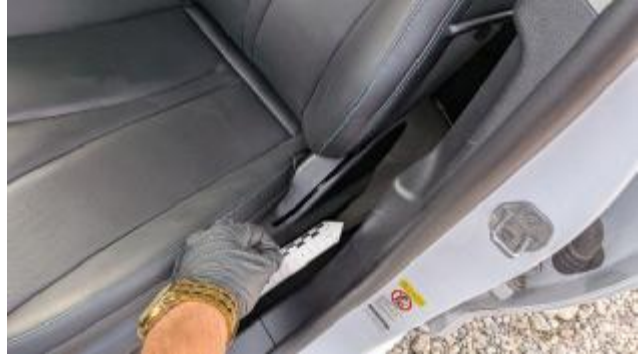
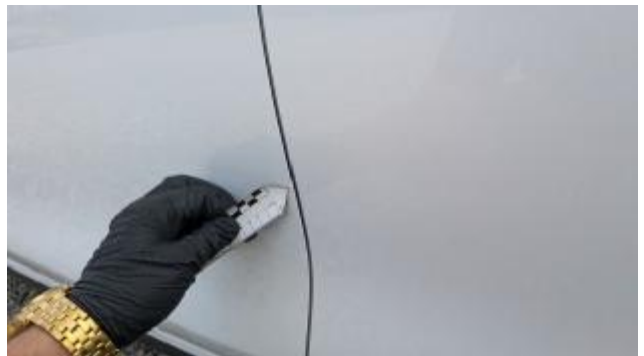
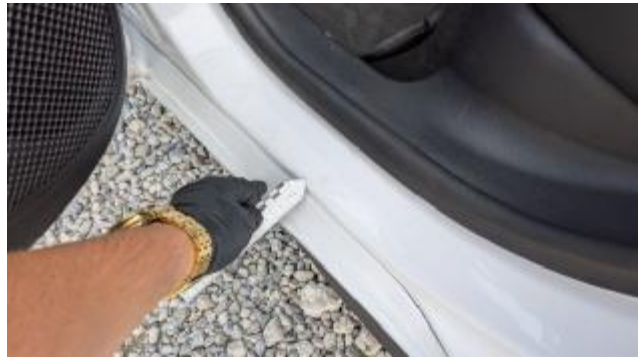
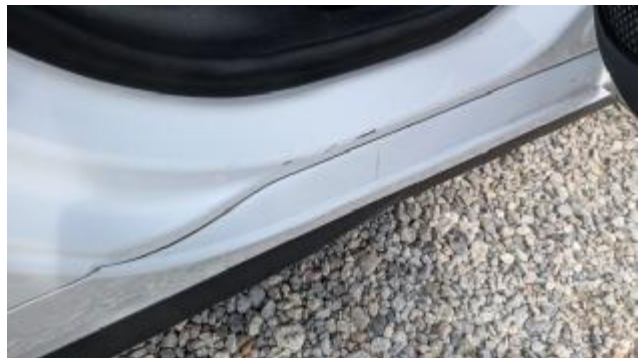
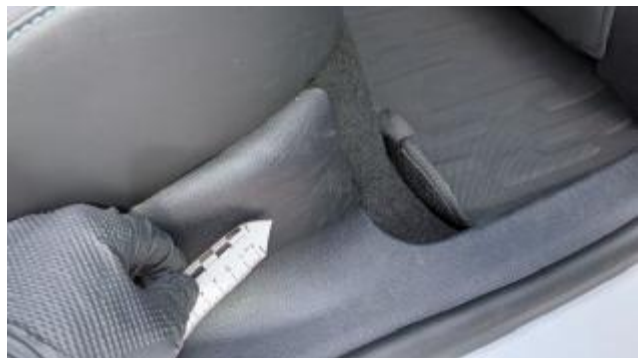
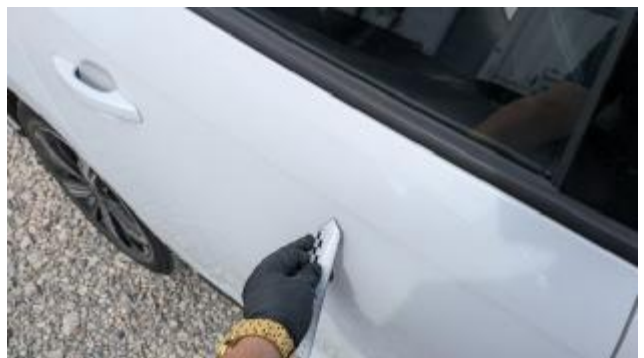
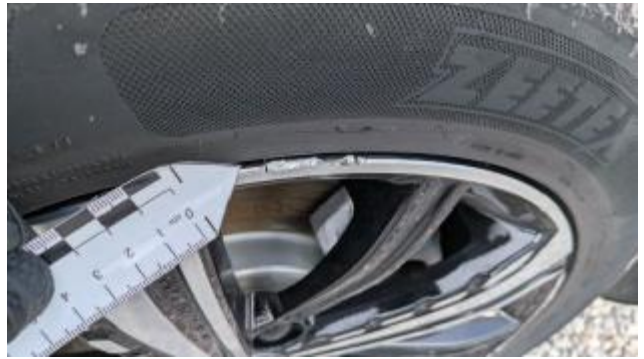
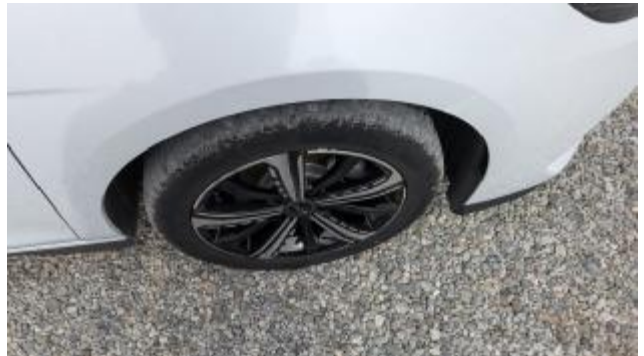
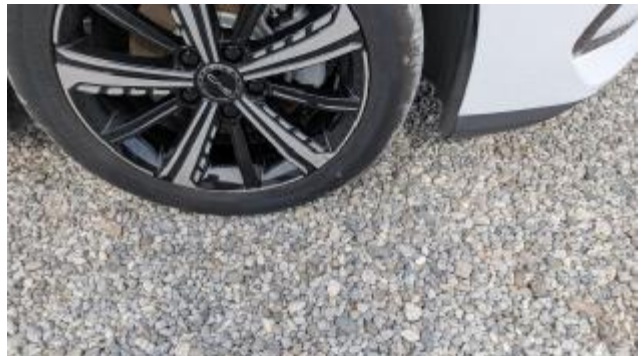
ZDJĘCIA USZKODZEŃ

| NAZWA ELEMENTU | RODZAJ USZKODZENIA |
|---|---|
| ZDERZAK PRZEDNI | ZARYSOWANIE |
| FELGA PRZEDNIA LEWA | ZARYSOWANIE |
| DRZWI PRZEDNIE LEWE | ODPRYSKI LAKIERU |
| BŁOTNIK PRZEDNI LEWY | ZARYSOWANIE, WGNIECENIE |
| PRÓG PRAWY | ZARYSOWANIE |
| DRZWI TYLNE PRAWY | ZARYSOWANIE |
| FELGA PRZEDNIA PRAWA | ZARYSOWANIE |

TABLICA REJ. P, RAMKA, PODSTAWA TABLICY - wgniecenie; OŚ PRZEDNIA – nierównomierne zużycie bieżnika opon. W pojeździe wyczuwalny zapach świadczący o paleniu papierosów w przeszłości. Obecnie we wnętrzu znajduje się wiele zawieszonych elementów zapachowych typu „choinka”. Na elementach z tworzyw sztucznych wewnątrz pojazdu widoczne drobne zarysowania o charakterze eksploatacyjnym.
