## EKSPERTYZA POJAZDU

| Nr zlecenia | VHS00754/26 |

| Marka | FORD |
| Model | TRANSIT |

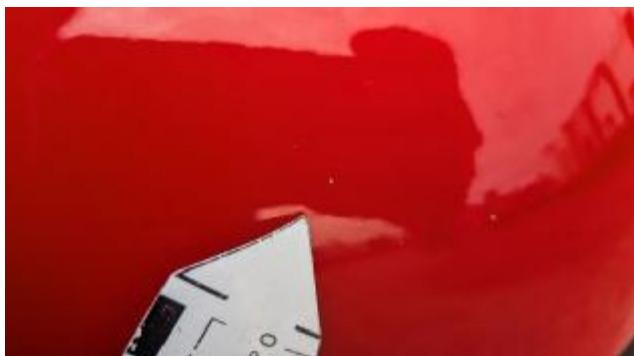
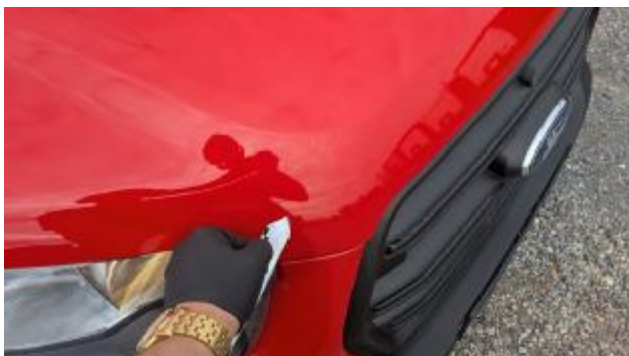
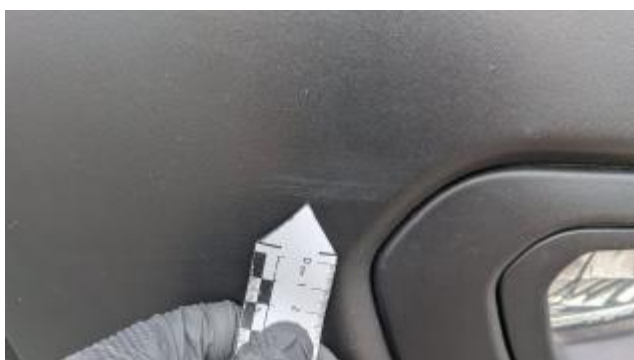
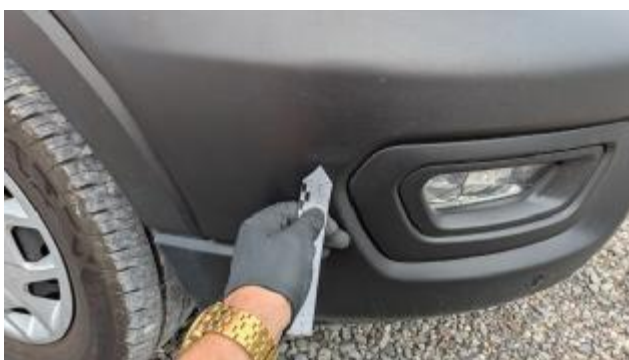
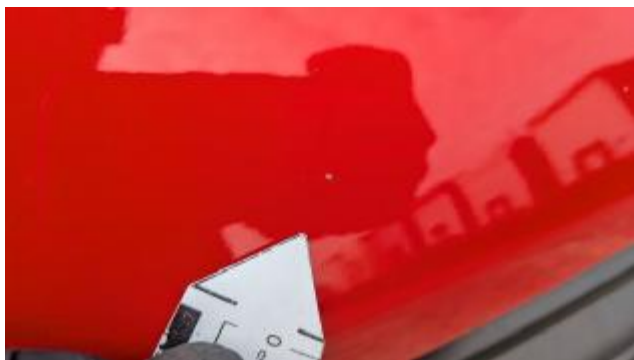
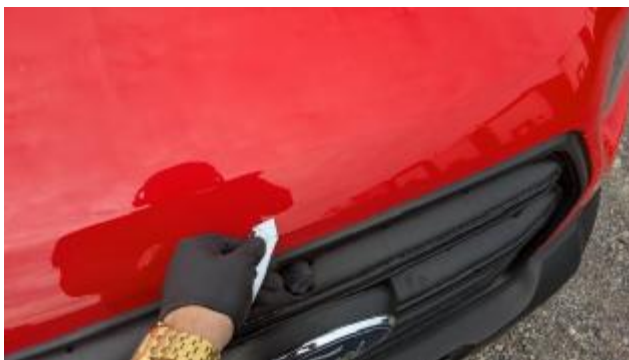
## ZDJĘCIA USZKODZEŃ

OGÓLNY STAN WIZUALNY NADWOZIA POJAZDU      STAN TYPOWY DLA WIEKU POJAZDU  
OGÓLNY STAN WIZUALNY WNĘTRZA POJAZDU      STAN TYPOWY DLA WIEKU POJAZDU  
Pozostałe uwagi do opisu nadwozia i wnętrza (nie ujęte powyżej)  
USZCZELKA DRZWI PL - uszkodzenie; KAROSERIA - ślady po naklejkach; LISTWY BOCZNE PRAWO -  
zarysowanie;
