## EKSPERTYZA POJAZDU

| Nr zlecenia | VHS00759/26 |

| Model | OMODA 9 |
| Numer rejestracyjny | WB940EC |

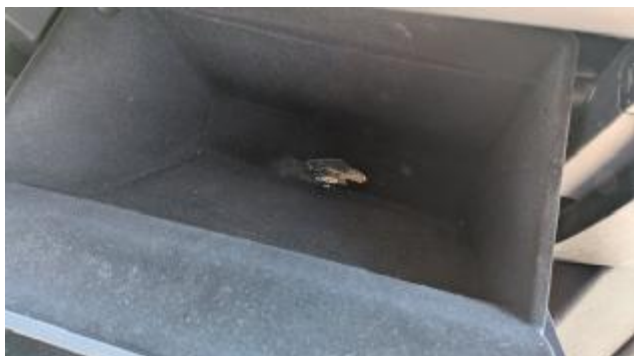
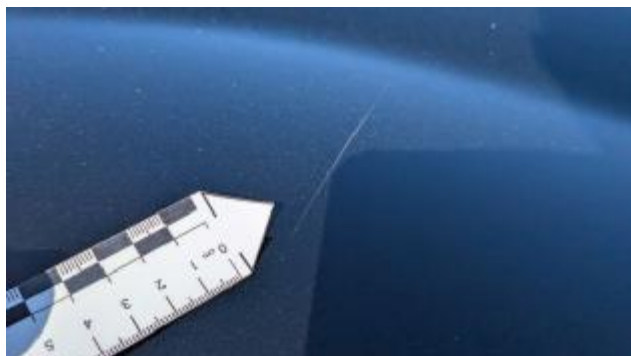
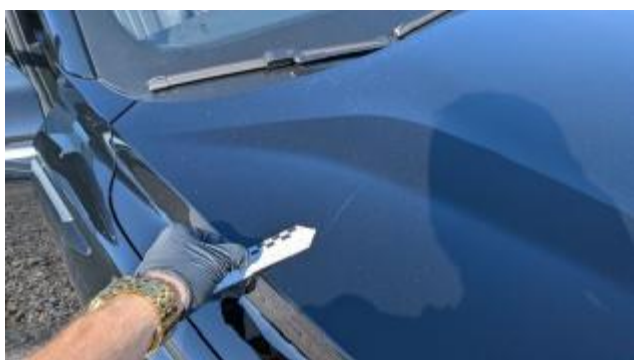
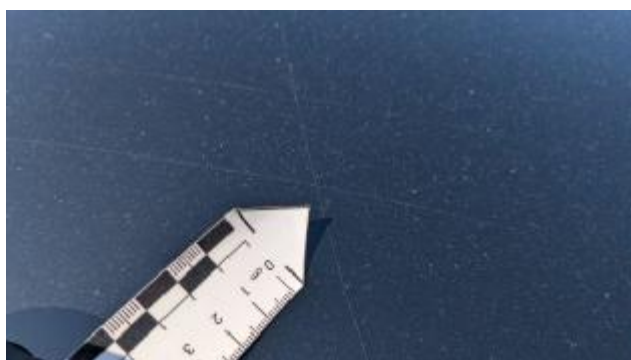
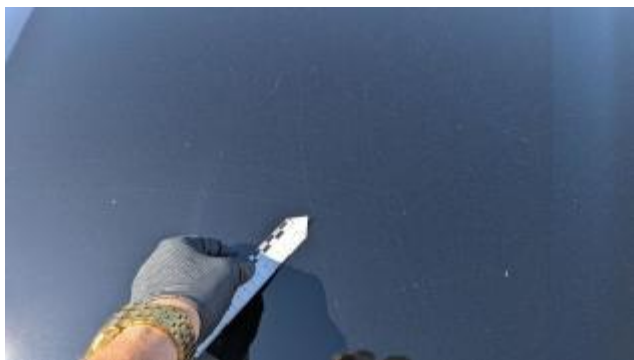
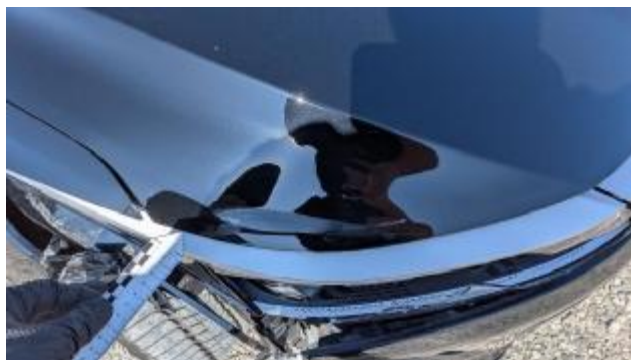
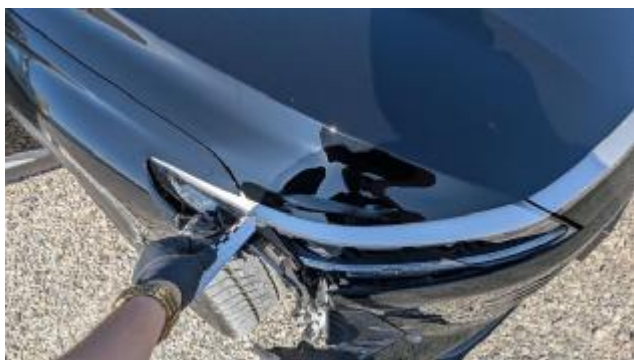
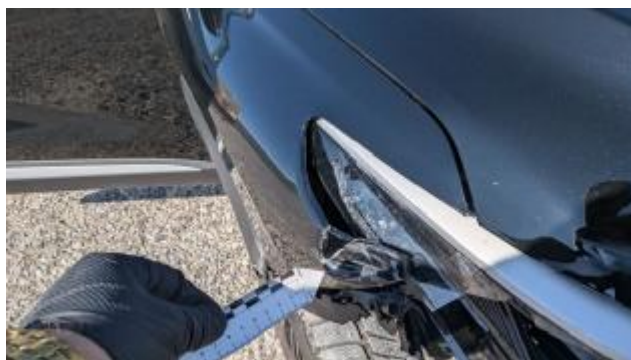
## ZDJĘCIA USZKODZEŃ

| NAZWA ELEMENTU | RODZAJ USZKODZENIA |
|---|---|
| REFLEKTOR PRZEDNI PRAWY | PĘKNIĘCIE |
| ZDERZAK PRZEDNI | UBYTEK W KAROSERII/DZIURA |
| SPOILER ZDERZAKA PRZEDNIEGO | UBYTEK W KAROSERII/DZIURA |
| LISTWA DRZWI PRZEDNICH PRAWYCH | UBYTEK W KAROSERII/DZIURA |

SCHOWEK PASAŻERA - zabrudzenie; POKRYWA TYLNA - nieprawidłowe spasowanie; BŁOTNIK TYLNY PRAWY ORAZ RAMA POKRYWY TYLNEJ - zabrudzenie klejem; MOCOWANIE ZDERZAKA, CZĘŚĆ PRAWA - pęknięcie, FARTUCH BŁOTNIKA - wgniecenie, ZBIORNIK SPRYSKIWACZY - odkształcenie, INSTALACJA ELEKTRYCZNA - uszkodzona, MOCOWANIE PODSTAWY REFLEKTORA - pęknięcie, CZUJNIK PARKOWANIA, STRONA PRAWA ZEWNĘTRZNA - zarysowanie.
