## EKSPERTYZA POJAZDU

| Nr zlecenia | VHS00743/26 |

| Marka | VOLKSWAGEN |
| Model | T-CROSS |

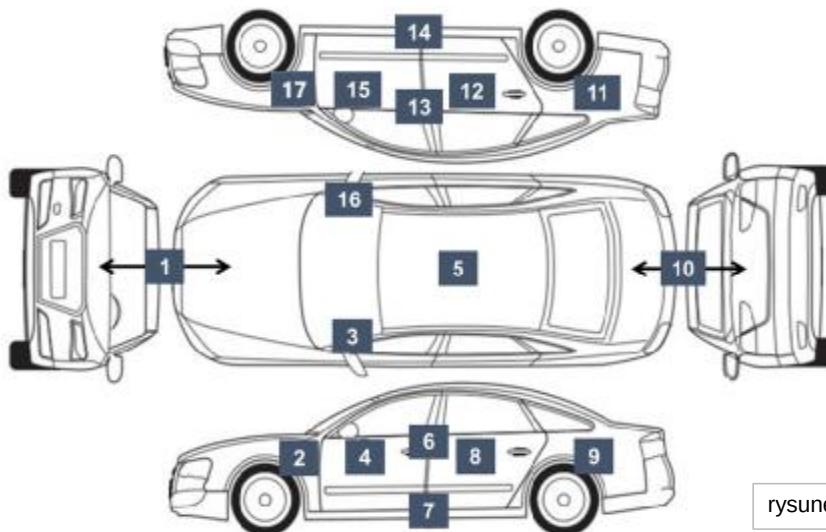
rysunek pojazdu poglądowy

Wykonano pomiar ręczny grubości powłoki lakierowej [ $\mu\text{m}$ ]

| NUMER I NAZWA ELEMENTU | PRZEDZIAŁ GRUBOŚCI POWŁOKI |
| 1. POKRYWA PRZEDNIA | do 150 |
