# EKSPERTYZA POJAZDU

| NR ZLECENIA: | VHS00861/26 |

| MODEL | Corolla Hatchback 22- |
| NUMER REJESTRACYJNY | KK4174G |

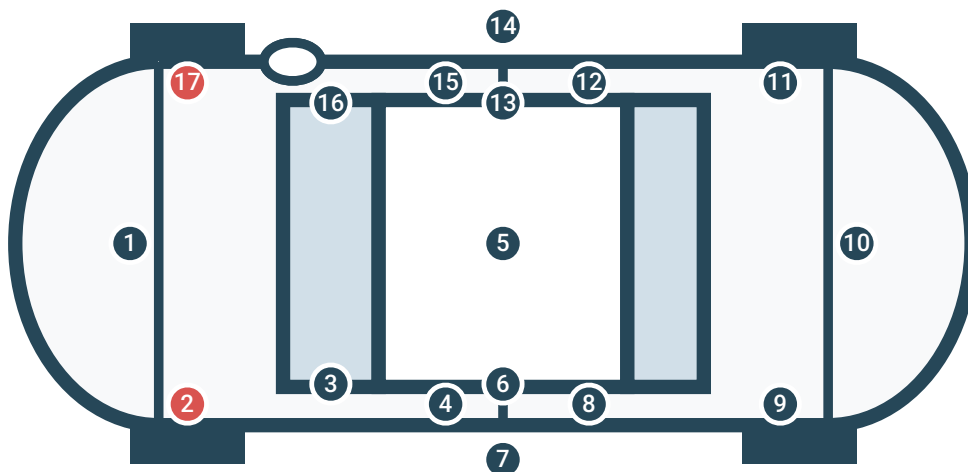
Wykonano pomiar ręczny grubości powłoki lakierowej [ $\mu\text{m}$ ] w poszczególnych strefach. Rysunek poglądowy dla pojazdu OSOBOWY.

| NUMER I NAZWA ELEMENTU | PRZEDZIAŁ GRUBOŚCI POWŁOKI [ $\mu\text{m}$ ] |
|---|---|
| 2. BŁOTNIK PRZEDNI LEWY | 150 - 200 |
| 17. BŁOTNIK PRZEDNI PRAWY | 150 - 200 |
