# EKSPERTYZA POJAZDU

| NR ZLECENIA: | VHS00804/26 |

| MODEL | Master dCi 165 Energy Euro 6 2299ccm - 163KM 3,5t 19- |
| NUMER REJESTRACYJNY | PY44529 |

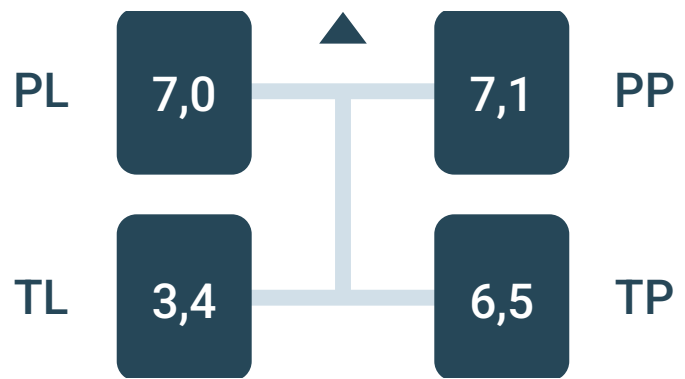
OGUMIENIE

Wykonano pomiar ręczny grubości bieżnika [mm]. Rysunek poglądowy.

| OŚ | PRODUCENT | MODEL | ROZMIAR | BIEŻNIK |
| PP | MICHELIN | AGILIS | 225/65 R16 | 7,1 |
