## OPINIA TECHNICZNA

Zadanie: Określenie wartości rynkowej pojazdu na potrzeby sprzedaży.

| Rodzaj pojazdu: | <b>Samochód terenowy</b> | VIN: | <b>L N N B D D E H 5 S G 0 3 6 3 3 4</b> |
| Model pojazdu: | <b>9 Plug-in Hybrid MR`25 E6e</b> | Nr Info-Ekspert: | <b>389-00006</b> |

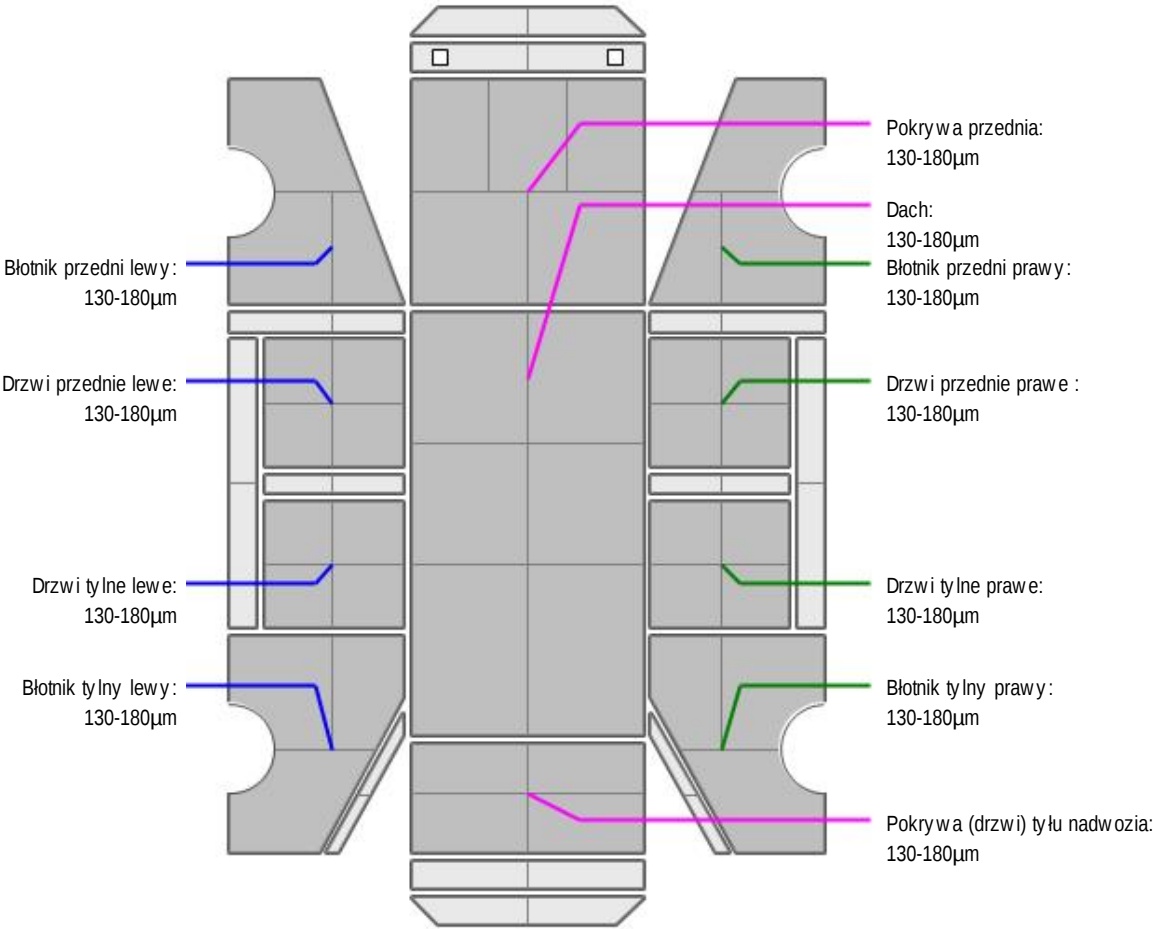
NADWOZIE – Opis powłoki lakierowej

| L.p. | Nazwa elementu | L / P | Grubość powłoki [µm] | Opis |
| 1 | Pokrywa przednia | | 130-180µm | |
