# EKSPERTYZA POJAZDU

| NR ZLECENIA: | VHS00818/26 |

| MODEL | A6 [C8] 18-23 |
| NUMER REJESTRACYJNY | WW833AV |

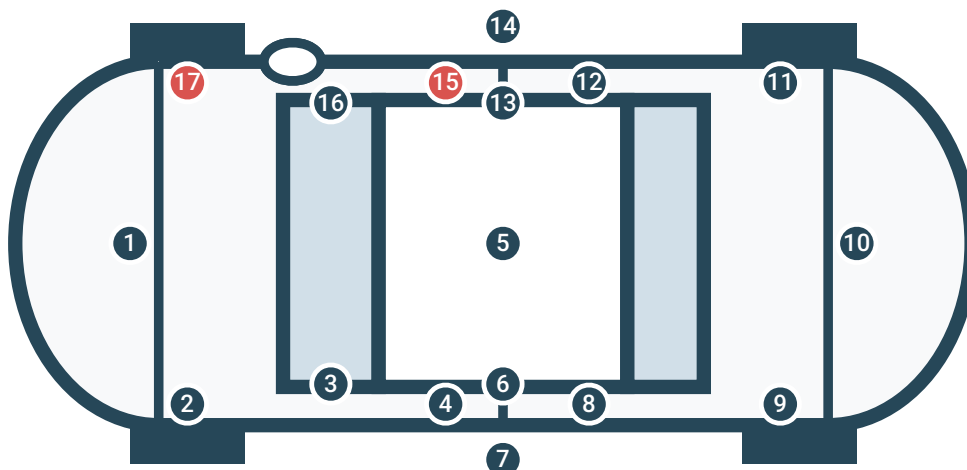
Wykonano pomiar ręczny grubości powłoki lakierowej [ $\mu\text{m}$ ] w poszczególnych strefach. Rysunek poglądowy dla pojazdu OSOBOWY.

| NUMER I NAZWA ELEMENTU | PRZEDZIAŁ GRUBOŚCI POWŁOKI [ $\mu\text{m}$ ] |
|---|---|
| 15. DRZWI PRZEDNIE PRAWY | pow. 500 |
| 17. BŁOTNIK PRZEDNI PRAWY | 200 - 300 |

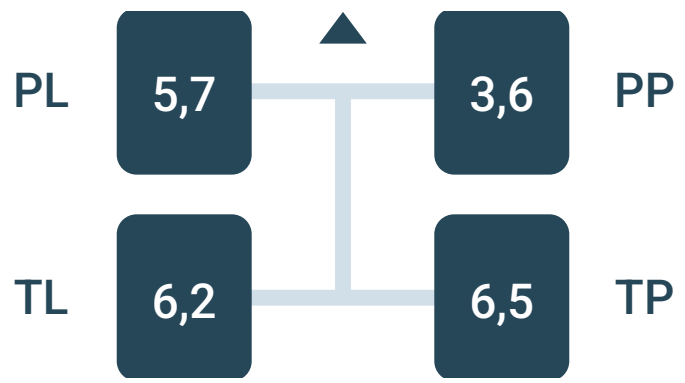
Wykonano pomiar ręczny grubości bieżnika [mm]. Rysunek poglądowy.

| OŚ | PRODUCENT | MODEL | ROZMIAR | BIEŻNIK |
|---|---|---|---|---|
| PP | HANKOOK | WINTER I*CEPT EVO2 | 225/55 R17 | 3,6 |
| PL | GOODYEAR | ULTRAGRIP PERFORMANCE + | 225/60 R17 | 5,7 |
| TP | GOODYEAR | ULTRAGRIP PERFORMANCE + | 225/60 R17 | 6,5 |
| TL | GOODYEAR | ULTRAGRIP PERFORMANCE + | 225/60 R17 | 6,2 |
