## OPINIA TECHNICZNA

Zadanie: Określenie wartości rynkowej pojazdu na potrzeby sprzedaży.

Model pojazdu: **Rio 1.2 MR`21 E6**

**Opinia numer: 13/09/2026IMP**

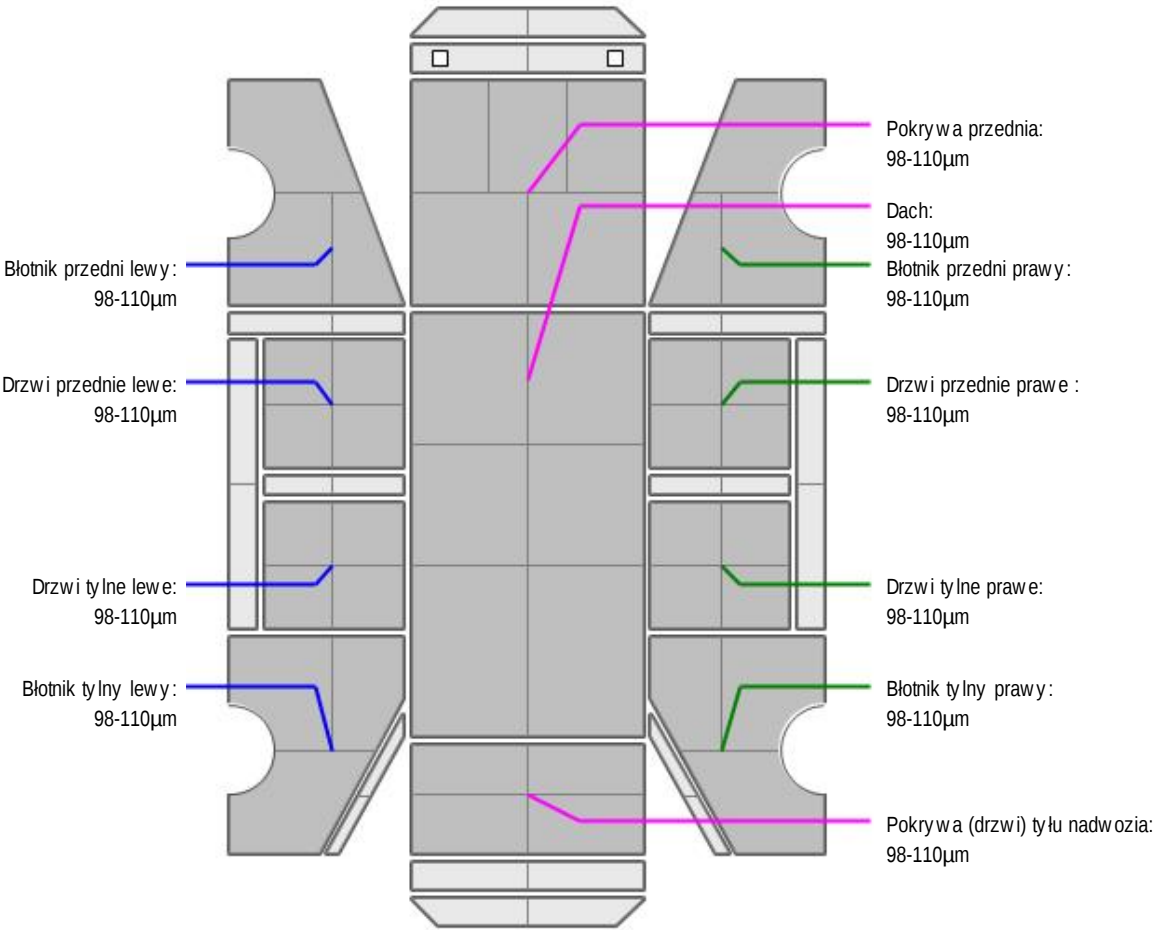
NADWOZIE – Opis powłoki lakierowej

| L.p. | Nazwa elementu | L / P | Grubość powłoki [µm] | Opis |
| 1 | Pokrywa przednia | | 98-110µm | |
| 2 | Dach | | 98-110µm | |
| 3 | Błotnik przedni | L | 98-110µm | |
| 4 | Drzwi przednie | L | 98-110µm | |
| 5 | Drzwi tylne | L | 98-110µm | |
| 6 | Błotnik tylny | L | 98-110µm | |
| 7 | Błotnik przedni | P | 98-110µm | |
| 8 | Drzwi przednie | P | 98-110µm | |
| 9 | Drzwi tylne | P | 98-110µm | |
| 10 | Błotnik tylny | P | 98-110µm | |
| 11 | Pokrywa (drzwi) tyłu nadwozia | | 98-110µm | |
