**DANE POJAZDU - kod EC 0158845 (V)**

Firma wykonująca: Zaufaj Rzeczoznawcy Sp. z o.o.  
BMW X5 M Competition | WN4176T

## OPIS STANU TECHNICZNEGO

### BMW X5 M Competition - WN4176T

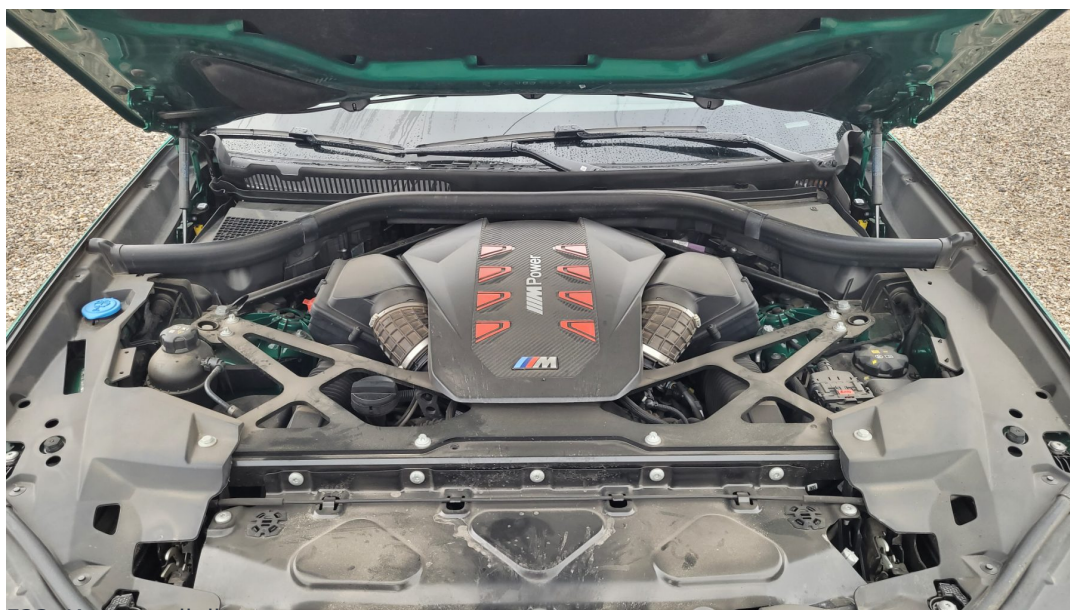
Pracę silnika oceniono jako prawidłową w zakresie wykonanej kontroli. Poziomy oleju i płynu chłodniczego były prawidłowe, nie ujawniono dymienia. Skrzynia automatyczna i elementy przeniesienia napędu działały prawidłowo w zakresie przeprowadzonej próby.

F22. Komora silnika.

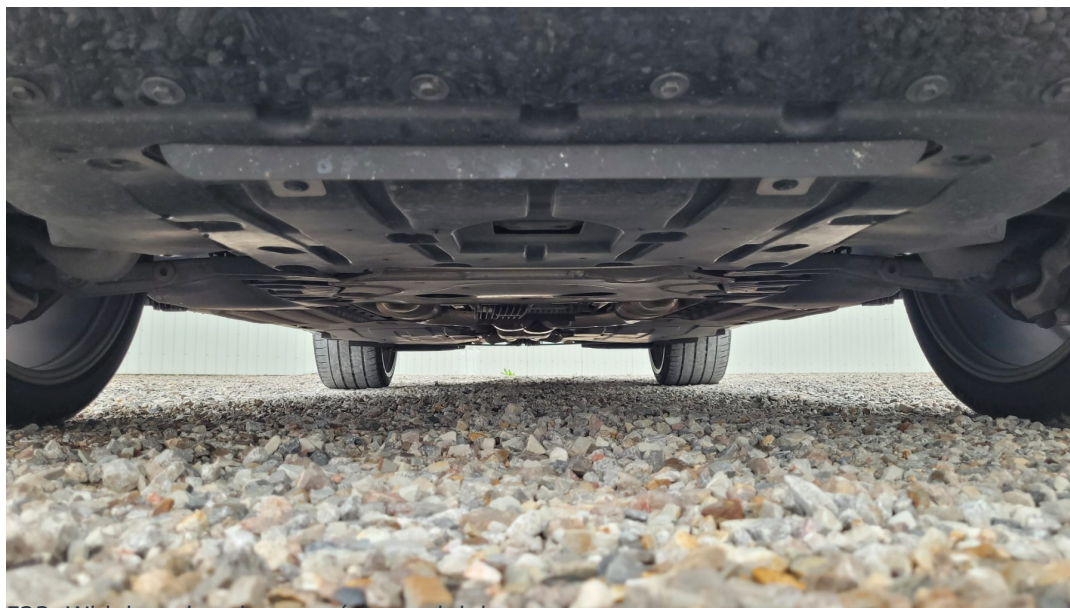
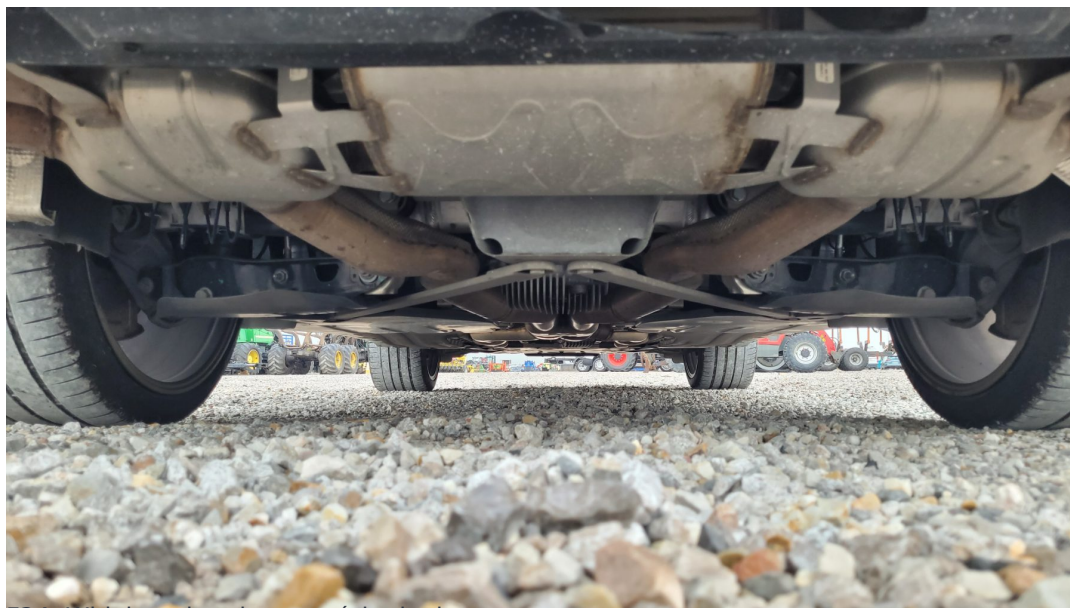
Zawieszenie przednie i tylne, amortyzatory, układ kierowniczy oraz hamulce oceniono jako działające prawidłowo w zakresie wykonanej jazdy próbnej. Nie stwierdzono luzu kierownicy. Ocena nie zastępuje stanowiskowego badania diagnostycznego.

F23. Widok podwozia w części przedniej.

F24. Widok podwozia w części tylnej.

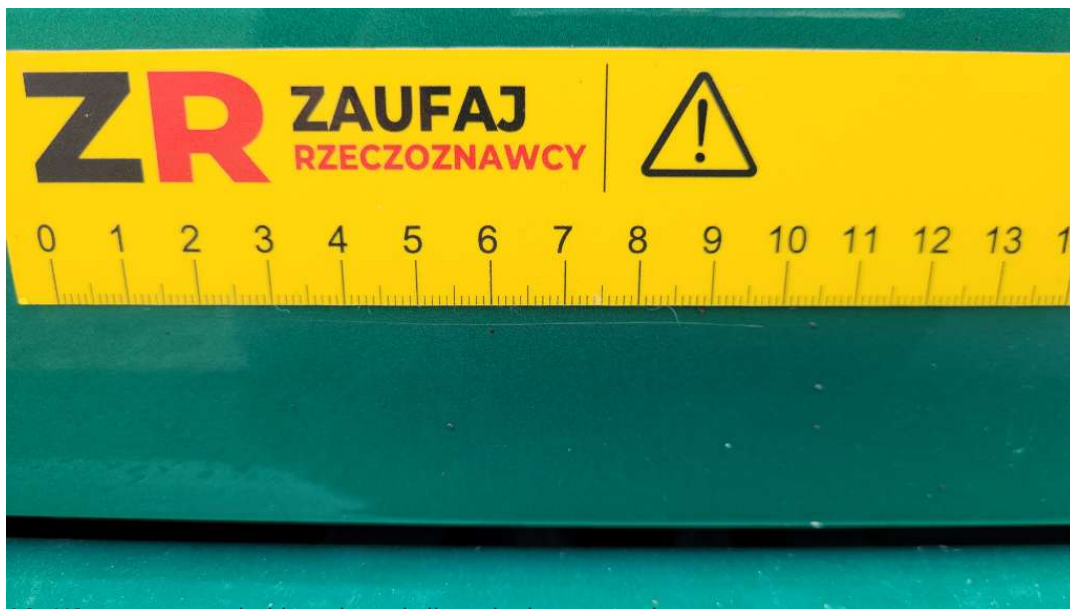
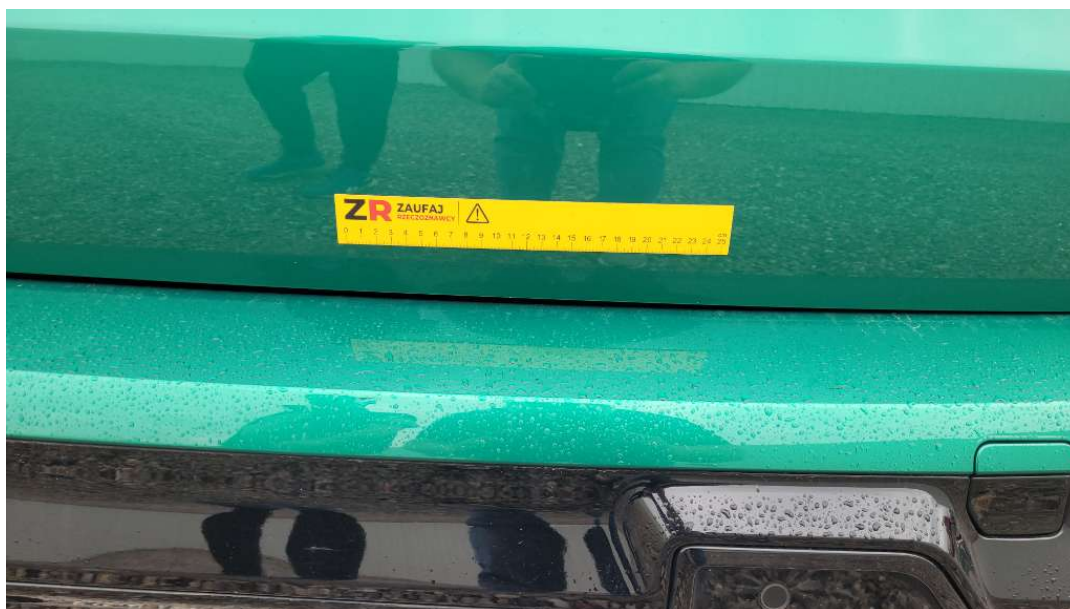
Na nadwoziu ujawniono zarysowanie klapy bagażnika oraz wgniecenie prawych drzwi tylnych. Powłoka lakiernicza na zbadanych elementach metalowych wykazuje wyniki w zakresie 0-150  $\mu\text{m}$ . Zakres i charakter zmian opisano w klasyfikacji U1-U2.

| ID | Element | Ustalenie | Kwalifikacja | Dalsze postępowanie |
|---|---|---|---|---|
| U1 | Kłapa bagażnika | Zarysowanie; wymiar nieustalony | Do weryfikacji | Zweryfikować trwałość, głębokość i możliwość polerowania. |

A1. U1 - zarysowanie klapy bagażnika, ujęcie z przymiarem.

A2. U1 - zarysowanie klapy bagażnika, widok szerszy.

Istotne ograniczenie dotyczy kwalifikacji zarysowania klapy bagażnika i wgniecenia prawych drzwi tylnych. Ustalenia U1-U2 wymagają weryfikacji cech wskazanych w zestawieniu uszkodzeń.

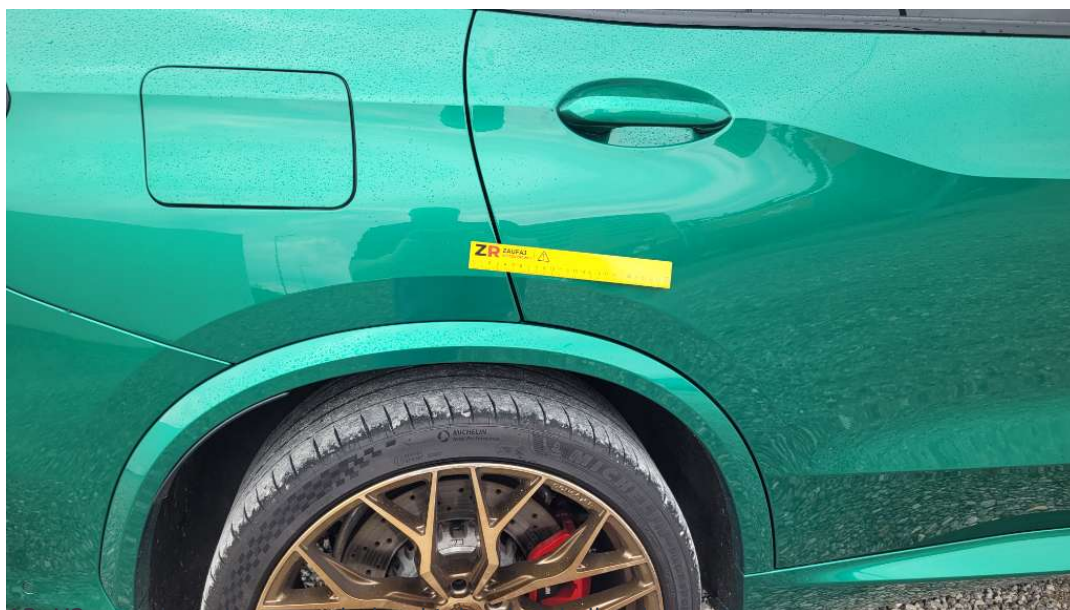
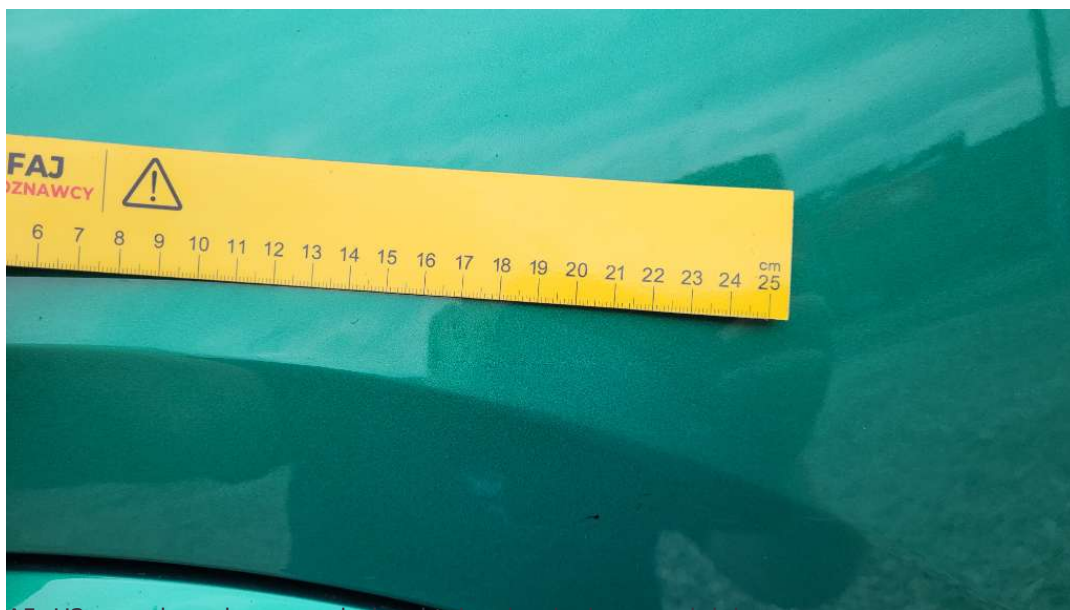
A3. U2 - wgniecenie prawych drzwi tylnych, lokalizacja.

A4. U2 - wgniecenie prawych drzwi tylnych, ujęcie z przymiarem.

A5. U2 - wgniecenie prawych drzwi tylnych, ujęcie uzupełniające.

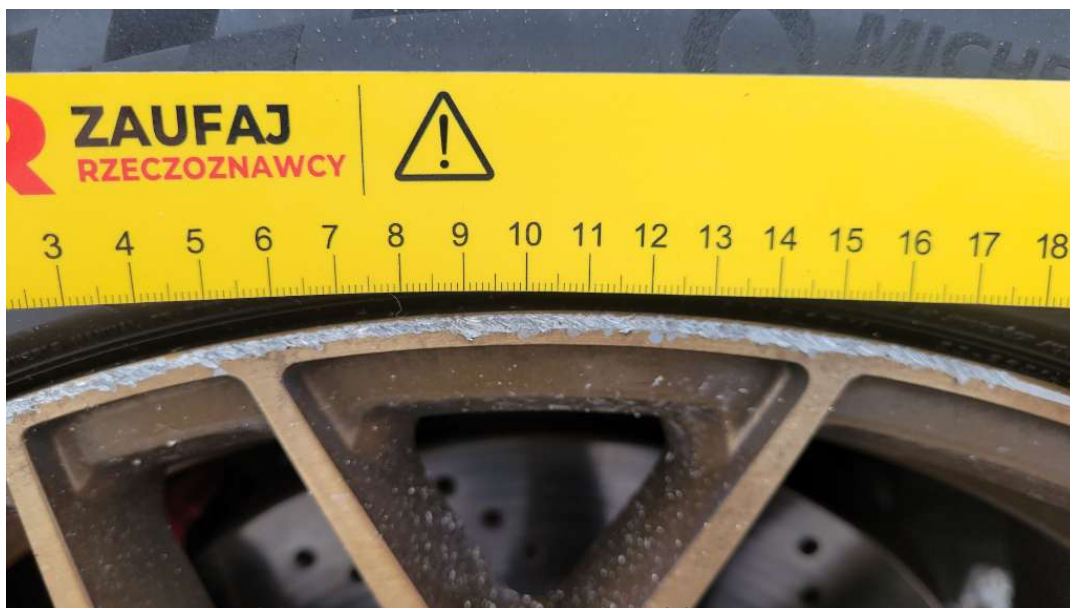
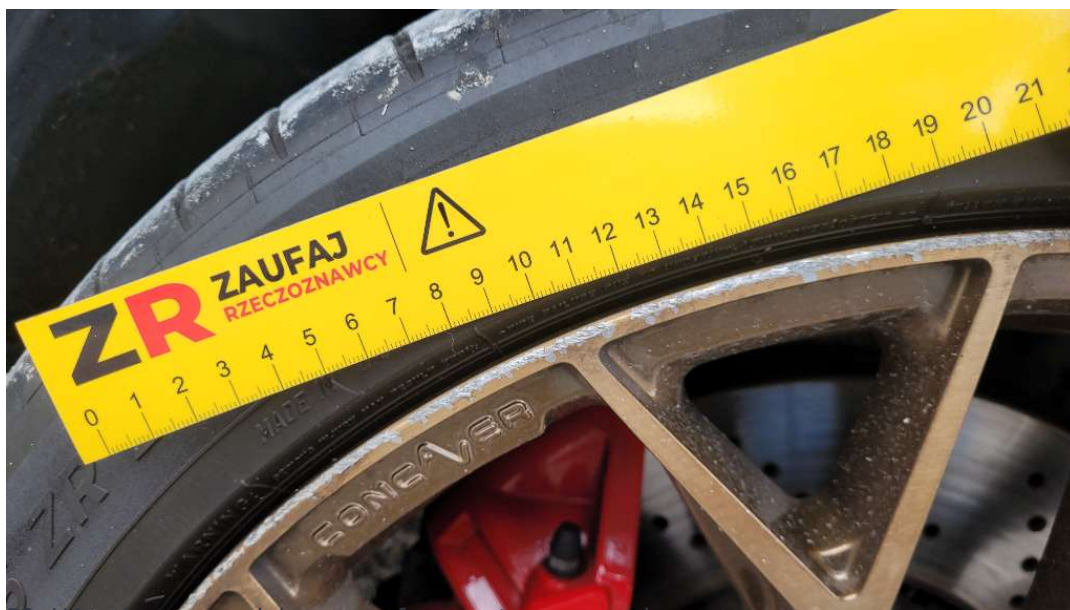
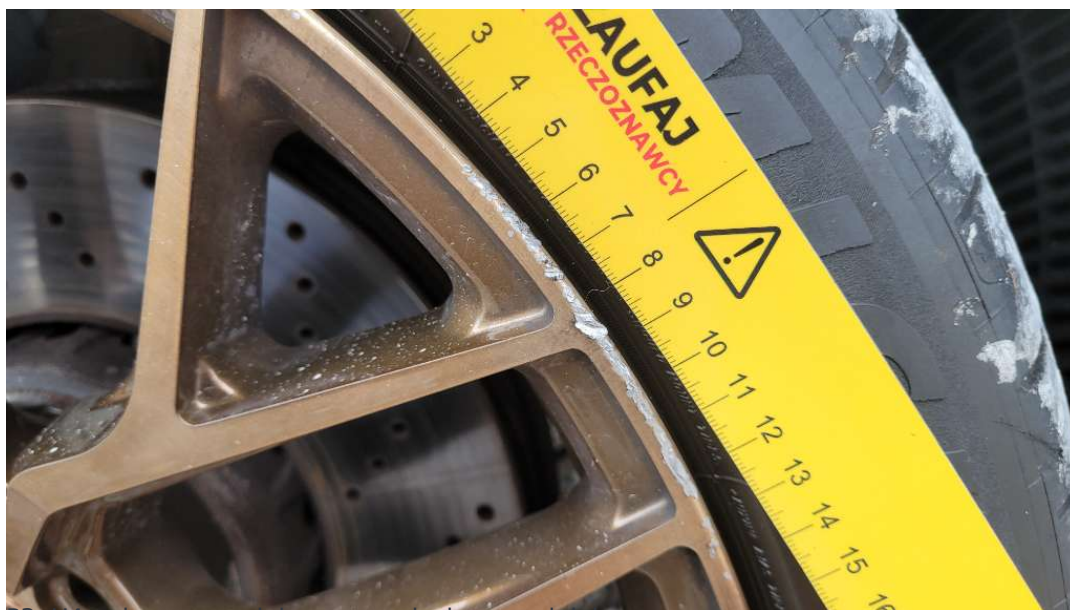
Na obręczach tylnej lewej, przedniej prawej i tylnej prawej występują zarysowania po obwodzie, bez widocznych ubytków materiału. Tylne opony mają zmierzoną głębokość bieżnika 3,8 mm i zostały ocenione jako zużyte; przednie wykazują 4,0 mm.

| ID | Element | Ustalenie | Kwalifikacja | Dalsze postępowanie |
|---|---|---|---|---|
| U4 | Felga przednia prawa | Zarysowania po obwodzie bez widocznego ubytku materiału | Normatywne PZWLP | Bez zalecenia naprawczego w kwalifikacji PZWLP. |

P1. U4 - obręcz przednia prawa, zarysowania po obwodzie.

P2. U4 - obręcz przednia prawa, fragment zarysowania.

P3. U4 - obręcz przednia prawa, ujęcie uzupełniające.

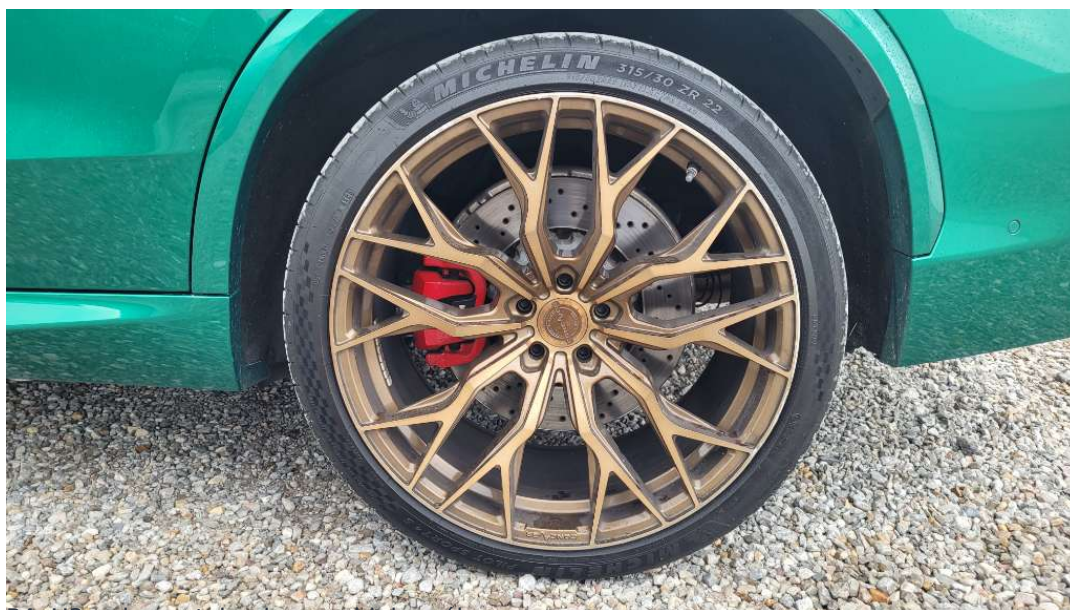
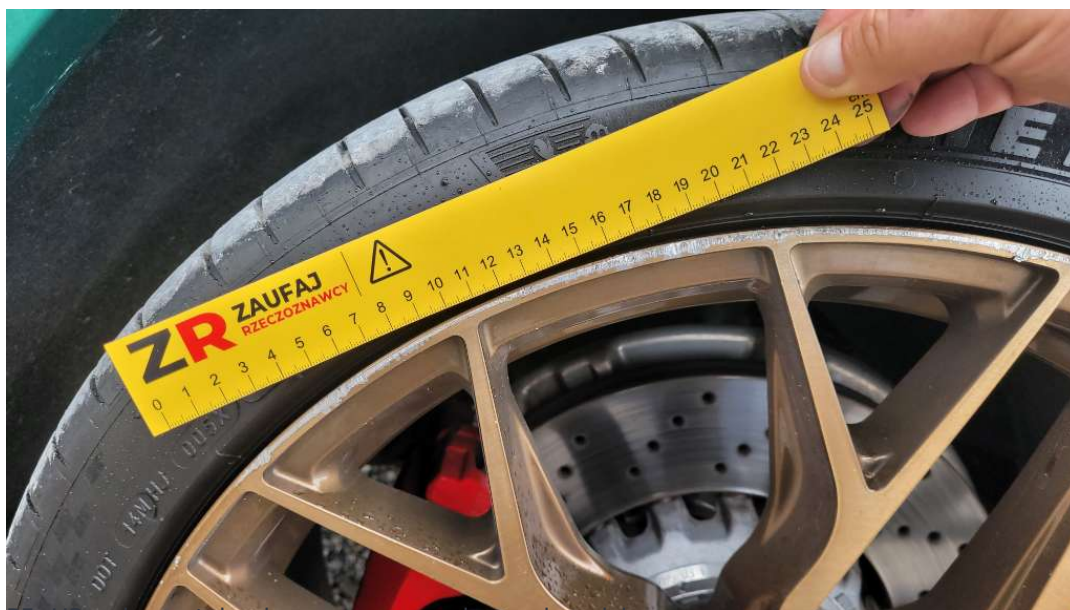
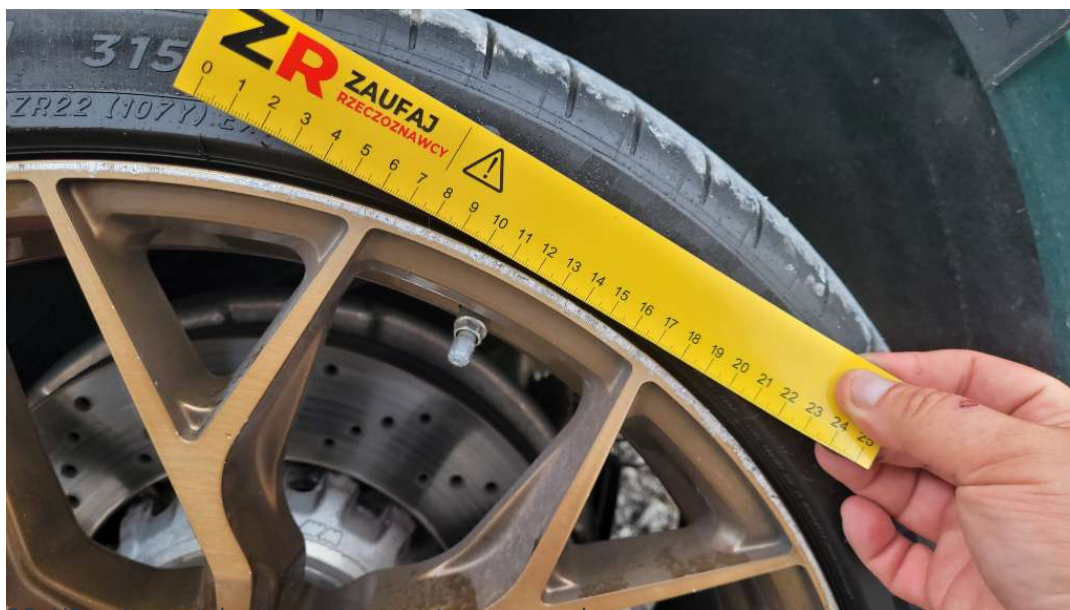
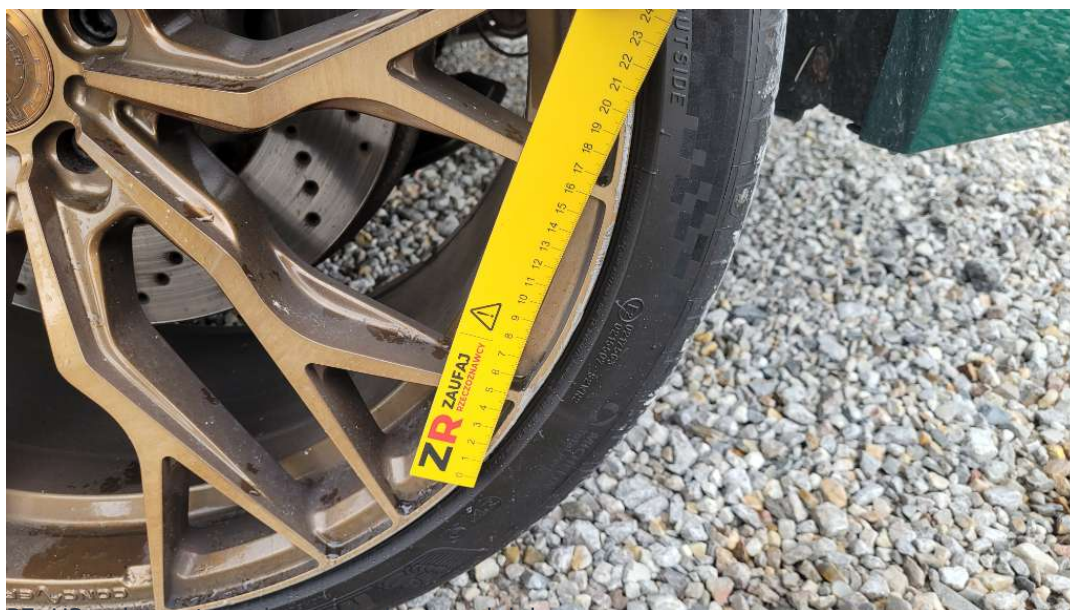
| ID | Element | Ustalenie | Kwalifikacja | Dalsze postępowanie |
|---|---|---|---|---|
| U3 | Felga tylna lewa | Zarysowania po obwodzie bez widocznego ubytku materiału | Normatywne PZWLP | Bez zalecenia naprawczego w kwalifikacji PZWLP. |

P4. U3 - obręcz tylna lewa, widok ogólny.

P5. U3 - obręcz tylna lewa, zarysowania po obwodzie.

P6. U3 - obręcz tylna lewa, fragment zarysowania.

P7. U3 - obręcz tylna lewa, ujęcie uzupełniające.

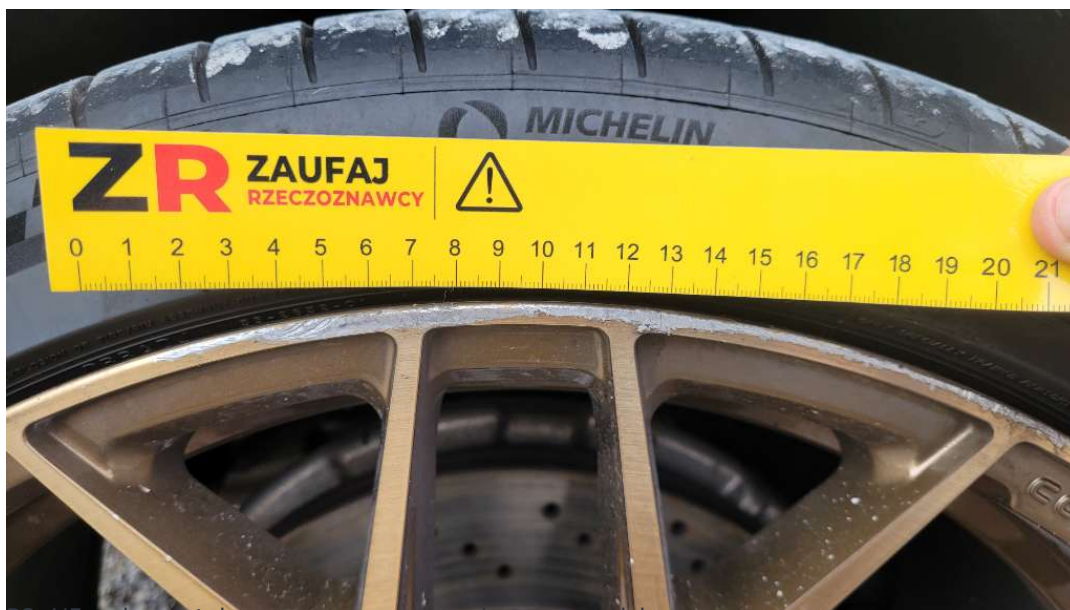
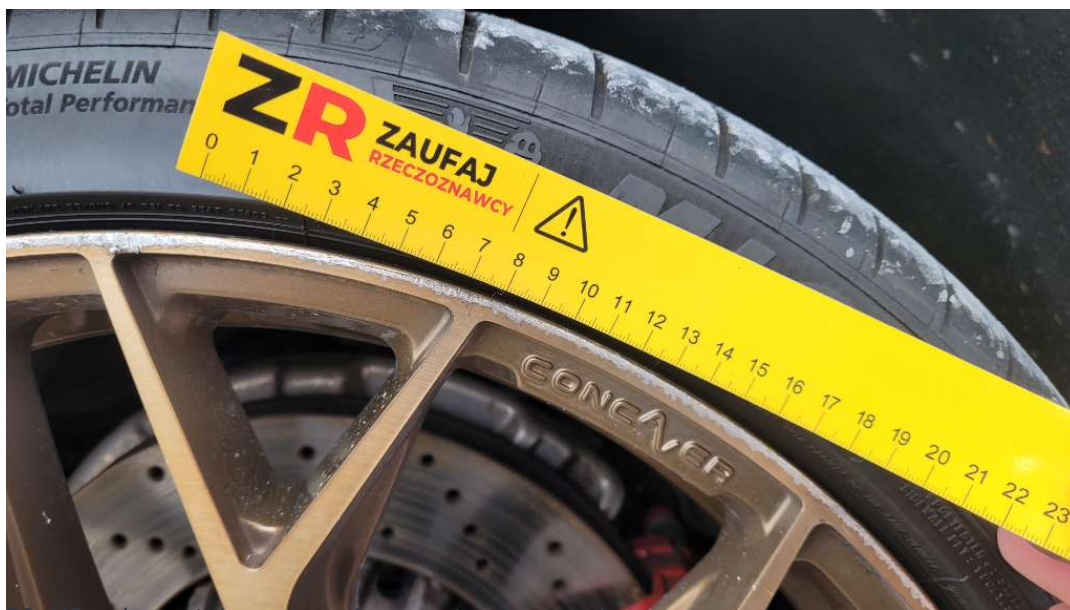
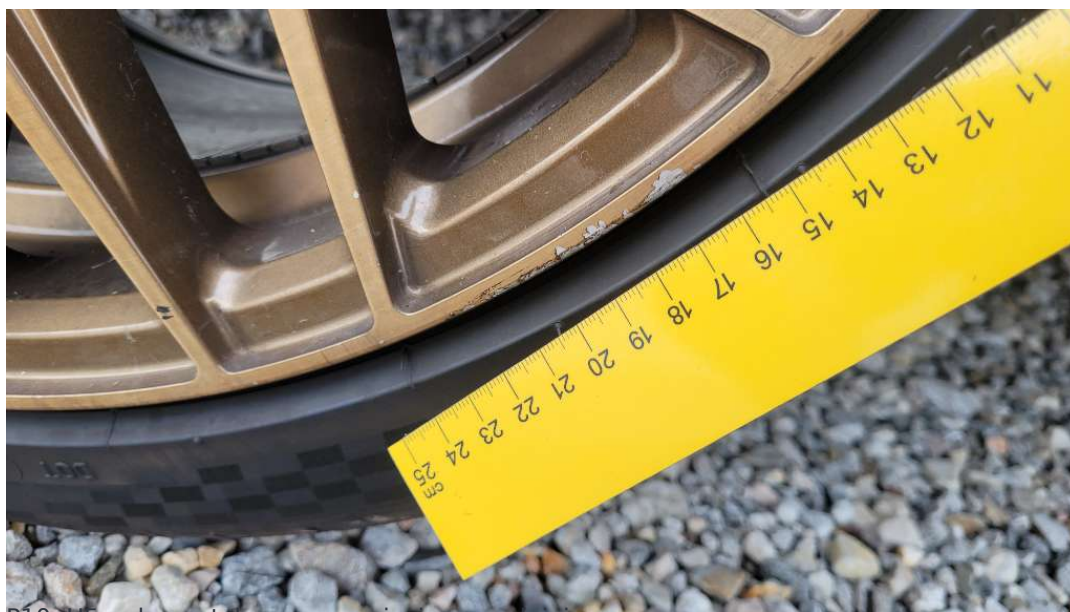
| ID | Element | Ustalenie | Kwalifikacja | Dalsze postępowanie |
|---|---|---|---|---|
| U5 | Felga tylna prawa | Zarysowania po obwodzie bez widocznego ubytku materiału | Normatywne PZWLP | Bez zalecenia naprawczego w kwalifikacji PZWLP. |

P8. U5 - obręcz tylna prawa, zarysowania po obwodzie.

P9. U5 - obręcz tylna prawa, fragment zarysowania.

P10. U5 - obręcz tylna prawa, ujęcie uzupełniające.

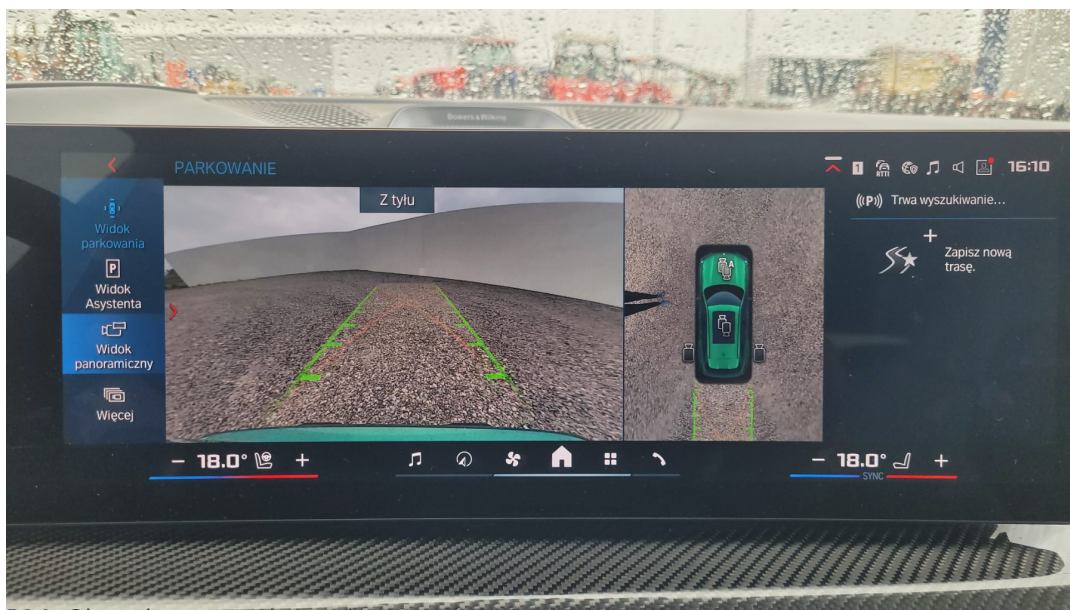
| Element | Obecność | Zakres sprawdzenia |
|---|---|---|
| Kamery parkowania / kamera 360 | Potwierdzone | Sprawdzono wyświetlanie obrazu |

P14. Obraz kamer parkowania na wyświetlaczu centralnym.

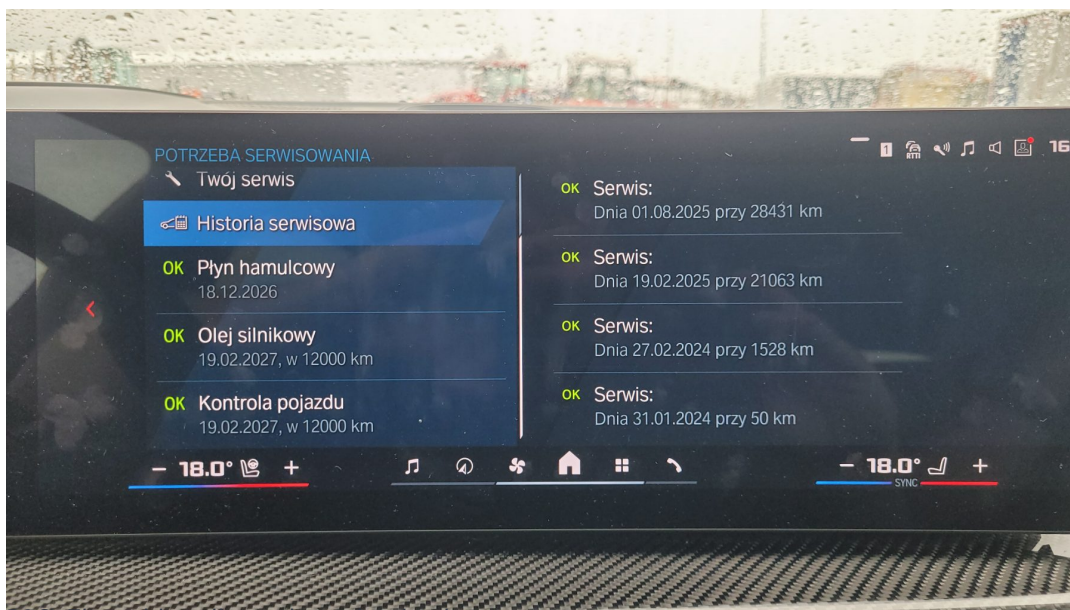
Na wyświetlaczu historii serwisowej ujawniono wpisy: 31.01.2024 r. przy 50 km, 27.02.2024 r. przy 1 528 km, 19.02.2025 r. przy 21 063 km oraz 01.08.2025 r. przy 28 431 km.

P16. Ekran historii serwisowej pojazdu.

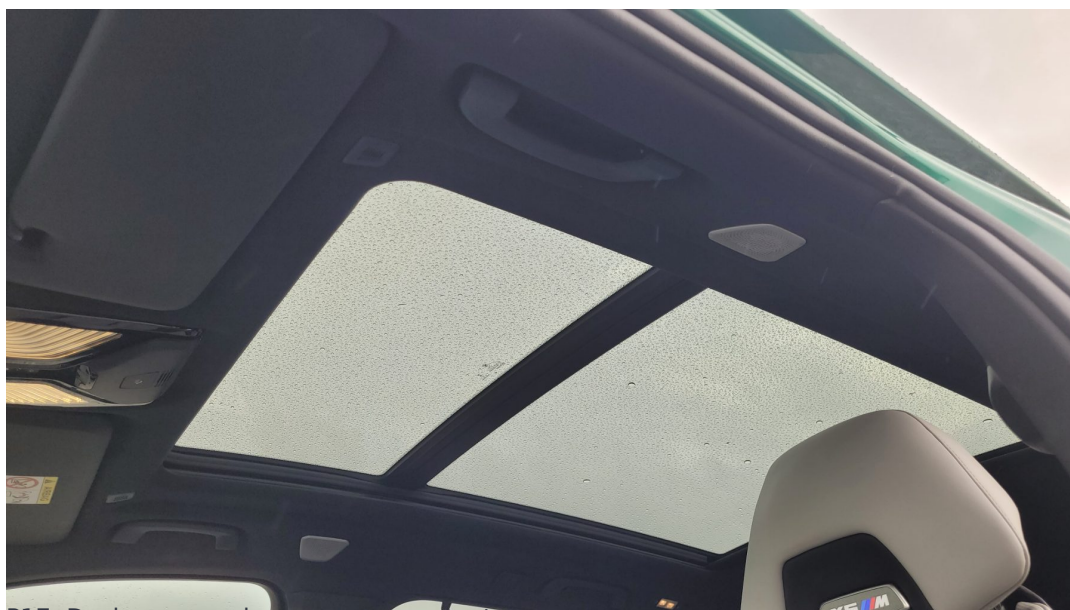
| Element | Obecność | Zakres sprawdzenia |
|---|---|---|
| Dach panoramiczny | Potwierdzony | Działanie nieustalone |

P17. Dach panoramiczny od strony wnętrza.
