## OPINIA TECHNICZNA

Zadanie: Określenie wartości rynkowej pojazdu na potrzeby sprzedaży.

Marka: **FORD**

Model pojazdu: **Focus 1.0 EcoBoost MR`18 E6**

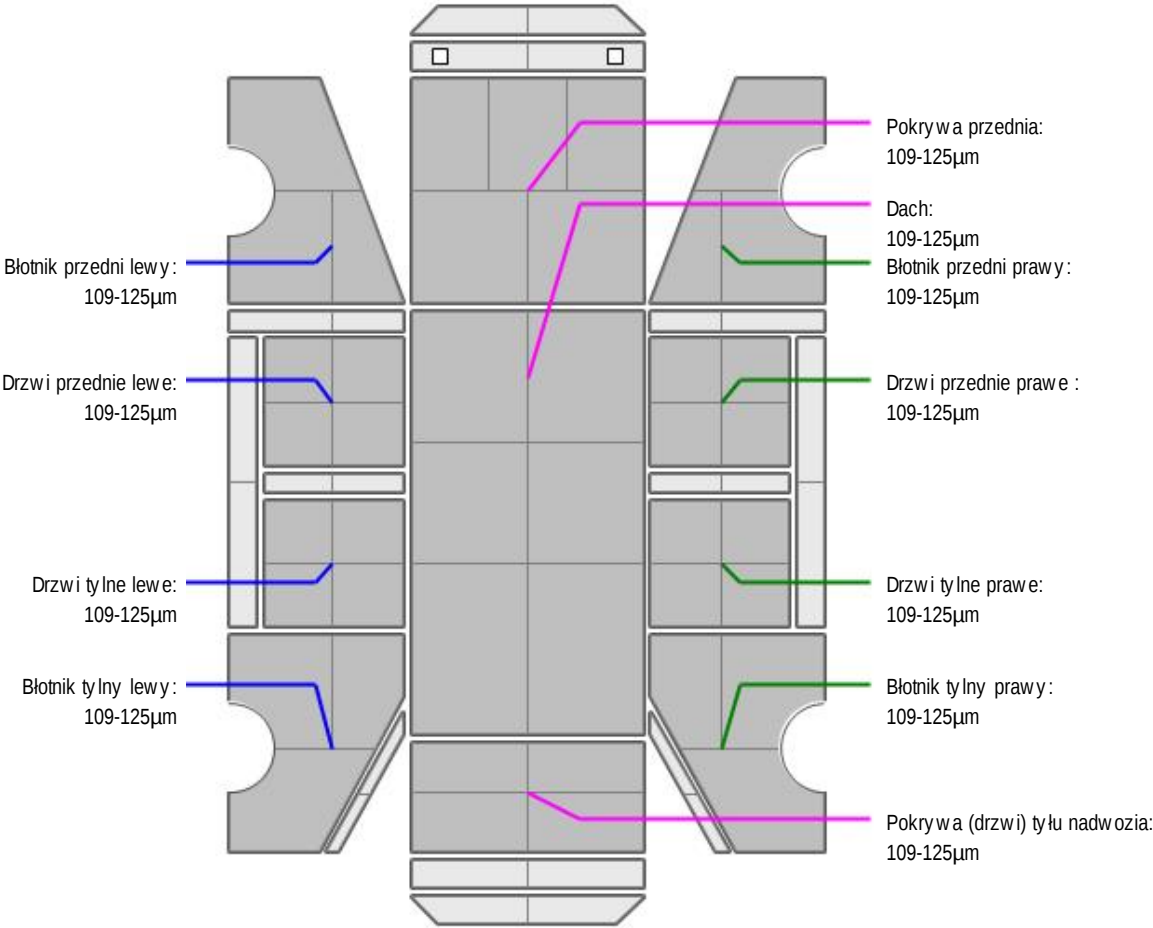
NADWOZIE – Opis powłoki lakierowej

| L.p. | Nazwa elementu | L / P | Grubość powłoki [µm] | Opis |
|---|---|---|---|---|
| 1 | Pokrywa przednia | | 109-125µm | |
| 2 | Dach | | 109-125µm | |
| 3 | Błotnik przedni | L | 109-125µm | |
| 4 | Drzwi przednie | L | 109-125µm | |
| 5 | Drzwi tylne | L | 109-125µm | |
| 6 | Błotnik tylny | L | 109-125µm | |
| 7 | Błotnik przedni | P | 109-125µm | |
| 8 | Drzwi przednie | P | 109-125µm | |
| 9 | Drzwi tylne | P | 109-125µm | |
| 10 | Błotnik tylny | P | 109-125µm | |
| 11 | Pokrywa (drzwi) tyłu nadwozia | | 109-125µm | |
