# EKSPERTYZA POJAZDU

| MARKA | HYUNDAI |
| MODEL | Kona 23- |
| NUMER REJESTRACYJNY | GA842LS |

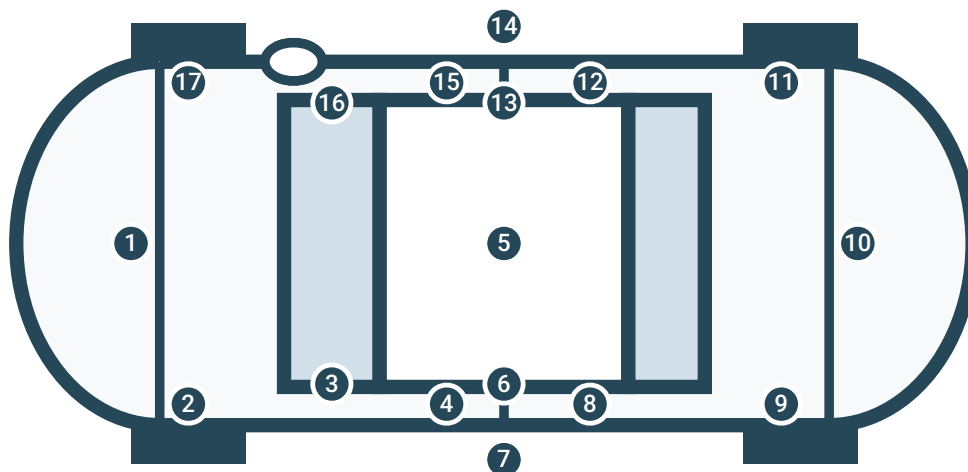
Wykonano pomiar ręczny grubości powłoki lakierowej [ $\mu\text{m}$ ] w poszczególnych strefach. Rysunek poglądowy dla pojazdu OSOBOWY.

| NUMER I NAZWA ELEMENTU | PRZEDZIAŁ GRUBOŚCI POWŁOKI [ $\mu\text{m}$ ] |
| 1. POKRYWA PRZEDNIA | do 150 |
| 2. BŁOTNIK PRZEDNI LEWY | do 150 |
| 3. SŁUPEK PRZEDNI LEWY | do 150 |
| 4. DRZWI PRZEDNIE LEWE | do 150 |
| 5. DACH | do 150 |
| 6. SŁUPEK ŚRODKOWY LEWY | do 150 |
| 7. PRÓG LEWY | do 150 |
| 8. DRZWI TYLNE LEWE | do 150 |
| 9. BŁOTNIK TYLNY LEWY | do 150 |
| 10. POKRYWA TYLNA | do 150 |
| 11. BŁOTNIK TYLNY PRAWY | do 150 |
| 12. DRZWI TYLNE PRAWY | do 150 |
| 13. SŁUPEK ŚRODKOWY PRAWY | do 150 |
| 14. PRÓG PRAWY | do 150 |
| 15. DRZWI PRZEDNIE PRAWY | do 150 |
| 16. SŁUPEK PRZEDNI PRAWY | do 150 |
| 17. BŁOTNIK PRZEDNI PRAWY | do 150 |

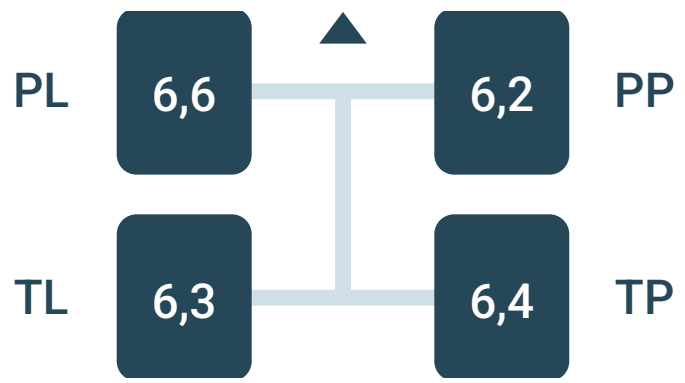
Wykonano pomiar ręczny grubości bieżnika [mm]. Rysunek poglądowy.

| OŚ | PRODUCENT | MODEL | ROZMIAR | BIEŻNIK |
| PP | NEXEN | N'FERA PRIMUS | 215/60 R17 | 6,2 |
| PL | NEXEN | N'FERA PRIMUS | 215/60 R17 | 6,6 |
| TP | NEXEN | N'FERA PRIMUS | 215/60 R17 | 6,4 |
| TL | NEXEN | N'FERA PRIMUS | 215/60 R17 | 6,3 |

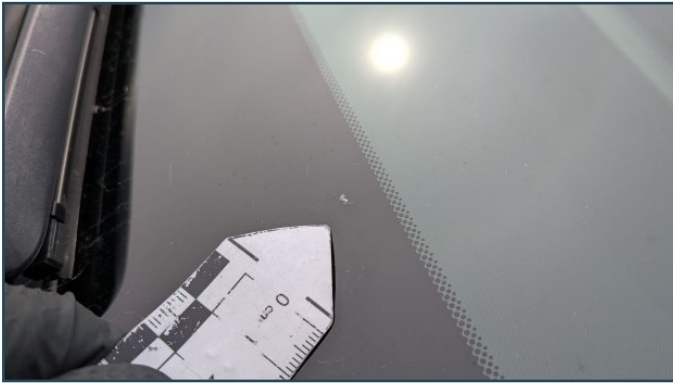
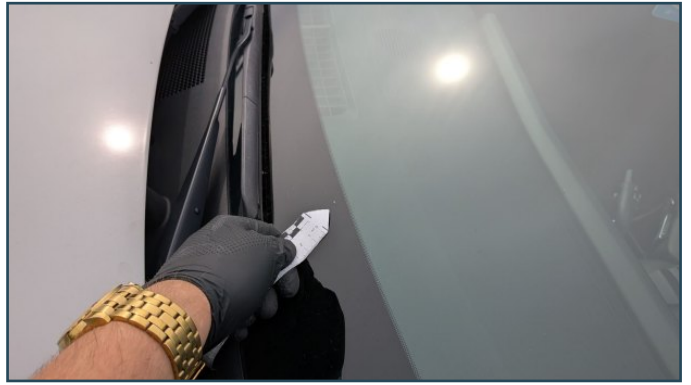
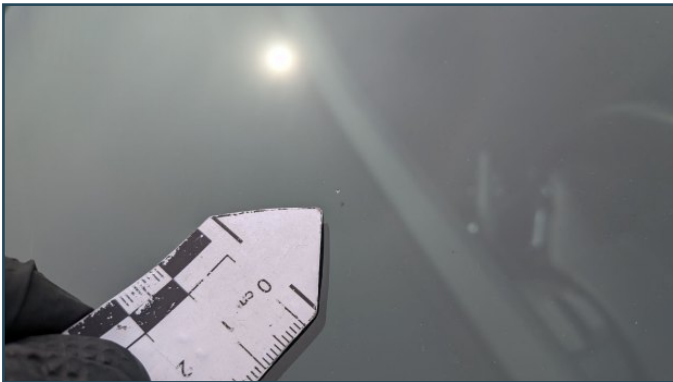
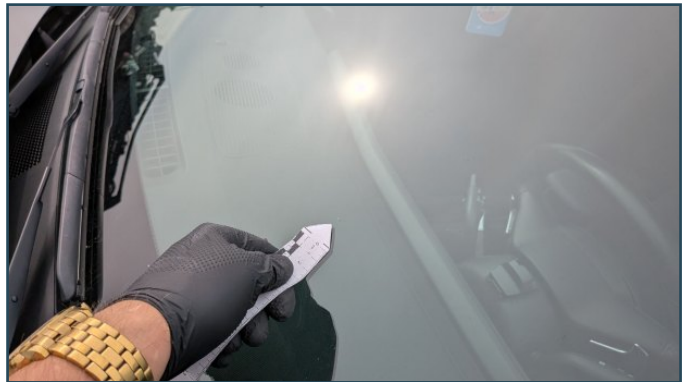
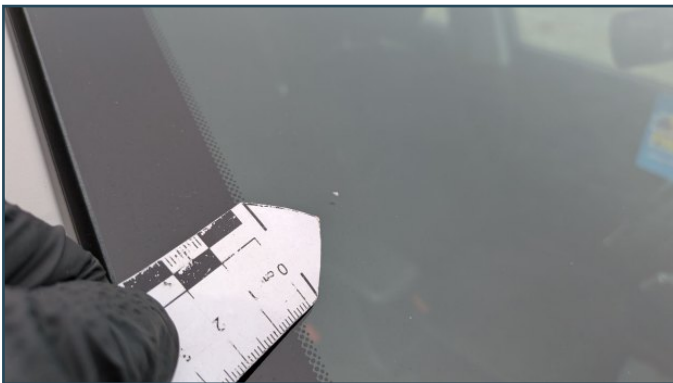
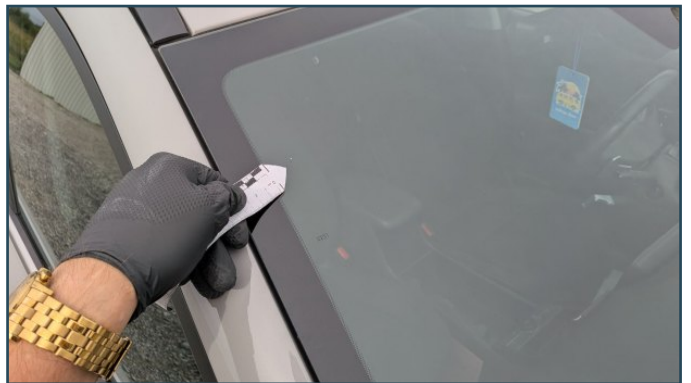
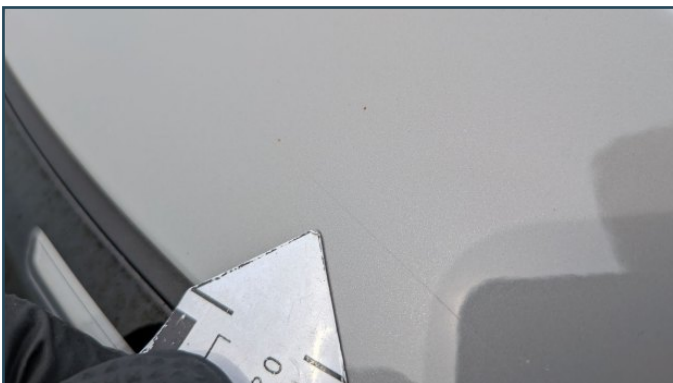
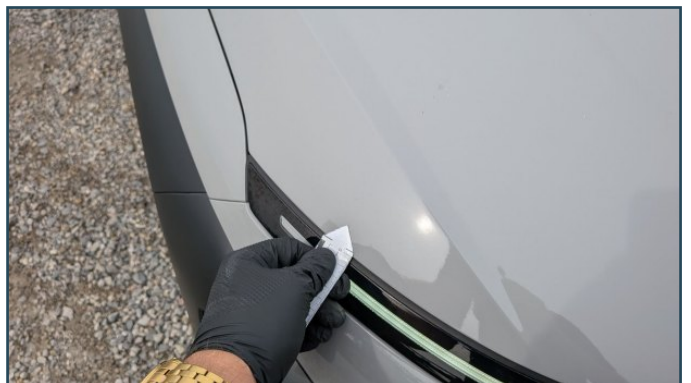
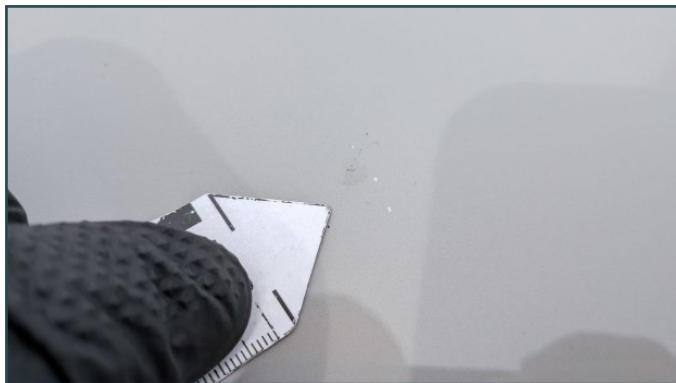
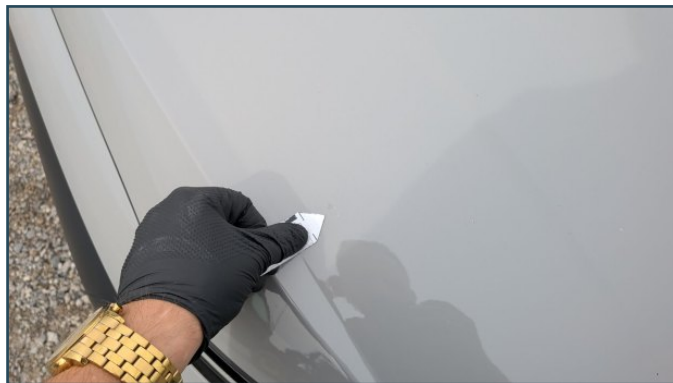
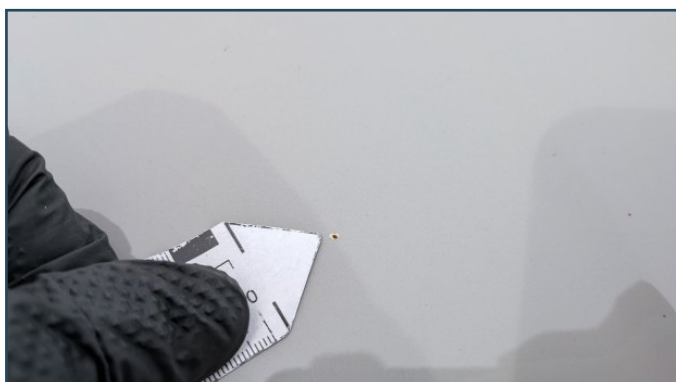
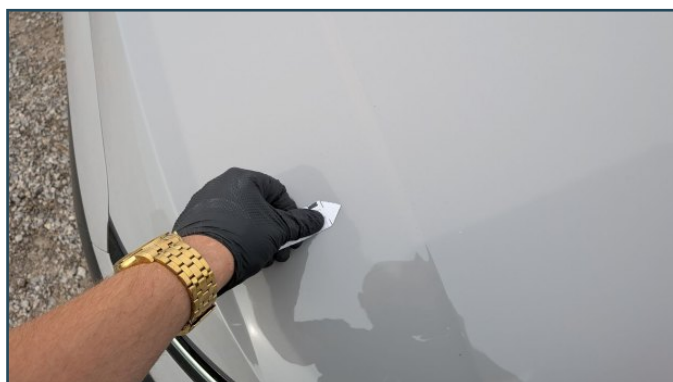
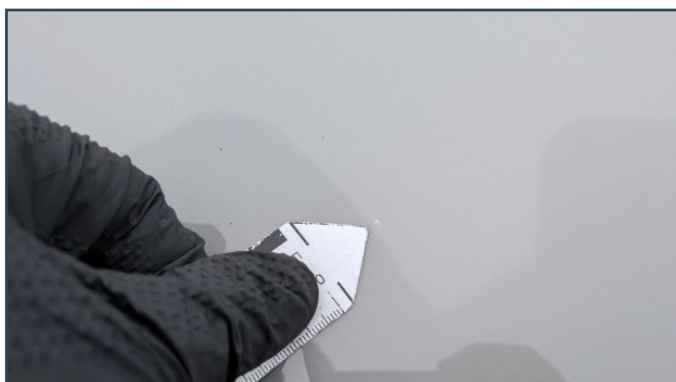
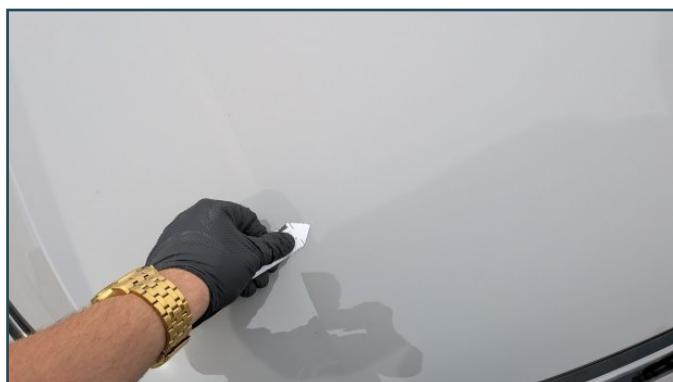
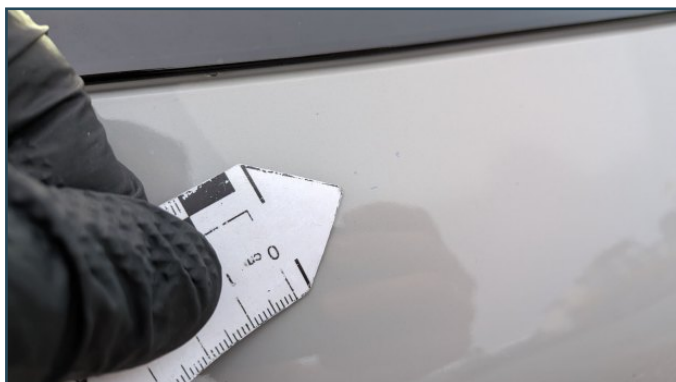
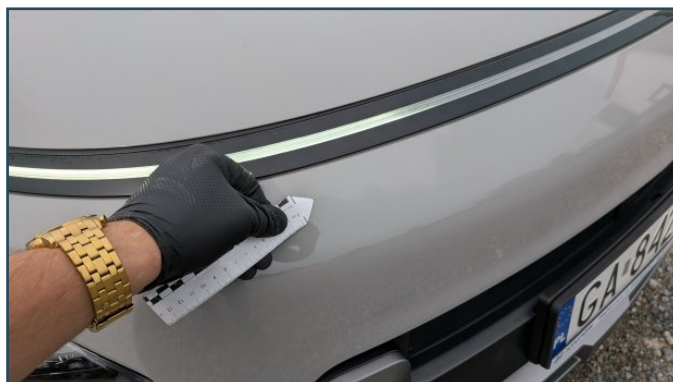
## ZDJĘCIA USZKODZEŃ

OGÓLNY STAN WIZUALNY NADWOZIA POJAZDU: STAN TYPOWY DLA WIEKU POJAZDU

| NAZWA ELEMENTU | RODZAJ USZKODZENIA |
|---|---|
| SZYBA CZOŁOWA | ODPRYSKI (W NORMIE) |
| POKRYWA PRZEDNIA | ZARYSOWANIE (W NORMIE) |
| ZDERZAK PRZEDNI | ODPRYSKI LAKIERU (W NORMIE) |
| REFLEKTOR PRZEDNI PRAWY | ODPRYSKI (W NORMIE) |
| SPOILER ZDERZAKA PRZEDNIEGO | ODPRYSKI LAKIERU (W NORMIE) |
| DRZWI TYLNE LEWE | ZARYSOWANIE (W NORMIE) |
| PRÓG LEWY | ZARYSOWANIE (W NORMIE) |
| FELGA TYLNA LEWA | ZARYSOWANIE |
| ZDERZAK TYLNY | ZARYSOWANIE |
| LAMPA TYLNA LEWA | ZARYSOWANIE |
| SPOILER ZDERZAKA TYLNEGO | ZARYSOWANIE |
| LISTWA ŁUKOWA BŁOTNIKA TYLNEGO PRAWEGO | ZARYSOWANIE (W NORMIE) |
| DRZWI TYLNE PRAWY | ODPRYSKI LAKIERU (W NORMIE) |
| FELGA PRZEDNIA PRAWA | ZARYSOWANIE (W NORMIE) |
