## OPINIA TECHNICZNA

Zadanie: Określenie wartości rynkowej pojazdu na potrzeby sprzedaży.

| Model pojazdu: | <b>Superb III 2.0 TDI-CR MR`15 E6</b> | Nr Info-Ekspert: | <b>034-02957</b> |

**Opinia numer: 16/09/2026IMP**

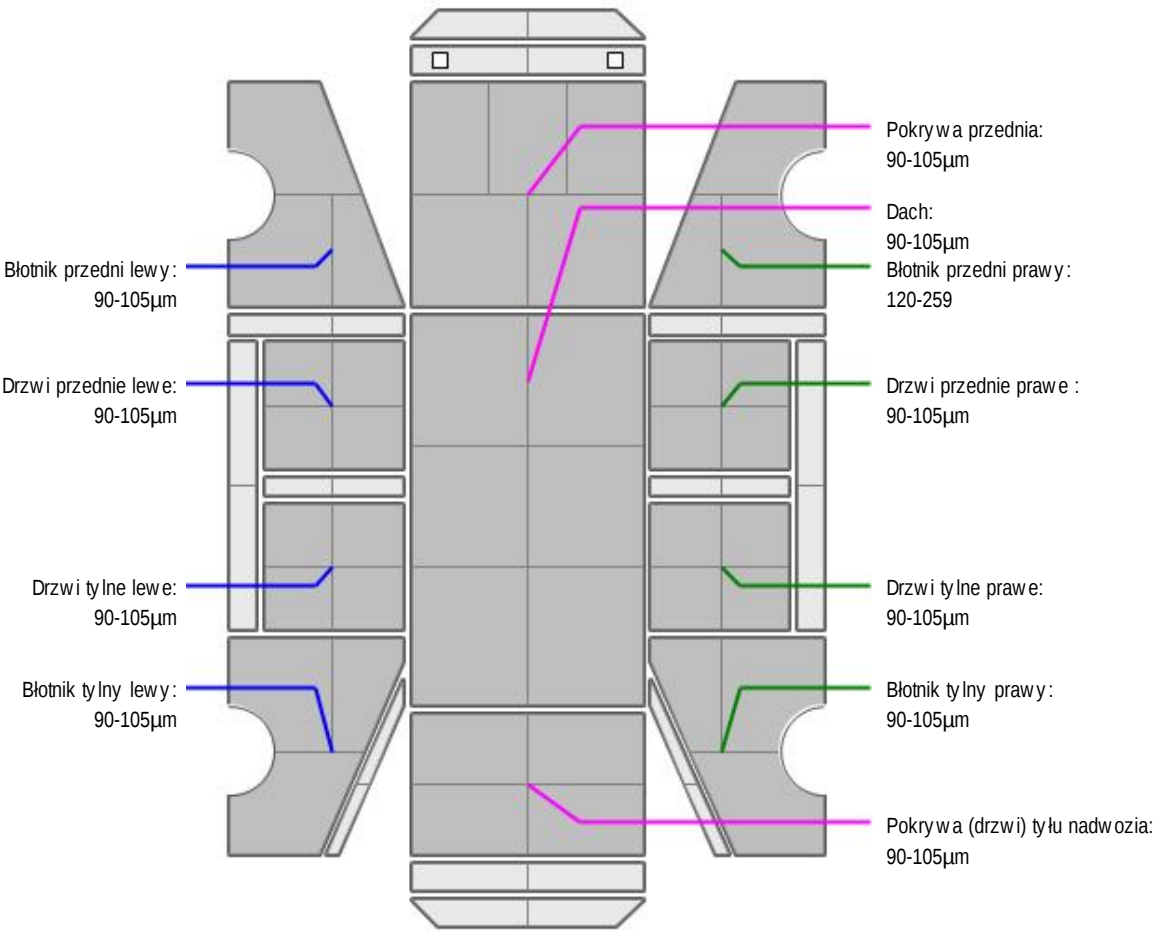
KABINA KIEROWCY – Opis powłoki lakierowej

| L.p. | Nazwa elementu | L / P | Grubość powłoki [µm] | Opis |
| 1 | Pokrywa przednia | | 90-105µm | |

| 2 | Dach | | 90-105µm | |
| 3 | Błotnik przedni | L | 90-105µm | |
| 4 | Drzwi przednie | L | 90-105µm | |
| 5 | Drzwi tylne | L | 90-105µm | |
| 6 | Błotnik tylny | L | 90-105µm | |
| 7 | Błotnik przedni | P | 120-259 | |
| 8 | Drzwi przednie | P | 90-105µm | |
| 9 | Drzwi tylne | P | 90-105µm | |
| 10 | Błotnik tylny | P | 90-105µm | |
| 11 | Pokrywa (drzwi) tyłu nadwozia | | 90-105µm | |
