## OPINIA TECHNICZNA

Zadanie: Określenie wartości rynkowej pojazdu na potrzeby sprzedaży.

Marka: **BMW**

Model pojazdu: **730 Diesel MR`19 E6d G11/G12**

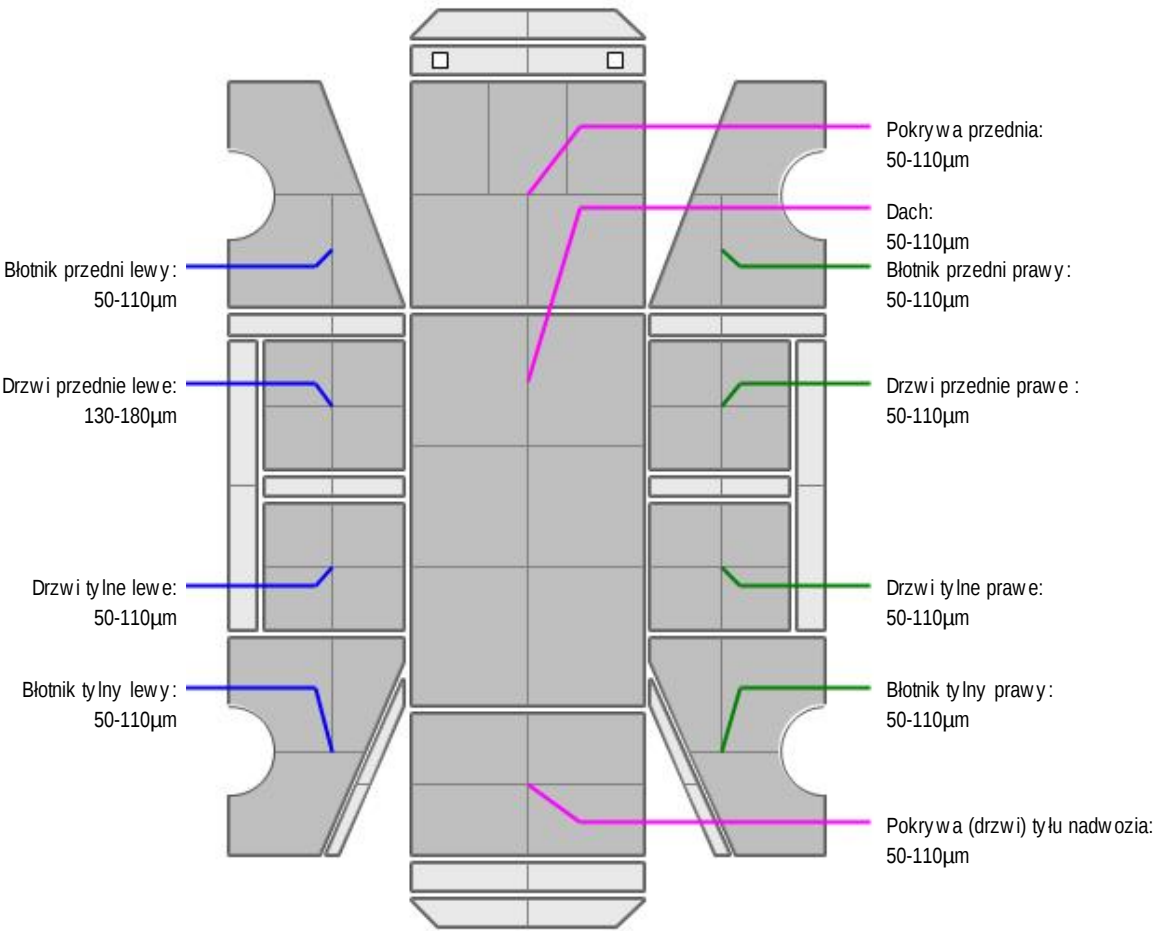
KABINA KIEROWCY – Opis powłoki lakierowej

| L.p. | Nazwa elementu | L / P | Grubość powłoki [µm] | Opis |
| 1 | Pokrywa przednia | | 50-110µm | |
| 2 | Dach | | 50-110µm | |

| 3 | Błotnik przedni | L | 50-110µm | |
| 4 | Drzwi przednie | L | 130-180µm | |
| 5 | Drzwi tylne | L | 50-110µm | |
| 6 | Błotnik tylny | L | 50-110µm | |
| 7 | Błotnik przedni | P | 50-110µm | |
| 8 | Drzwi przednie | P | 50-110µm | |
| 9 | Drzwi tylne | P | 50-110µm | |
| 10 | Błotnik tylny | P | 50-110µm | |
| 11 | Pokrywa (drzwi) tyłu nadwozia | | 50-110µm | |
