## OPINIA TECHNICZNA

Zadanie: Określenie wartości rynkowej pojazdu na potrzeby sprzedaży.

Marka: **IVECO**

Model pojazdu: **50-180 Daily MR`19 E6 3.5t**

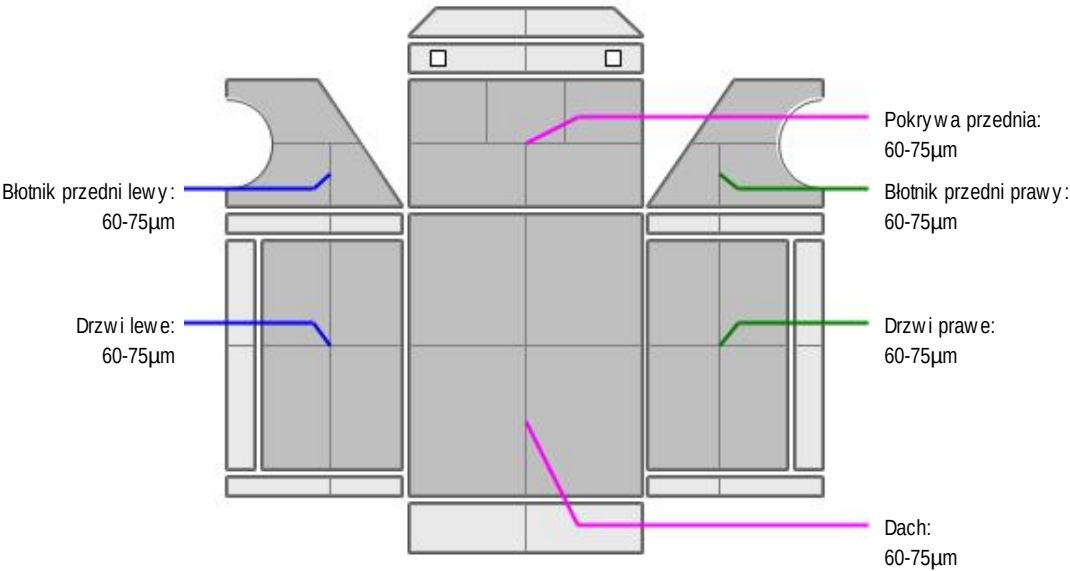
KABINA KIEROWCY – Opis powłoki lakierowej

| L.p. | Nazwa elementu | L / P | Grubość powłoki [µm] | Opis |
| 1 | Pokrywa przednia | | 60-75µm | |
| 2 | Dach | | 60-75µm | |
| 3 | Błotnik przedni | L | 60-75µm | |
| 4 | Drzwi | L | 60-75µm | |
| 5 | Błotnik przedni | P | 60-75µm | |

| 6 | Drzwi | P | 60-75µm | |
