## OPINIA TECHNICZNA

Zadanie: Określenie wartości rynkowej pojazdu na potrzeby sprzedaży.

Nr rejestracyjny: **W019LM**

Model pojazdu: **XC 90 2.0 D5 MR`15 E6**

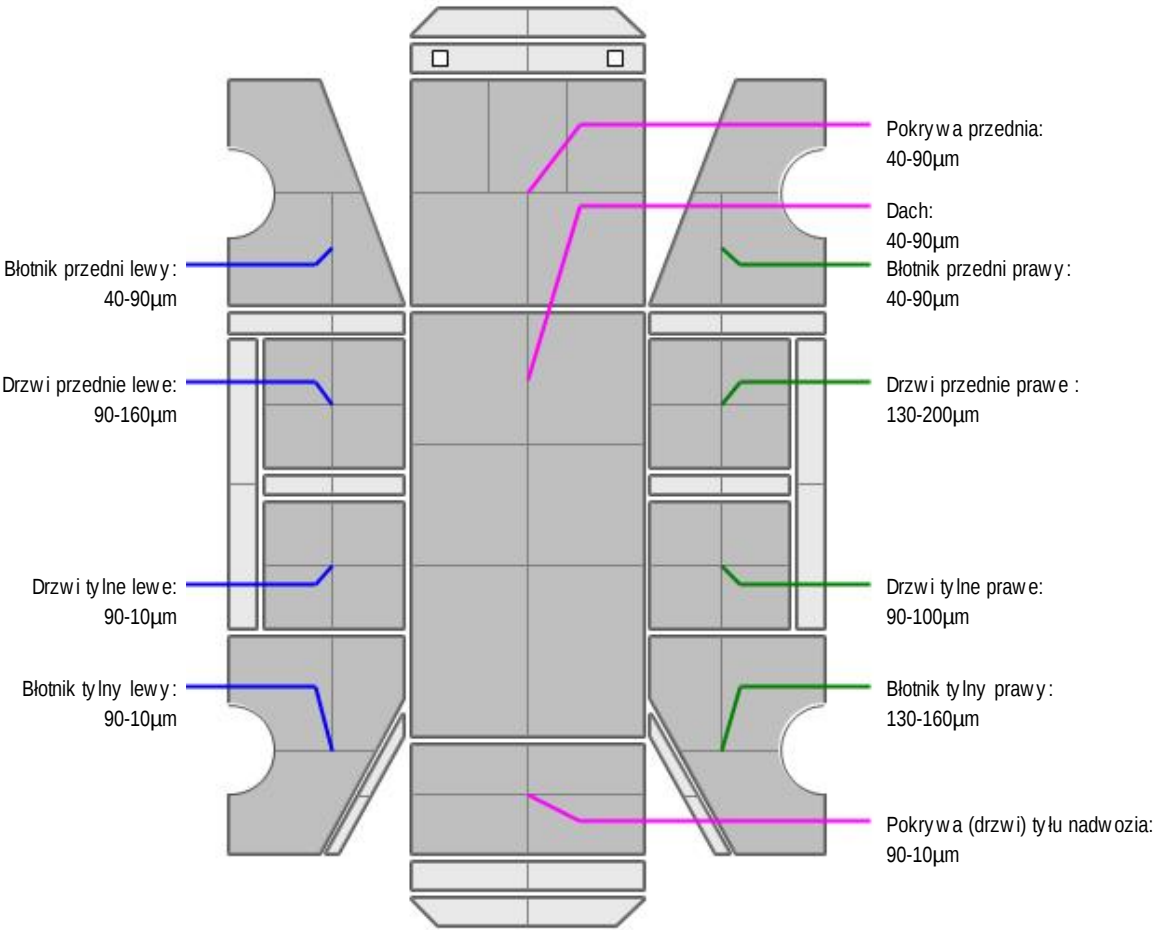
NADWOZIE – Opis powłoki lakierowej

| L.p. | Nazwa elementu | L / P | Grubość powłoki [µm] | Opis |
| 1 | Pokrywa przednia | | 40-90µm | |
| 2 | Dach | | 40-90µm | |
| 3 | Błotnik przedni | L | 40-90µm | |
| 4 | Drzwi przednie | L | 90-160µm | |
| 5 | Drzwi tylne | L | 90-10µm | |
| 6 | Błotnik tylny | L | 90-10µm | |
| 7 | Błotnik przedni | P | 40-90µm | |
| 8 | Drzwi przednie | P | 130-200µm | |
| 9 | Drzwi tylne | P | 90-100µm | |
| 10 | Błotnik tylny | P | 130-160µm | |
| 11 | Pokrywa (drzwi) tyłu nadwozia | | 90-10µm | |
