## OPINIA TECHNICZNA

Zadanie: Określenie wartości rynkowej pojazdu na potrzeby sprzedaży.

Nr rejestracyjny: **PY06913**

Model pojazdu: **A4 Allroad TDI MR`17 E6 B9**

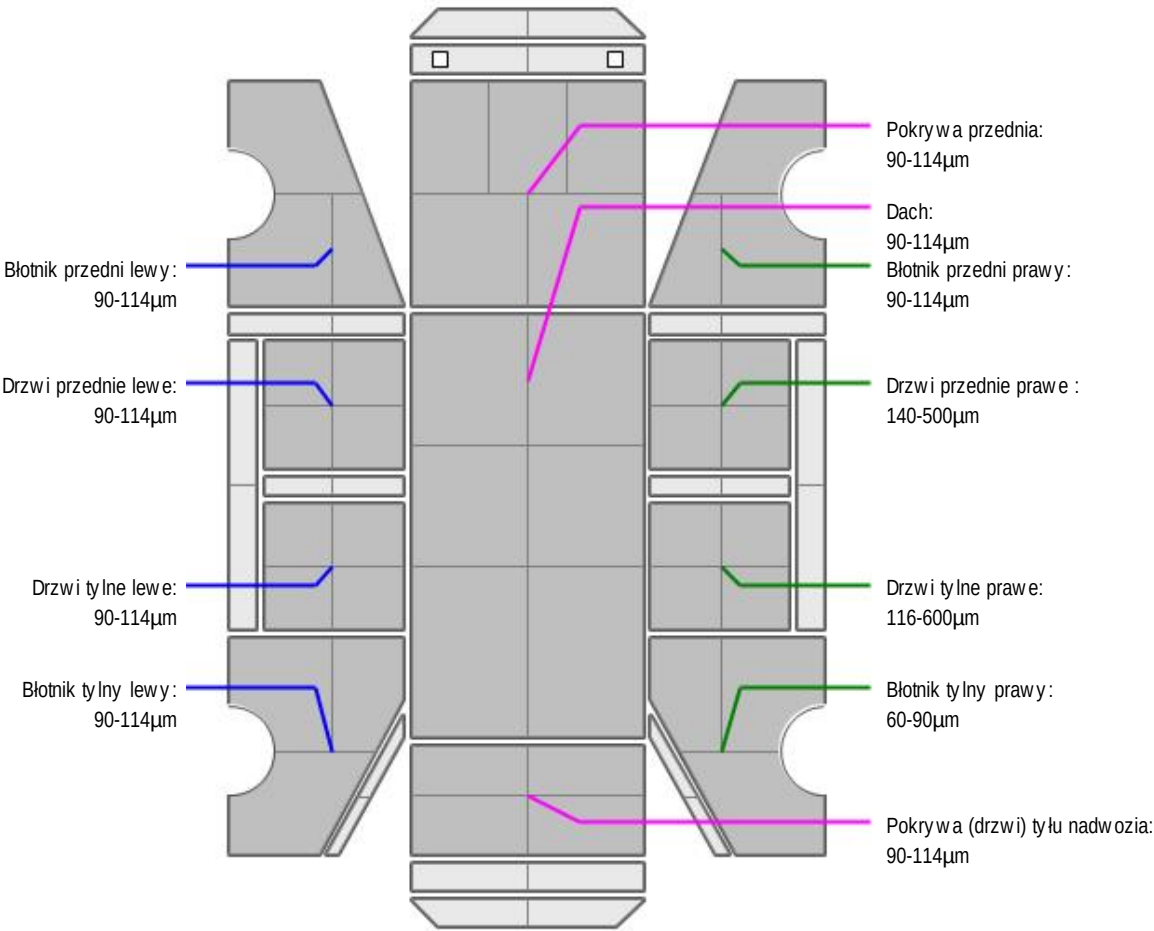
NADWOZIE – Opis powłoki lakierowej

| L.p. | Nazwa elementu | L / P | Grubość powłoki [µm] | Opis |
| 8 | Drzwi przednie | P | 140-500µm | |
| 9 | Drzwi tylne | P | 116-600µm | |
| 10 | Błotnik tylny | P | 60-90µm | |
