# EKSPERTYZA POJAZDU

| NR ZLECENIA: | VHS00870/26 |

| MARKA | DACIA |
| MODEL | Jogger 21-25 |

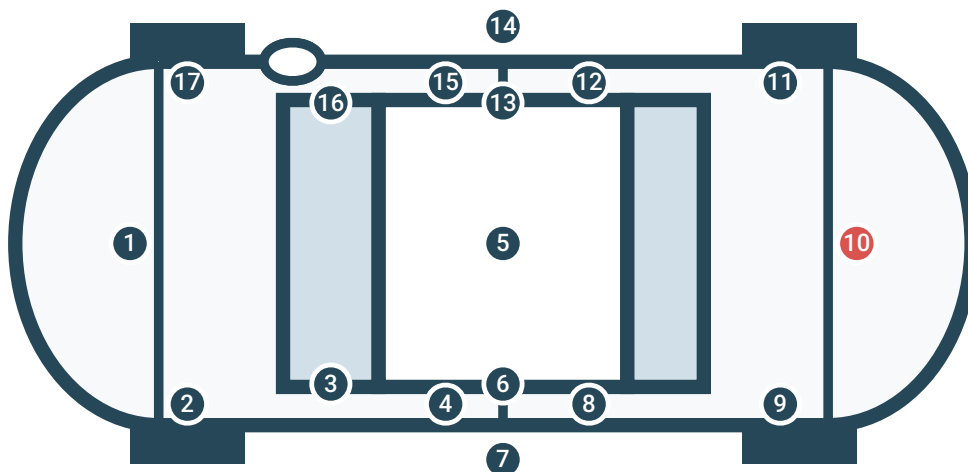
Wykonano pomiar ręczny grubości powłoki lakierowej [ $\mu\text{m}$ ] w poszczególnych strefach. Rysunek poglądowy dla pojazdu OSOBOWY.

| NUMER I NAZWA ELEMENTU | PRZEDZIAŁ GRUBOŚCI POWŁOKI [ $\mu\text{m}$ ] |
|---|---|
| 10. POKRYWA TYLNA | 150 - 200 |

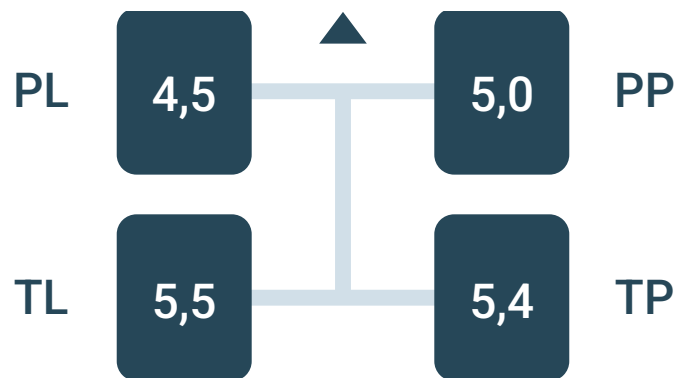
Wykonano pomiar ręczny grubości bieżnika [mm]. Rysunek poglądowy.

| OŚ | PRODUCENT | MODEL | ROZMIAR | BIEŻNIK |
|---|---|---|---|---|
| PP | CONTINENTAL | ECOCONTACT 6 | 205/60 R16 | 5,0 |
| PL | CONTINENTAL | ECOCONTACT 6 | 205/60 R16 | 4,5 |
| TP | CONTINENTAL | ECOCONTACT 6 | 205/60 R16 | 5,4 |
| TL | CONTINENTAL | ECOCONTACT 6 | 205/60 R16 | 5,5 |
