# EKSPERTYZA POJAZDU

| NR ZLECENIA: | VHS00840/26 |

| MODEL | Seria 4 Gran Coupe [F36] 17-21 |
| NUMER REJESTRACYJNY | WE2M633 |

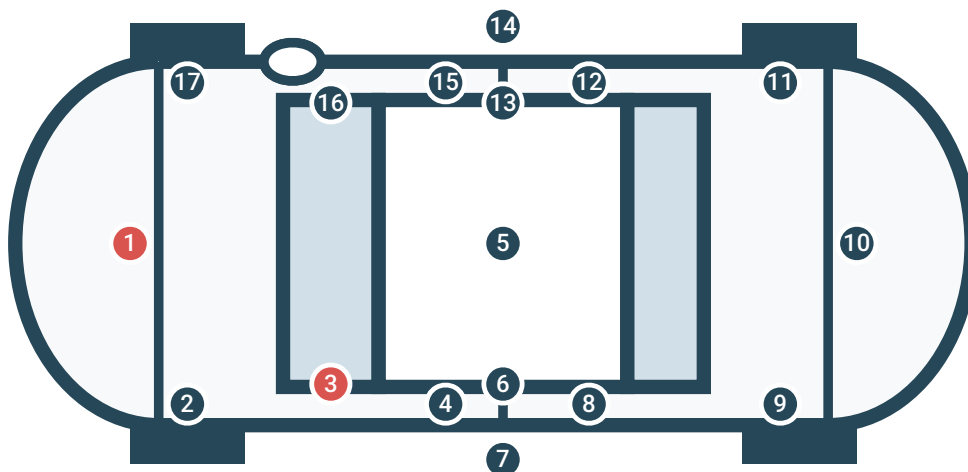
Wykonano pomiar ręczny grubości powłoki lakierowej [ $\mu\text{m}$ ] w poszczególnych strefach. Rysunek poglądowy dla pojazdu OSOBOWY.

| NUMER I NAZWA ELEMENTU | PRZEDZIAŁ GRUBOŚCI POWŁOKI [ $\mu\text{m}$ ] |
|---|---|
| 1. POKRYWA PRZEDNIA | 200 - 300 |
| 2. BŁOTNIK PRZEDNI LEWY | DO 150 |
| 3. SŁUPEK PRZEDNI LEWY | 150 - 200 |
| 4. DRZWI PRZEDNIE LEWE | DO 150 |
| 5. DACH | DO 150 |
| 6. SŁUPEK ŚRODKOWY LEWY | DO 150 |
| 7. PRÓG LEWY | DO 150 |
| 8. DRZWI TYLNE LEWE | DO 150 |
| 9. BŁOTNIK TYLNY LEWY | DO 150 |
| 10. POKRYWA TYLNA | DO 150 |
| 11. BŁOTNIK TYLNY PRAWY | DO 150 |
| 12. DRZWI TYLNE PRAWY | DO 150 |
| 13. SŁUPEK ŚRODKOWY PRAWY | DO 150 |
| 14. PRÓG PRAWY | DO 150 |
| 15. DRZWI PRZEDNIE PRAWY | DO 150 |
| 16. SŁUPEK PRZEDNI PRAWY | DO 150 |
| 17. BŁOTNIK PRZEDNI PRAWY | DO 150 |

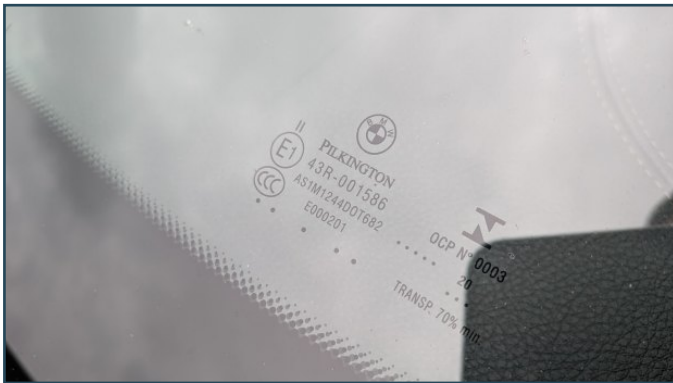
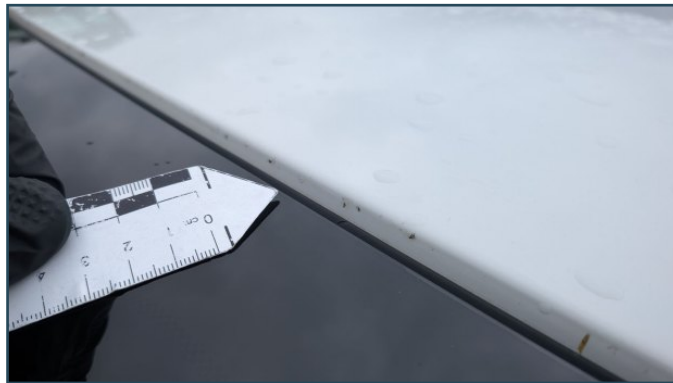
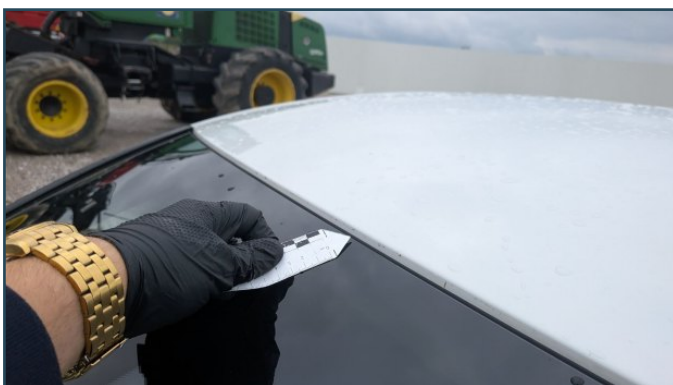
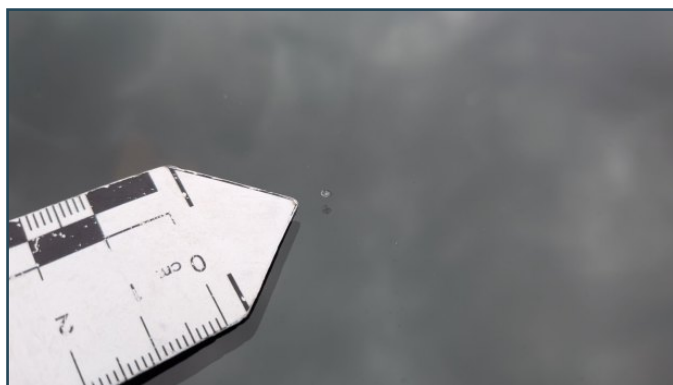
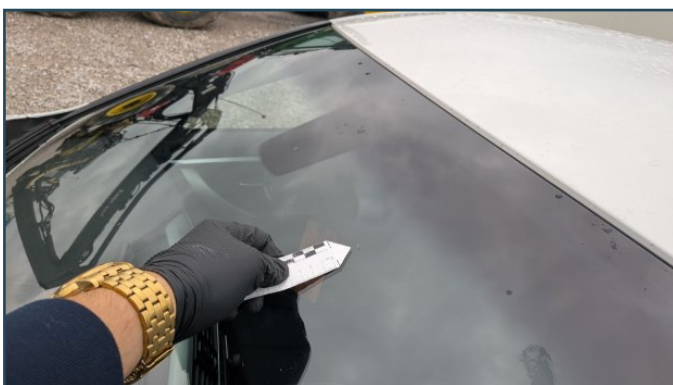
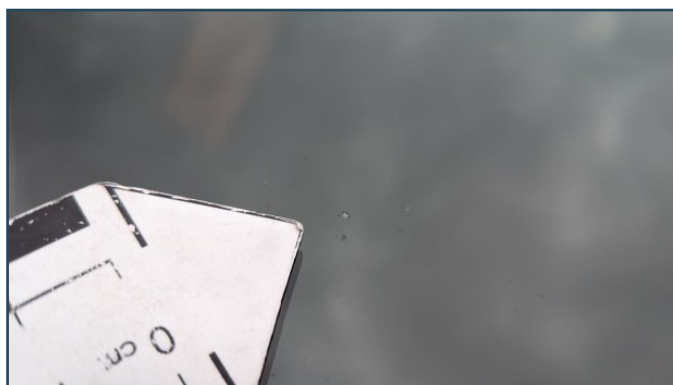
## ZDJĘCIA USZKODZEŃ

OGÓLNY STAN WIZUALNY NADWOZIA POJAZDU: STAN TYPOWY DLA WIEKU POJAZDU

| NAZWA ELEMENTU | RODZAJ USZKODZENIA |
|---|---|
| DACH STAŁY | ODPRYSKI LAKIERU (W NORMIE) |
| SZYBA CZOŁOWA | ODPRYSKI |
| POKRYWA PRZEDNIA | ODPRYSKI LAKIERU (W NORMIE) |
| POKRYWA PRZEDNIA | DESTRUKCJA/USZKODZENIE POWŁOKI LAKIERNICZEJ, NP. WSKUTEK PTASICH ODCHODÓW |
| ZDERZAK PRZEDNI | ZARYSOWANIE |
| FELGA PRZEDNIA LEWA | ZARYSOWANIA KRAWĘŻNIKOWE |
| DRZWI PRZEDNIE LEWE | ZARYSOWANIE |
| BŁOTNIK PRZEDNI LEWY | ZARYSOWANIE (W NORMIE) |
| DRZWI TYLNE LEWE | ZARYSOWANIE |
| FELGA TYLNA LEWA | ZARYSOWANIE |
| ZDERZAK TYLNY | ZARYSOWANIE (W NORMIE) |
| FELGA TYLNA PRAWA | ZARYSOWANIE |
| BŁOTNIK TYLNY PRAWY | ZARYSOWANIE |
| FELGA PRZEDNIA PRAWA | ZARYSOWANIA KRAWĘŻNIKOWE |

KOMENTARZ DO STANU UTRZYMANIA NADWOZIA I WNĘTRZA:  
ODBLASK ZDERZAKA TYLNEGO - ŚLADY LAKIERU
