# EKSPERTYZA POJAZDU

| NR ZLECENIA: | VHS00927/26 |

| MARKA | SKODA |
| MODEL | Octavia IV Kombi 20-24 |

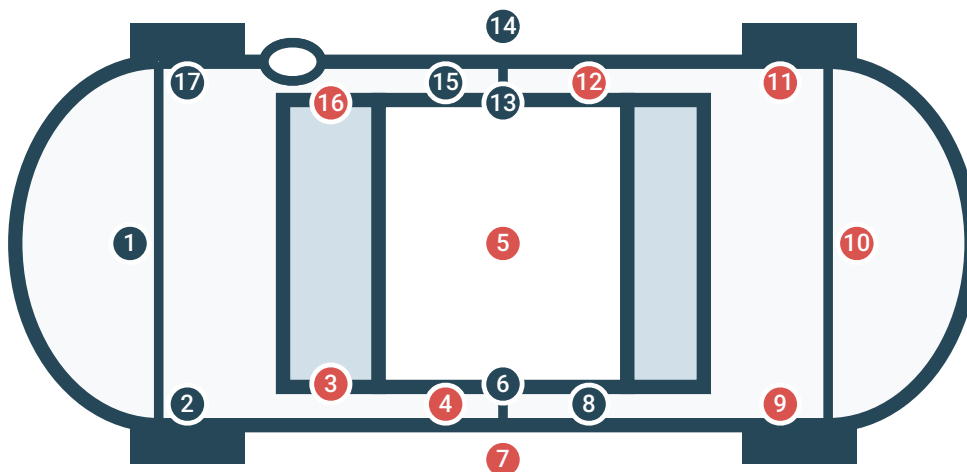
Wykonano pomiar ręczny grubości powłoki lakierowej [ $\mu\text{m}$ ] w poszczególnych strefach. Rysunek poglądowy dla pojazdu OSOBOWY.

| NUMER I NAZWA ELEMENTU | PRZEDZIAŁ GRUBOŚCI POWŁOKI [ $\mu\text{m}$ ] |
| 10. POKRYWA TYLNA | 200 - 300 |

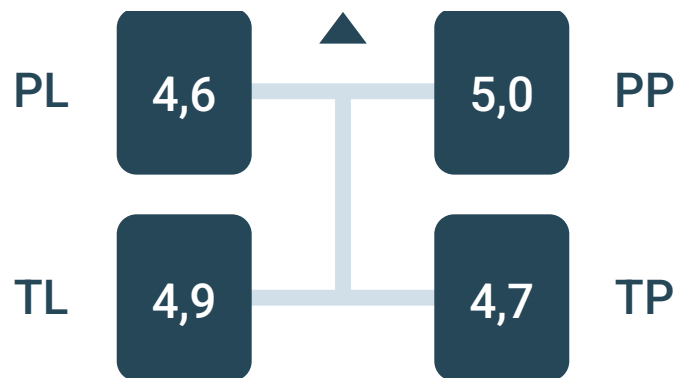
Wykonano pomiar ręczny grubości bieżnika [mm]. Rysunek poglądowy.

| OŚ | PRODUCENT | MODEL | ROZMIAR | BIEŻNIK |
| PP | FIRESTONE | FIREHAWK SPORT | 225/45 R18 | 5,0 |
| PL | FIRESTONE | FIREHAWK SPORT | 225/45 R18 | 4,6 |
| TP | PIRELLI | CINTURATO P7 | 225/45 R18 | 4,7 |
| TL | PIRELLI | CINTURATO P7 | 225/45 R18 | 4,9 |
