## 1. Identyfikacja pojazdu

| Parametr | Ustalenie |
|---|---|
| Marka / model | BMW Seria 5 (G60), 520i |
| Wersja / odmiana | 520i mHEV M Sport, sedan |

2. Dokumentacja pojazdu i zakres oględzin

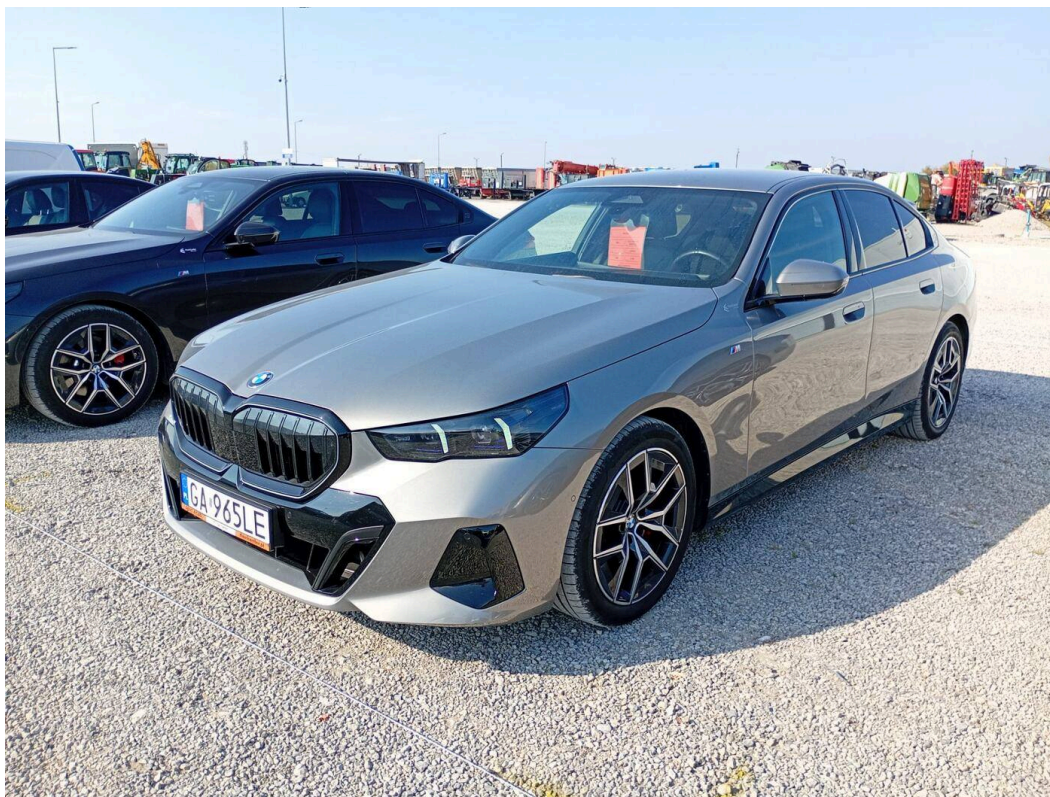
F1. Widok ogólny - przód i lewy bok

| ID | Element / lokalizacja | Rodzaj | Opis / zakres | Zdjęcia |
|---|---|---|---|---|
| U5 | Nadwozie, komora i plastiki | Zapylenie | Ogranicza ocenę powierzchni. Zalecenie: czyszczenie i ponowna ocena powłok. | F1, F3, F5, F6, F7, F8, Z3, Z8, Z11 |
| U6 | Błotniki przednie i klapa tylna | Oznakowanie | Białe napisy FleetCenter. Zalecenie: rozważyć usunięcie przy przygotowaniu do sprzedaży i ocenić powłokę. | F1, F4, F5, F7 |

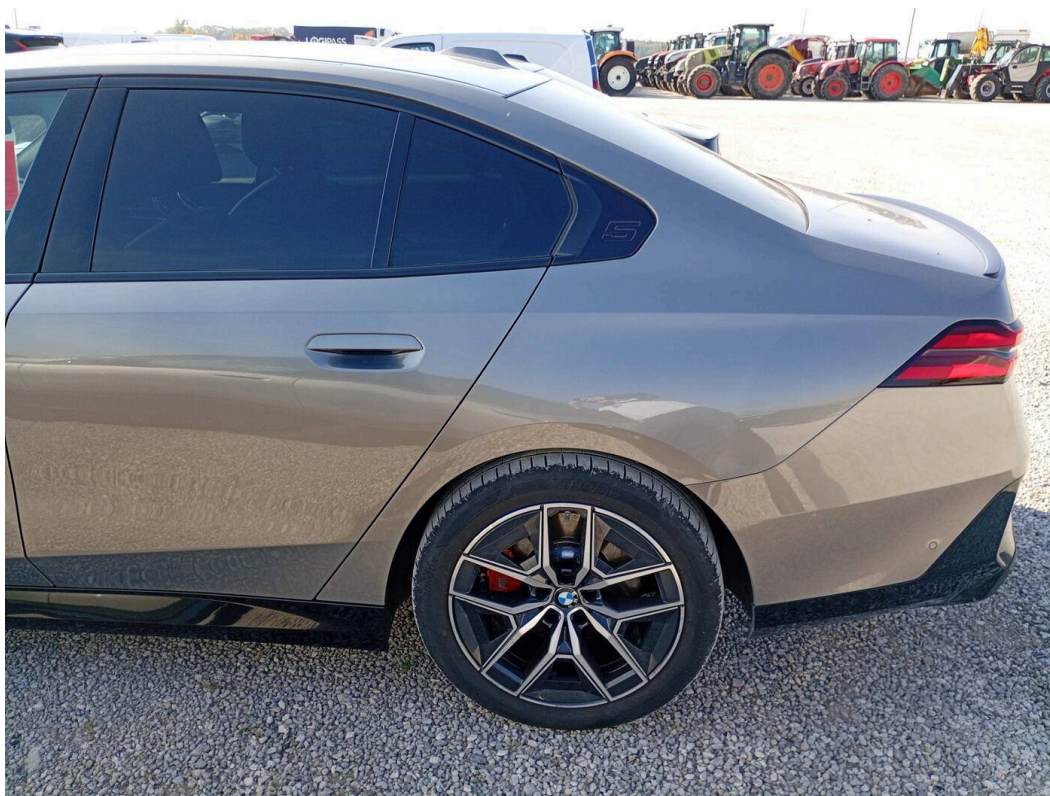
F6. Lewy bok - część tylna

| ID | Element / lokalizacja | Rodzaj | Opis / zakres | Zdjęcia |
|---|---|---|---|---|
| U2 | Błotnik tylny lewy | Wgniecenie | Miejscowe wgniecenie nad łukiem koła. Zalecenie: ocena po oczyszczeniu i dobór metody naprawy. | U2.1, U2.2, F6 |

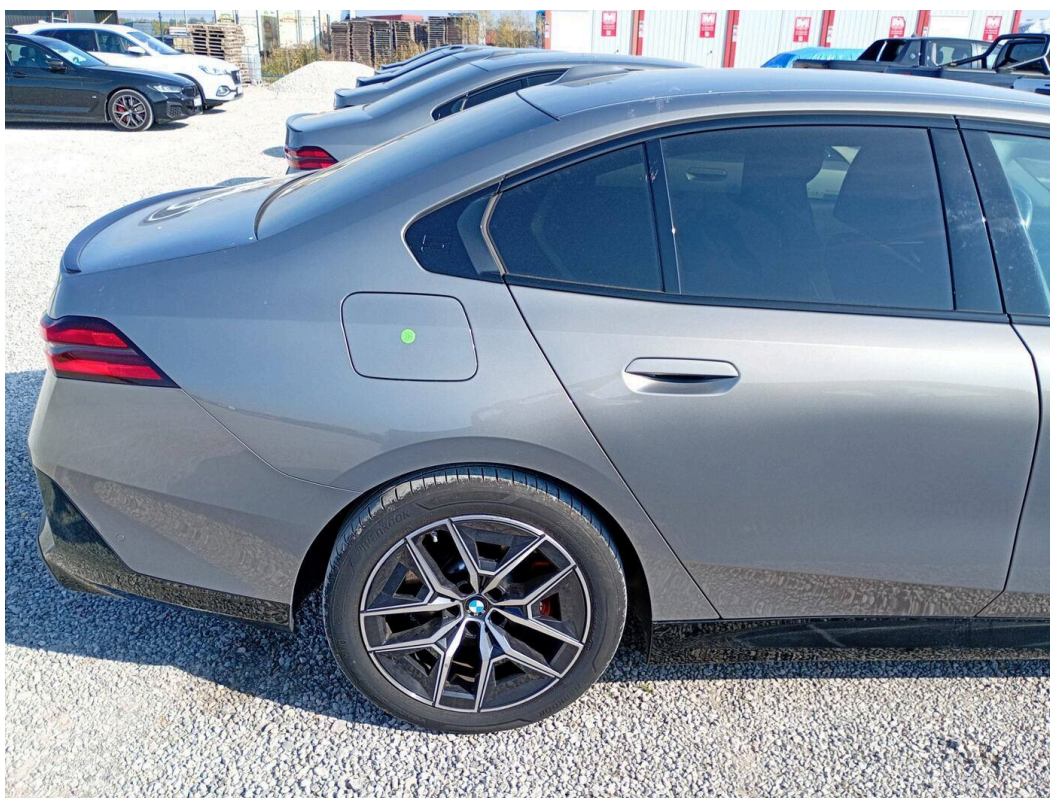
F8. Prawy bok - część tylna

| ID | Element / lokalizacja | Rodzaj | Opis / zakres | Zdjęcia |
|---|---|---|---|---|
| U7 | Okolica klapy wlewu paliwa | Naklejka | Zielona okrągła naklejka. Zalecenie: rozważyć usunięcie i ocenić powłokę. | F8, F10 |

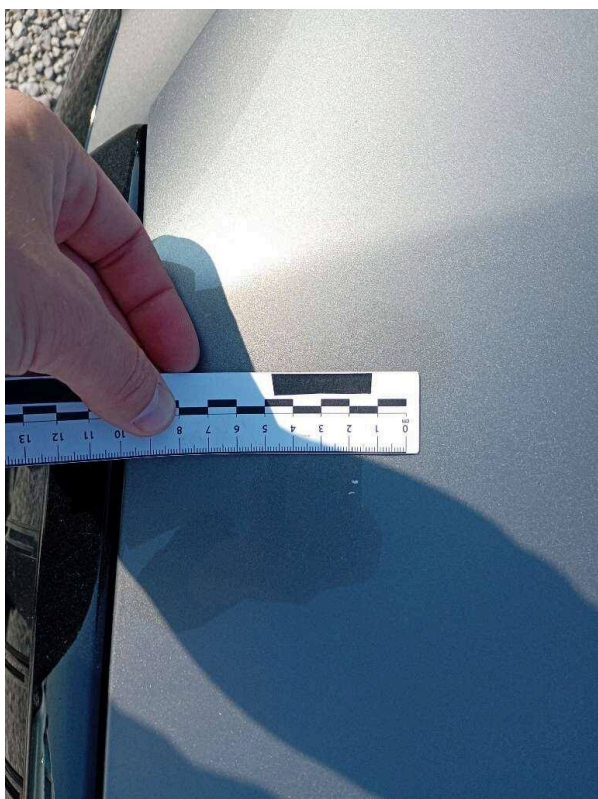
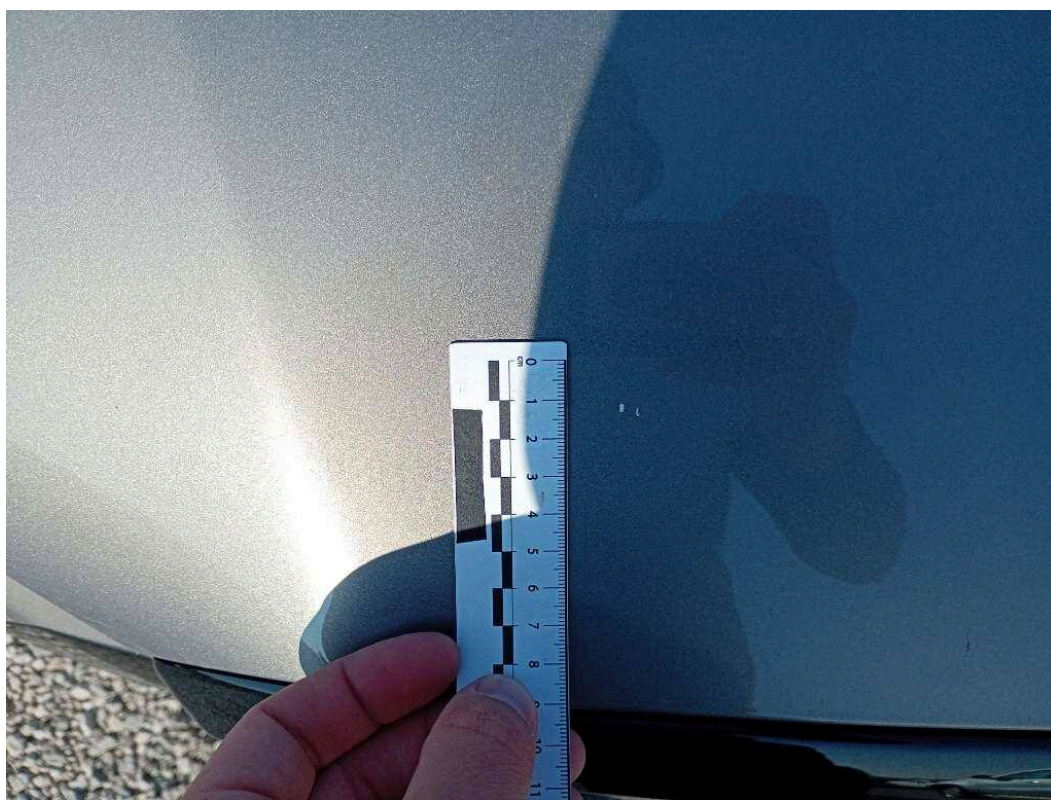
Odprysk pokrywy silnika, wgniecenie lewego tylnego błotnika, otarcie prawej tylnej obręczy, zapylenie i oznakowanie opisano w sekcji 9. Szyby i lampy bez jednoznacznych uszkodzeń w widocznym zakresie.

| ID | Element / lokalizacja | Rodzaj | Opis / zakres | Zdjęcia |
|---|---|---|---|---|
| U1 | Pokrywa silnika | Odprysk | Punktowy odprysk. Głębokości nie ustalono. Zalecenie: ocena po oczyszczeniu i dobór metody naprawy. | U1.1, U1.2 |

U1.1. Odprysk pokrywy silnika - zbliżenie

U1.2. Odprysk pokrywy silnika

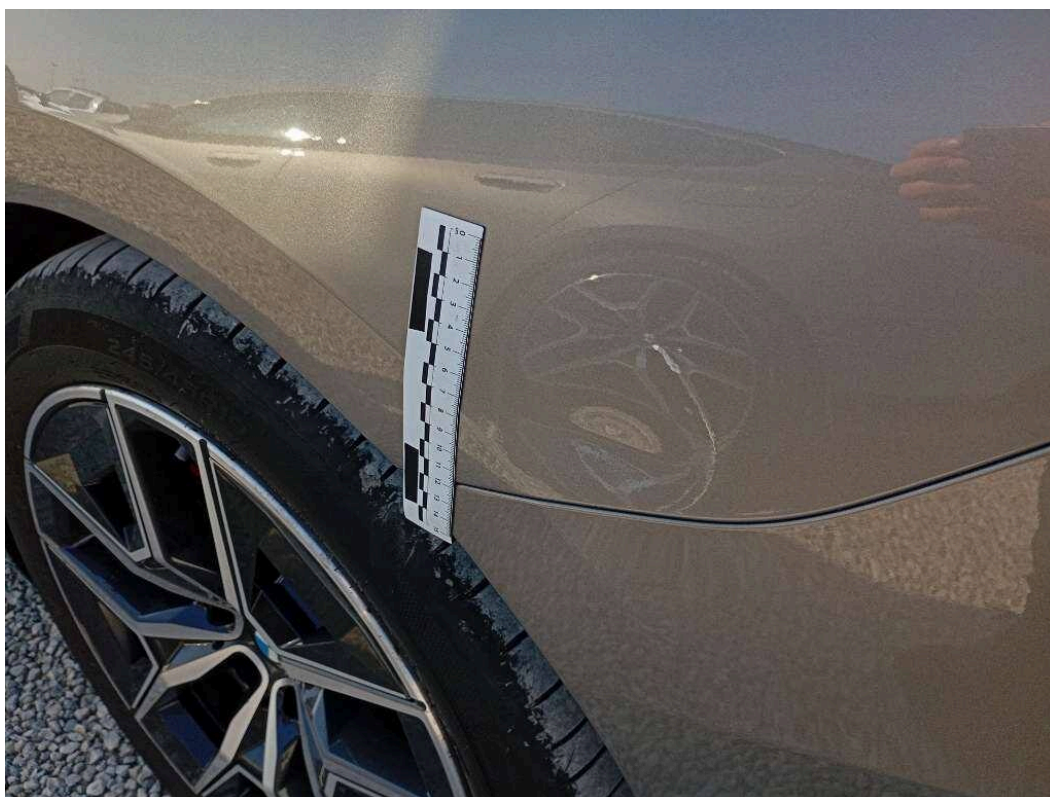
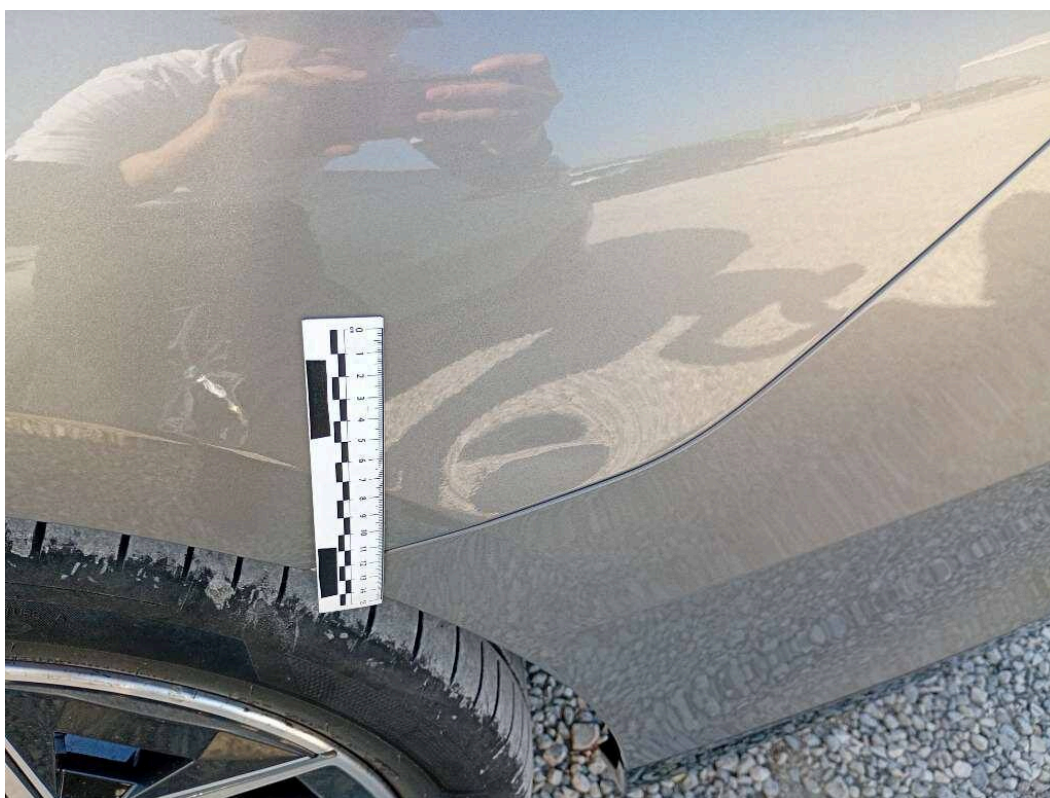
U2.1. Wgniecenie lewego tylnego błotnika - zbliżenie

U2.2. Wgniecenie lewego tylnego błotnika

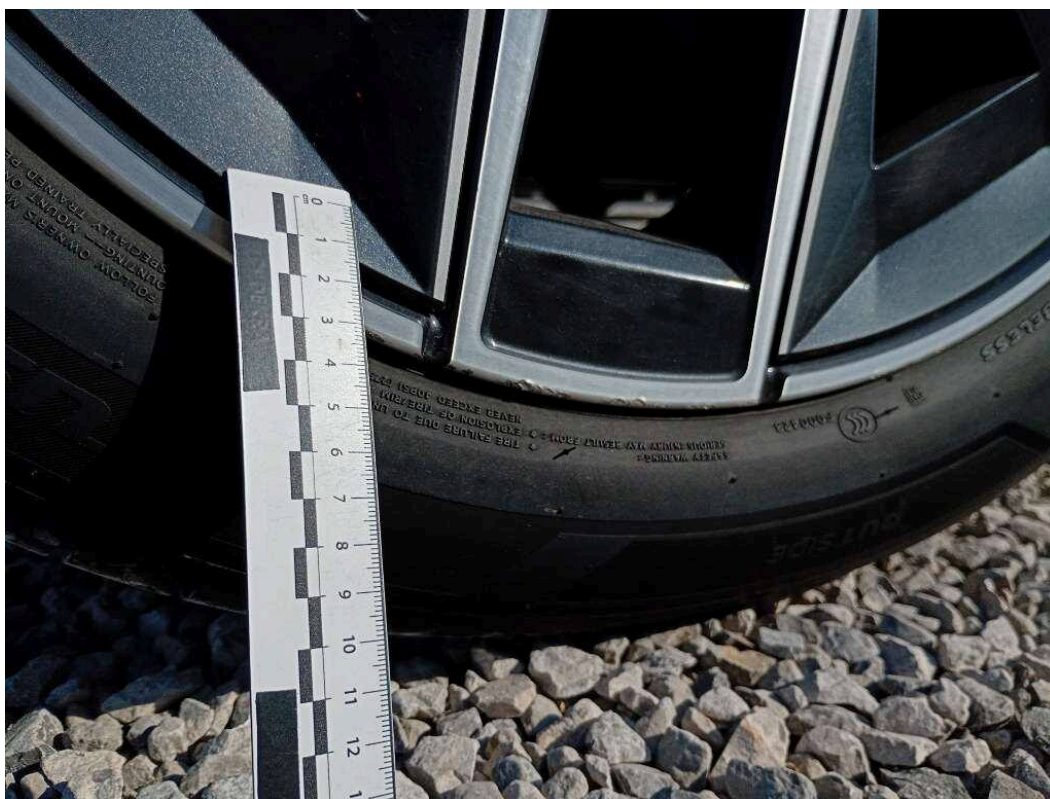
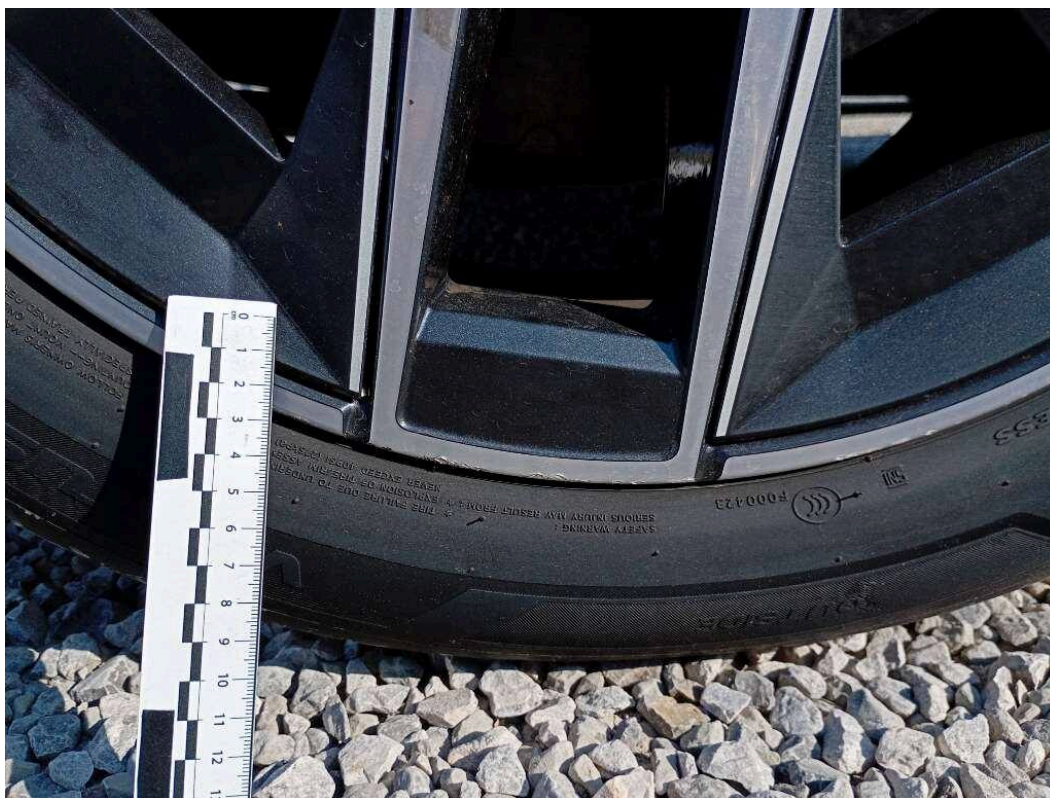
| Koło | Producent / model | Rozmiar / indeksy | Sezon / DOT | Bieżnik [mm] | Stan / uwagi |
|---|---|---|---|---|---|
| Tylne prawe | Hankook Ventus S1 evo3 | 245/45 R19 / 102Y | Letnia / nie odczytano | 5,9 | Otarcie obręczy; opona w stanie dobrym. |

Cztery opony letnie Hankook, bieżnik 5,2-5,9 mm. DOT odczytano tylko dla koła przedniego lewego. Prawa tylna obręcz ma otarcie.

| ID | Element / lokalizacja | Rodzaj | Opis / zakres | Zdjęcia |
|---|---|---|---|---|
| U3 | Obręcz tylna prawa | Otarcie | Otarcie krawędzi. Zalecenie: ocena po oczyszczeniu i sprawdzenie odkształceń. | U3.1, U3.2 |

U3.1. Otarcie prawej tylnej obręczy - zbliżenie

U3.2. Otarcie prawej tylnej obręczy

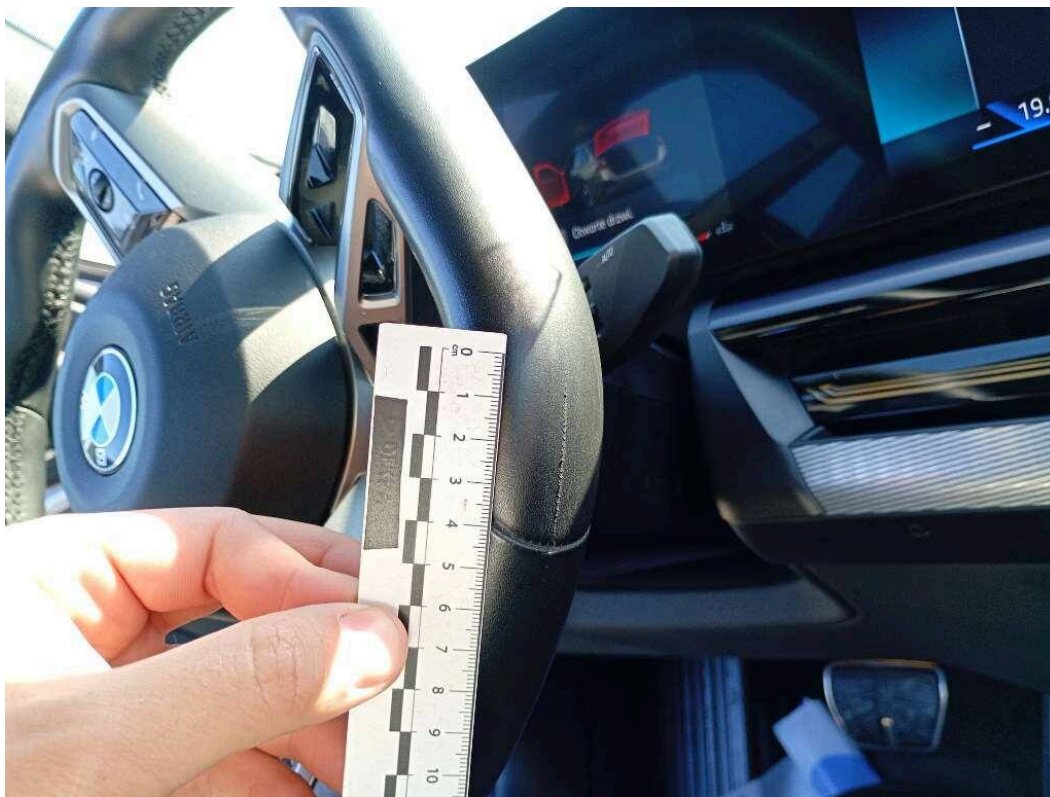
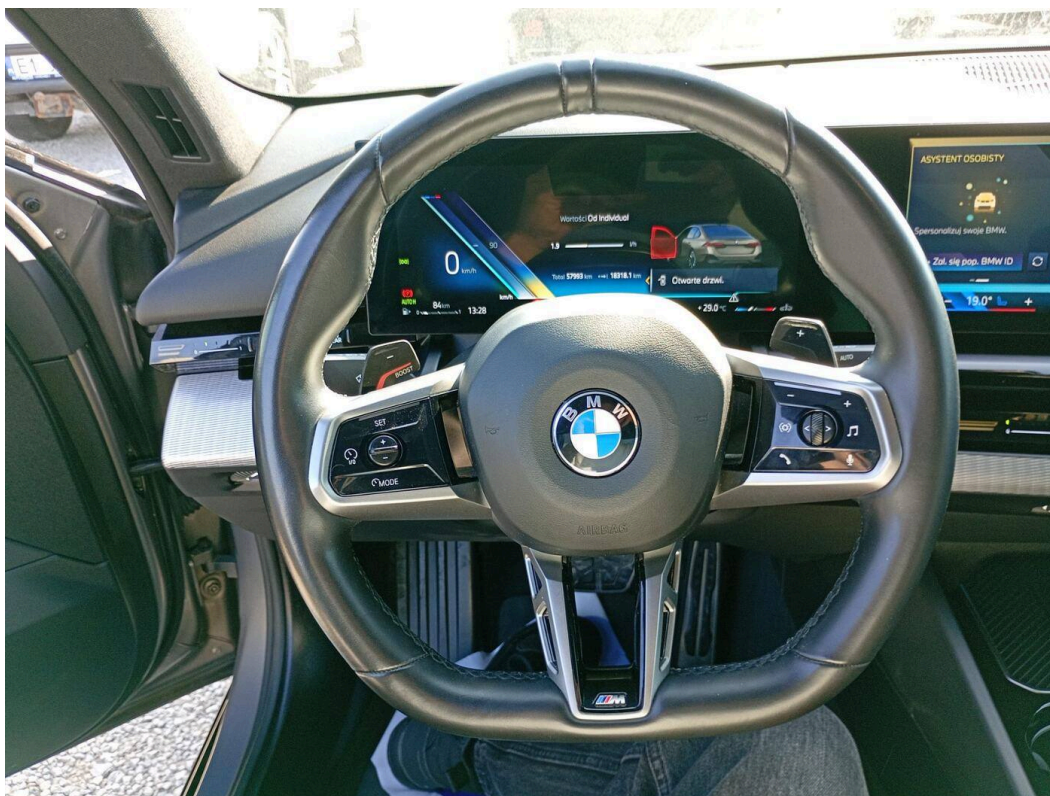
Rysa lewej części obręczy kierownicy i drobne zapylenie tunelu. Bez jednoznacznych rozdarć lub plam w widocznym zakresie; część powierzchni pozostaje niewidoczna.

| ID | Element / lokalizacja | Rodzaj | Opis / zakres | Zdjęcia |
|---|---|---|---|---|
| U4 | Kierownica - lewa część | Rysa | Miejscowa rysa poszycia. Zalecenie: ocena po oczyszczeniu i naprawa powierzchniowa, jeśli zasadna. | U4.1, U4.2 |

U4.1. Rysa obręczy kierownicy - zbliżenie

U4.2. Kierownica - widok ogólny

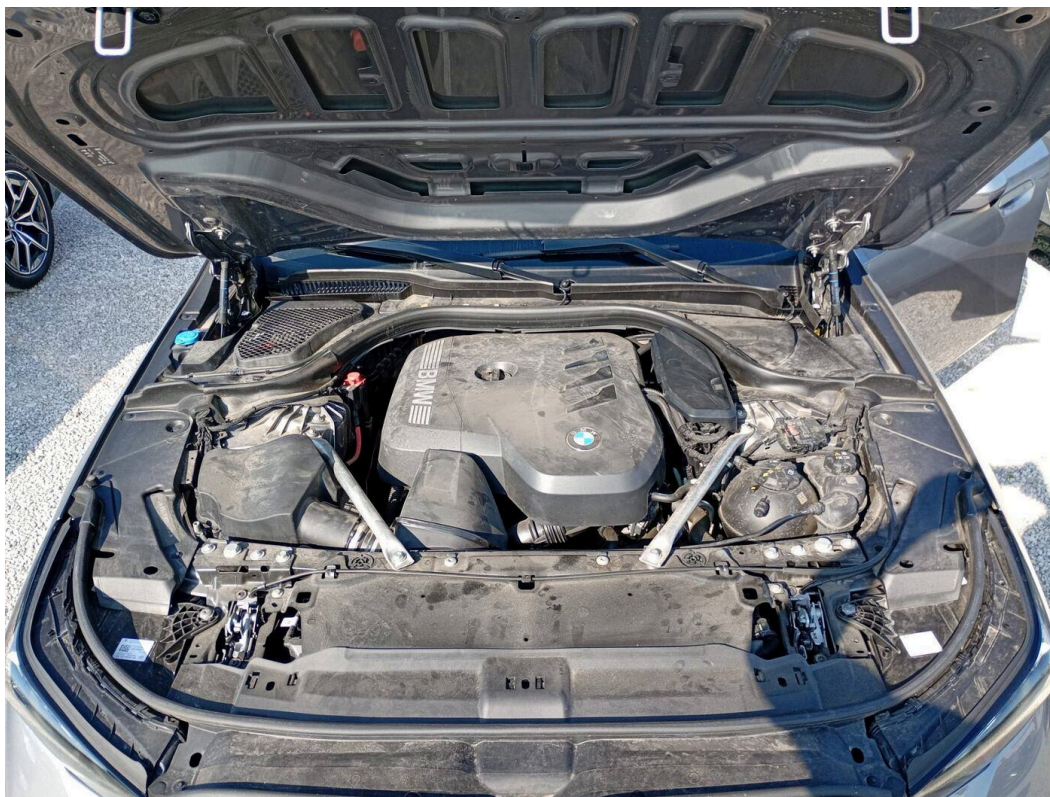
Z11. Komora silnika

Silnik uruchomiono; bez nietypowych hałasów i dymienia. Poziomy płynów, skrzynię i napęd oceniono prawidłowo w zakresie jazdy. Komora zapyłona; brak oceny wad ukrytych.

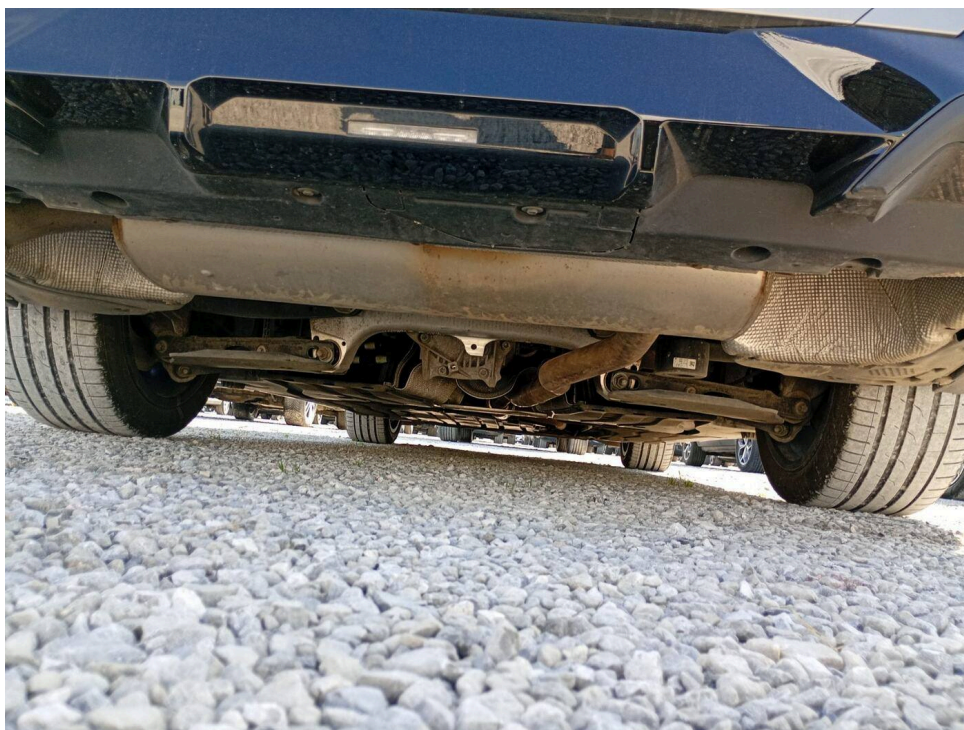
Z14. Podwozie - część tylna

Działanie oceniono prawidłowo w zakresie jazdy; luzu kierownicy nie stwierdzono. Widok podwozia ograniczony; miejscowy nalot powierzchniowy.

| ID | Element / lokalizacja | Rodzaj | Opis / zakres | Zdjęcia |
|---|---|---|---|---|
| U8 | Podwozie - część tylna | Nalot powierzchniowy | Miejscowy nalot na widocznych elementach. Zalecenie: ocena na podnośniku po oczyszczeniu. | Z14 |
