DANE POJAZDU - kod EC 0159356 (V)

| Typ | 520i mHEV M Sport aut |

## 1. Identyfikacja pojazdu

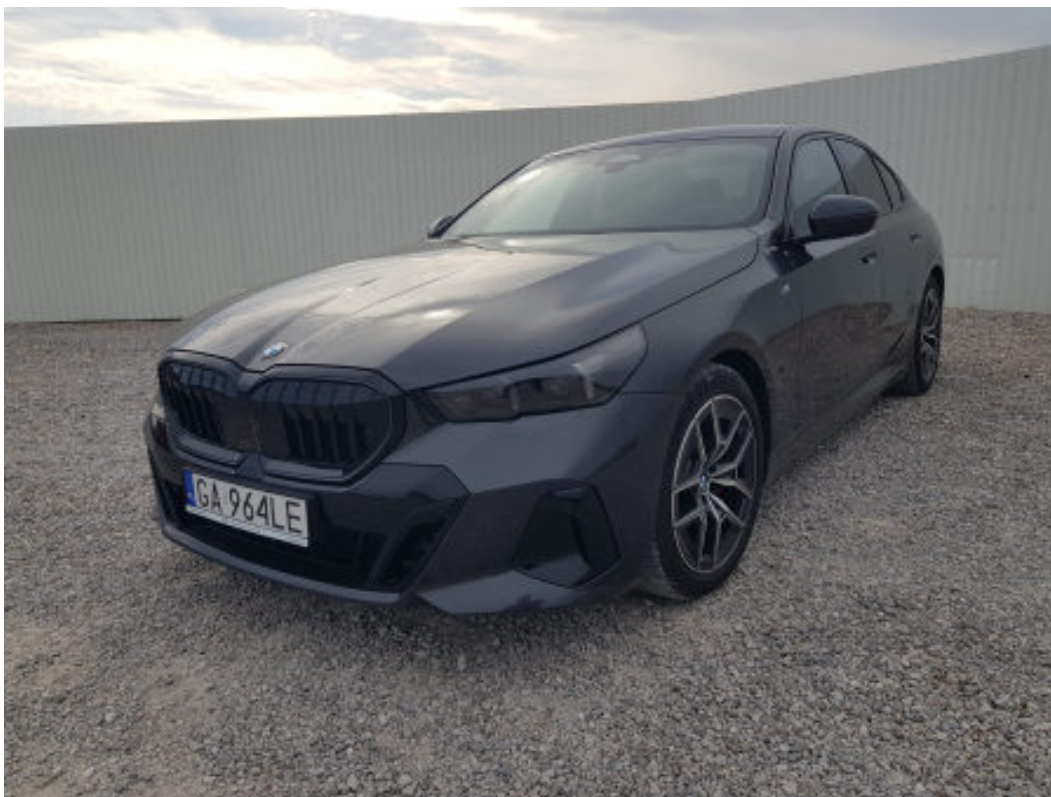
F1. Widok ogólny - przód i lewy bok.

| ID | Element / lokalizacja | Rodzaj | Opis / zakres | Zdjęcia |
|---|---|---|---|---|
| U6 | Klosze reflektorów przednich | Paski przezroczystej folii | Na obu kloszach widoczne pionowe przezroczyste paski o nieustalonym charakterze. Zalecenie: sprawdzić, czy są elementem zabezpieczenia; niefabryczne pozostałości usunąć bez uszkodzenia kloszy. | F1, F3 |

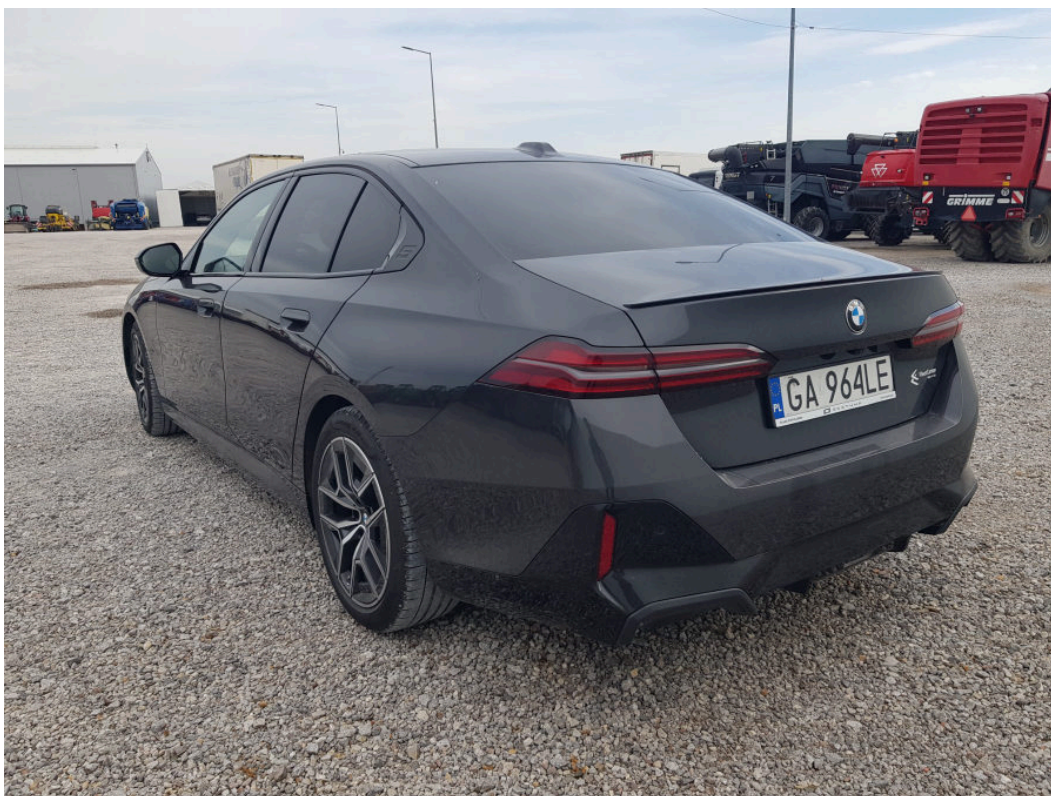
F4. Widok ogólny - tył i lewy bok.

| ID | Element / lokalizacja | Rodzaj | Opis / zakres | Zdjęcia |
|---|---|---|---|---|
| U2 | Błotniki przednie i pokrywa bagażnika | Oznakowanie flotowe | Widoczne naklejki FleetCenter. Zalecenie: przy przygotowaniu do sprzedaży usunąć oznakowanie i ocenić odsłoniętą powłokę. | F4, F5, F6, F7, F8 |
| U5 | Dolne partie nadwozia i zderzaki | Zabrudzenie eksploatacyjne | Widoczne miejscowe zabrudzenia dolnych partii drzwi, progów i zderzaków. Zalecenie: mycie i ocena powierzchni po oczyszczeniu. | F4, F5, F6, F7, F8 |

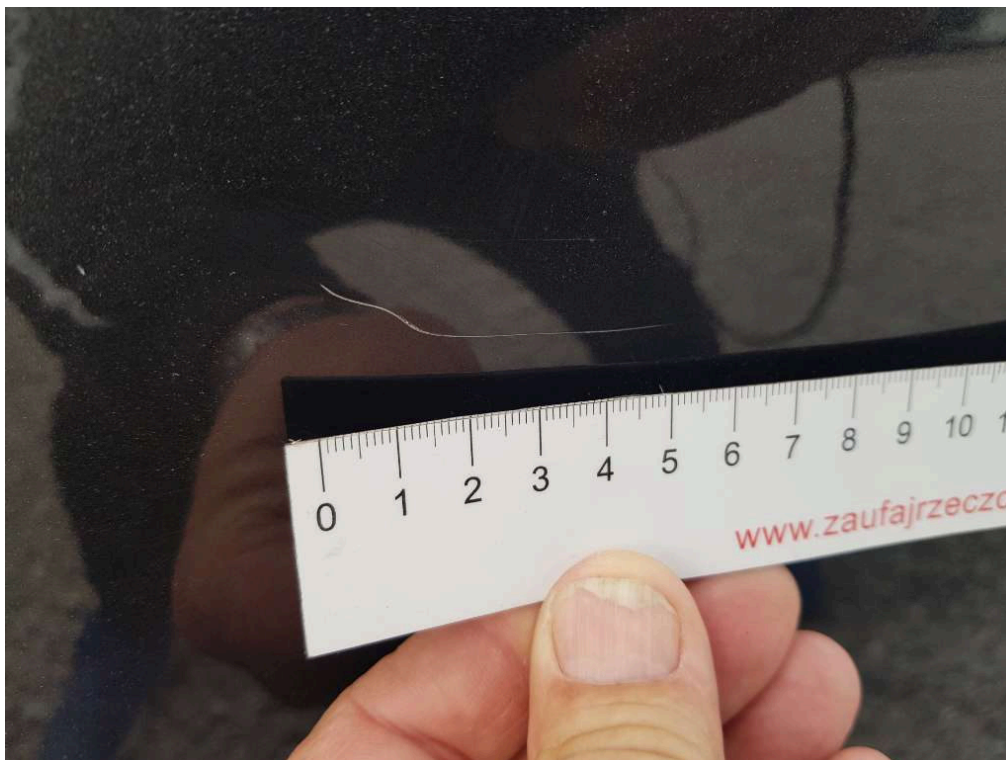
U1.1. Drzwi tylne prawe - zarysowanie z przymiarem.

Widoczne elementy nadwozia zachowują ciągłość spasowania. Stwierdzono zarysowanie prawych tylnych drzwi, oznakowanie flotowe, naklejkę na klapce wlewu paliwa, zabrudzenia dolnych partii oraz przezroczyste paski na kloszach reflektorów. Zakres oceny powierzchni ograniczają odbicia i zabrudzenia.

| ID | Element / lokalizacja | Rodzaj | Opis / zakres | Zdjęcia |
|---|---|---|---|---|
| U1 | Drzwi tylne prawe | Zarysowanie | Widoczne podłużne zarysowanie o długości około 5 cm. Głębokości nie ustalono. Zalecenie: ocena po oczyszczeniu przed doborem sposobu usunięcia. | U1.1 |

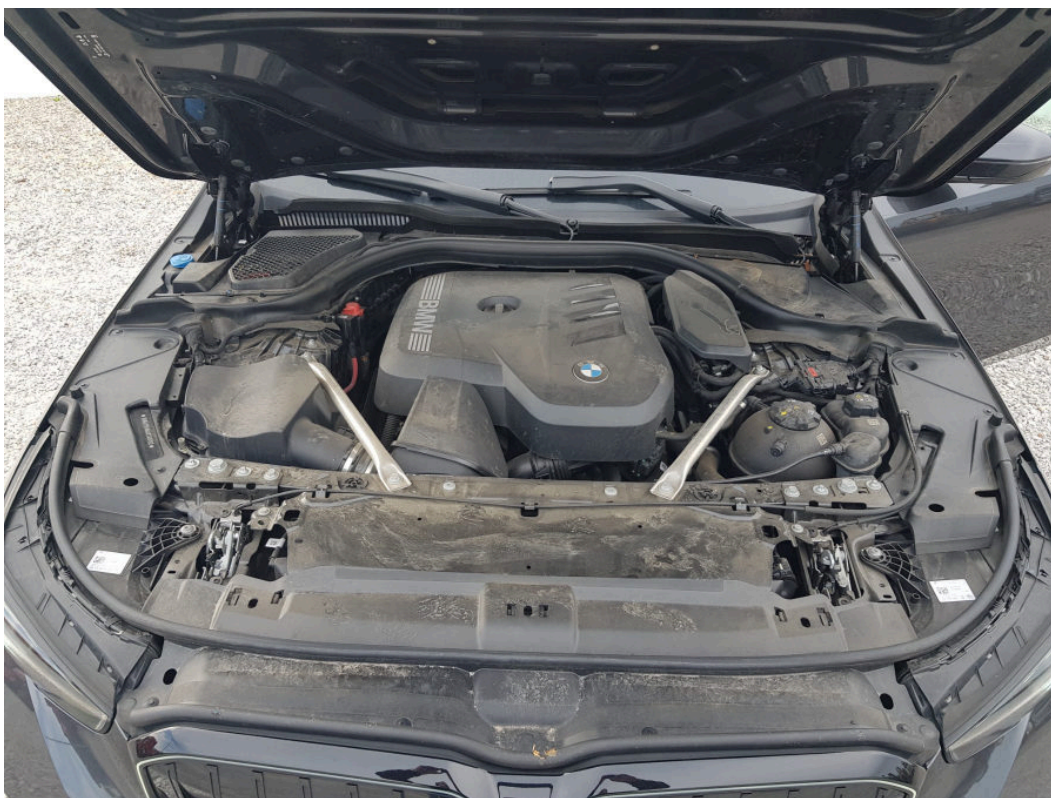
Z3. Komora silnika - widok ogólny.

Stan silnika oceniono jako dobry; poziom oleju i płynu chłodniczego prawidłowy, bez stwierdzonych hałasów i dymienia. Skrzynia biegów oraz układ napędowy ocenione jako sprawne. Komora silnika jest powierzchniowo zabrudzona; fotografia nie potwierdza szczelności wszystkich podzespołów.

| ID | Element / lokalizacja | Rodzaj | Opis / zakres | Zdjęcia |
|---|---|---|---|---|
| U4 | Komora silnika | Zabrudzenie | Widoczny osad i kurz na osłonach oraz elementach komory. Zalecenie: czyszczenie; po oczyszczeniu ponowna ocena widocznych powierzchni. | Z3 |

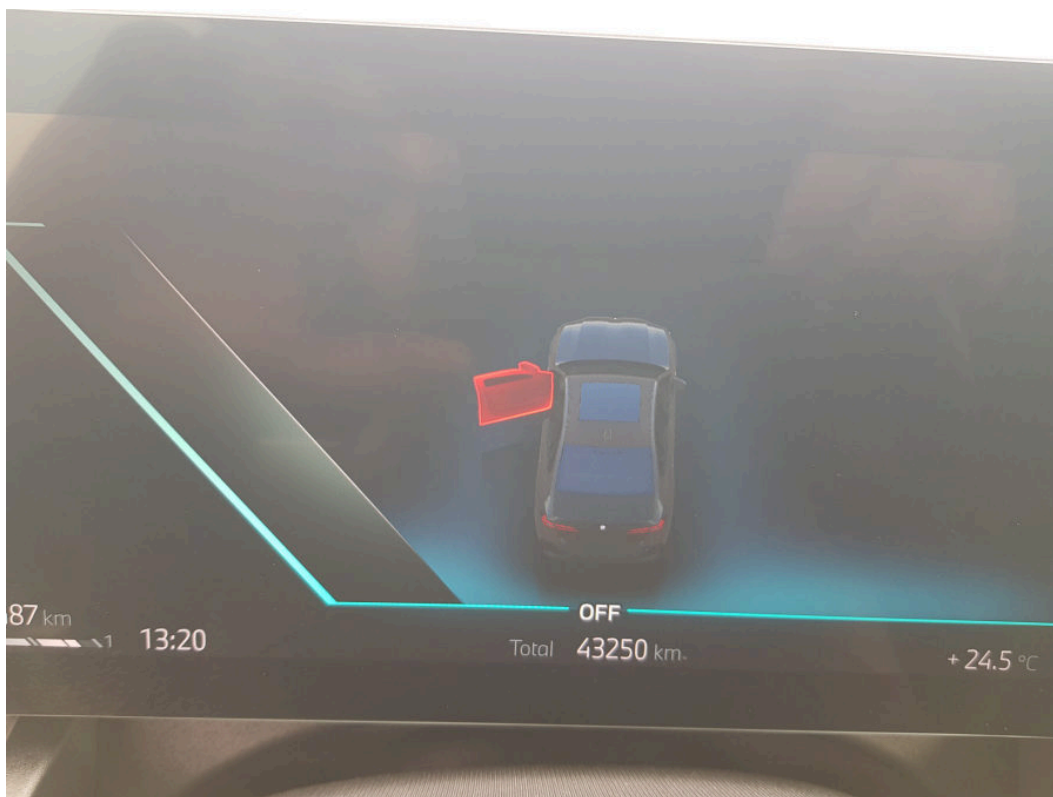
Z10. Zestaw wskaźników - odczyt 43 250 km.

Instalację elektryczną, akumulator, oświetlenie, wycieraczki i sygnał dźwiękowy oceniono jako sprawne. Na zdjęciu zespołu wskaźników widoczny jest komunikat otwartych drzwi, zgodny z sytuacją podczas fotografowania; diagnostyki komputerowej nie potwierdzono.

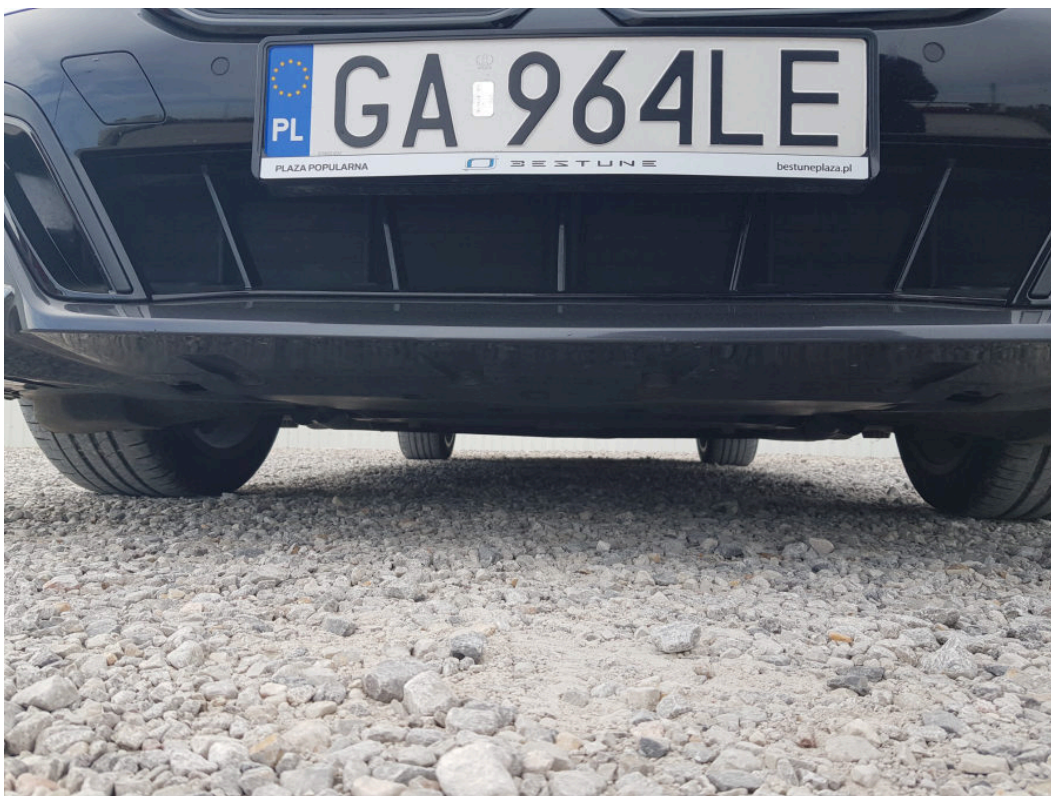
Z13. Dolna część przodu - ograniczony widok podwozia.

Zawieszenie przednie i tylne, amortyzatory oraz wspomaganie kierownicy oceniono jako sprawne; nie stwierdzono luzu kierownicy. Widok podwozia jest ograniczony do fragmentów spod zderzaków, bez demontażu i bez podnośnika.
