# EKSPERTYZA POJAZDU

| NR ZLECENIA: | VHS00922/26 |

| MARKA | JAECOO |
| MODEL | J5 25- |

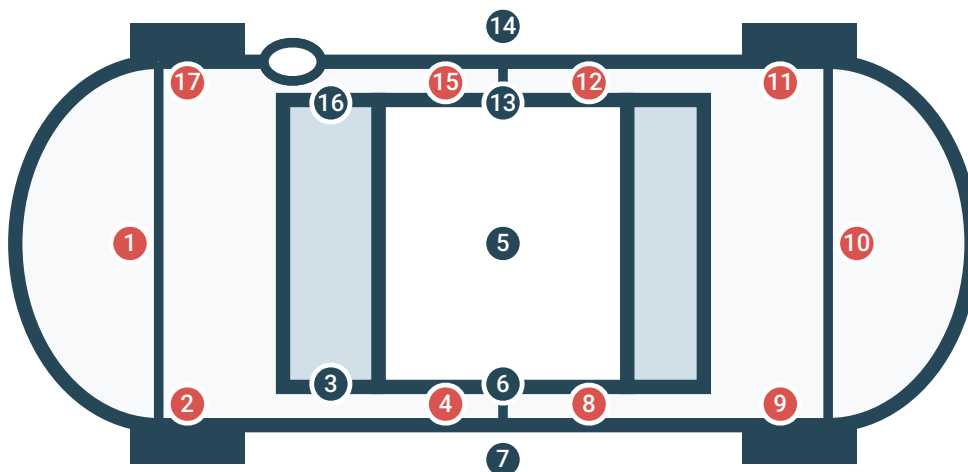
Wykonano pomiar ręczny grubości powłoki lakierowej [ $\mu\text{m}$ ] w poszczególnych strefach. Rysunek poglądowy dla pojazdu OSOBOWY.

| NUMER I NAZWA ELEMENTU | PRZEDZIAŁ GRUBOŚCI POWŁOKI [ $\mu\text{m}$ ] |
|---|---|
| 1. POKRYWA PRZEDNIA | 200 - 300 |
| 2. BŁOTNIK PRZEDNI LEWY | 150 - 200 |
| 3. SŁUPEK PRZEDNI LEWY | DO 150 |
| 4. DRZWI PRZEDNIE LEWE | 150 - 200 |
| 5. DACH | DO 150 |
| 6. SŁUPEK ŚRODKOWY LEWY | DO 150 |
| 7. PRÓG LEWY | DO 150 |
| 8. DRZWI TYLNE LEWE | 150 - 200 |
| 9. BŁOTNIK TYLNY LEWY | 150 - 200 |
| 10. POKRYWA TYLNA | 150 - 200 |
| 11. BŁOTNIK TYLNY PRAWY | 150 - 200 |
| 12. DRZWI TYLNE PRAWY | 150 - 200 |
| 13. SŁUPEK ŚRODKOWY PRAWY | DO 150 |
| 14. PRÓG PRAWY | DO 150 |
| 15. DRZWI PRZEDNIE PRAWY | 150 - 200 |
| 16. SŁUPEK PRZEDNI PRAWY | DO 150 |
| 17. BŁOTNIK PRZEDNI PRAWY | 150 - 200 |

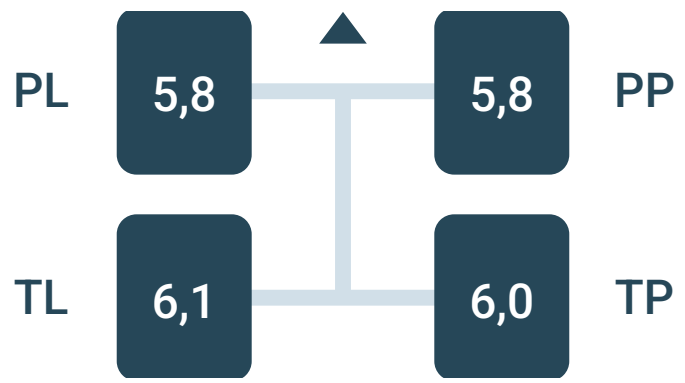
Wykonano pomiar ręczny grubości bieżnika [mm]. Rysunek poglądowy.

| OŚ | PRODUCENT | MODEL | ROZMIAR | BIEŻNIK |
|---|---|---|---|---|
| PP | CONTINENTAL | ECOCONTACT 7 | 235/55 R18 | 5,8 |
| PL | CONTINENTAL | ECOCONTACT 7 | 235/55 R18 | 5,8 |
| TP | CONTINENTAL | ECOCONTACT 7 | 235/55 R18 | 6,0 |
| TL | CONTINENTAL | ECOCONTACT 7 | 235/55 R18 | 6,1 |

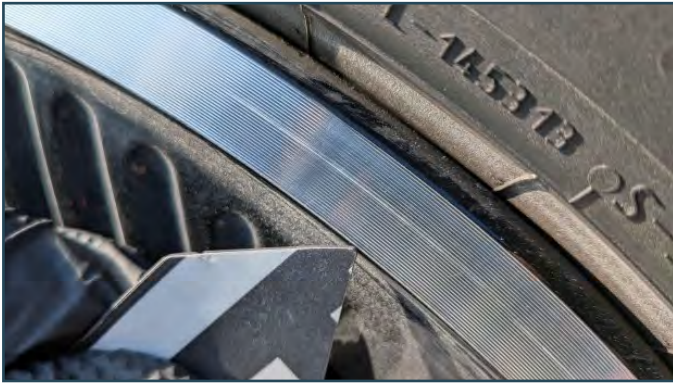
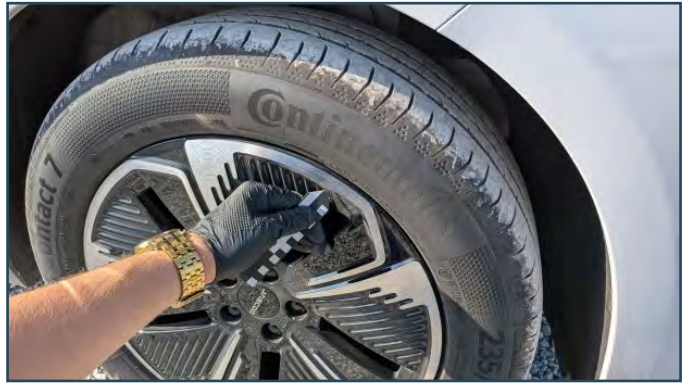
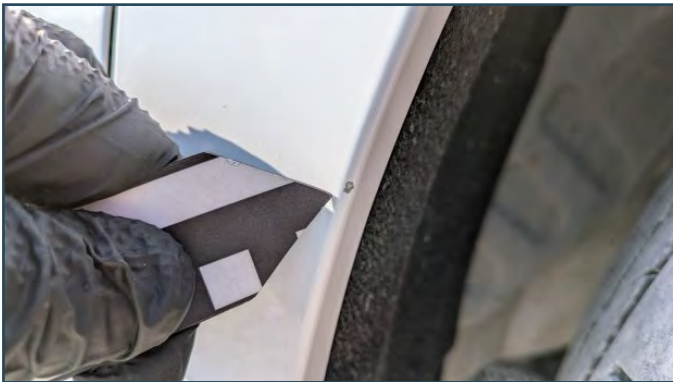
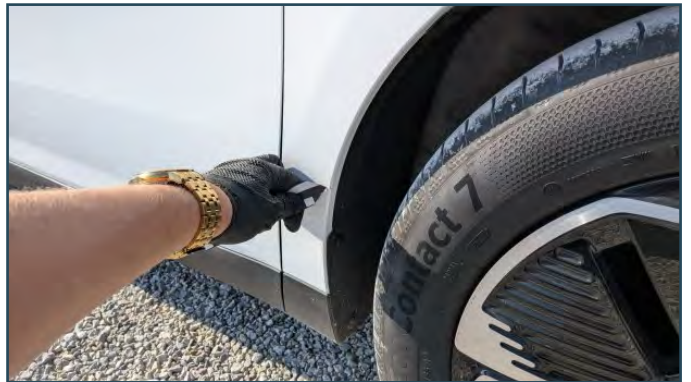
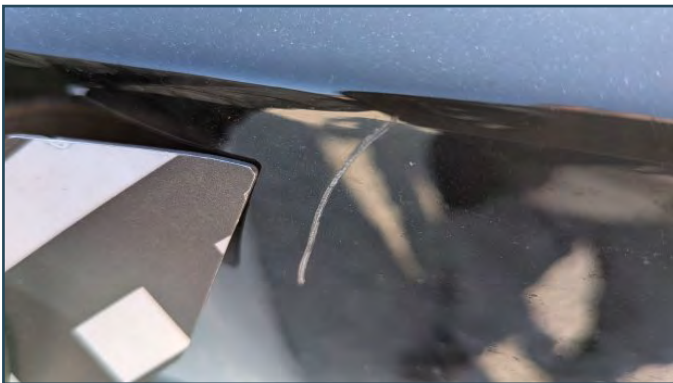
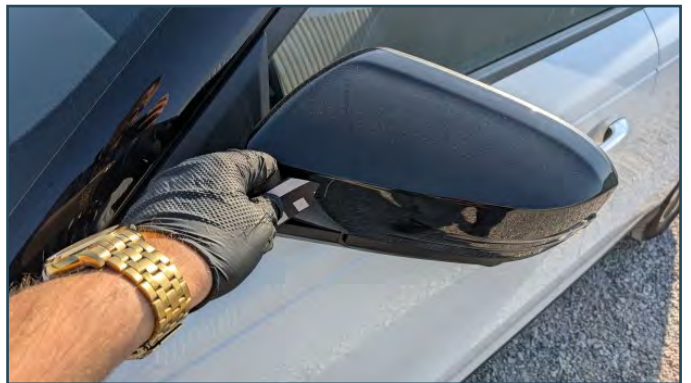
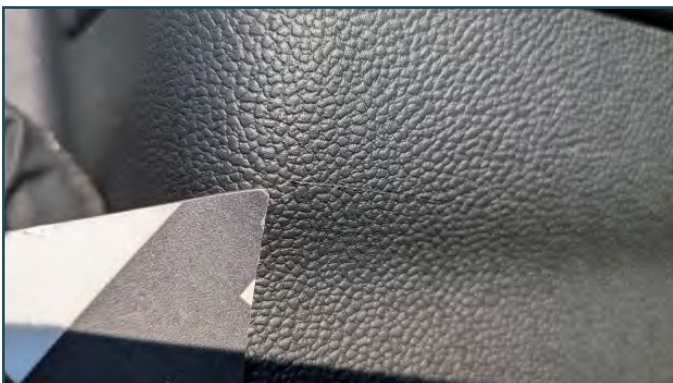
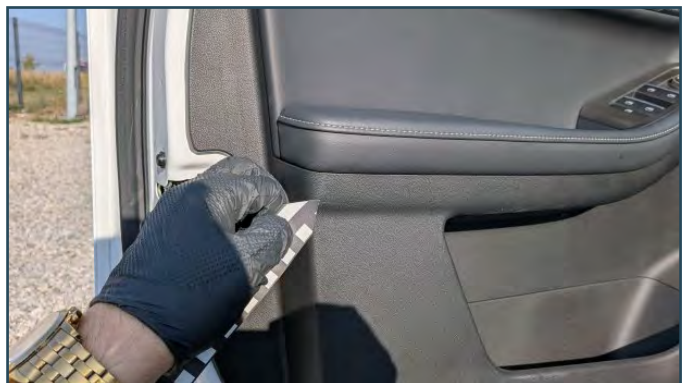
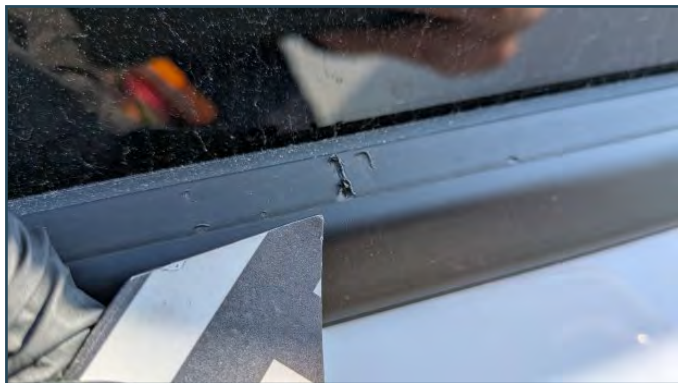
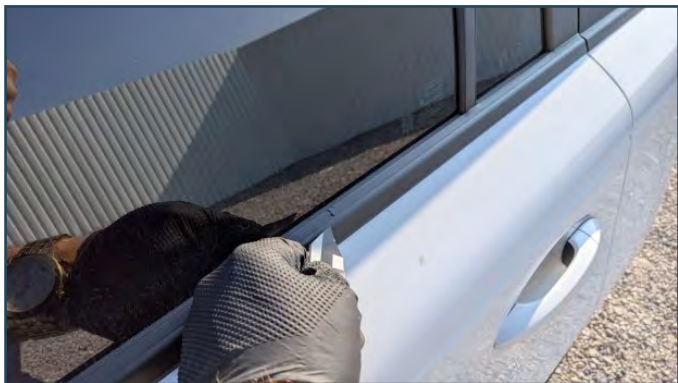
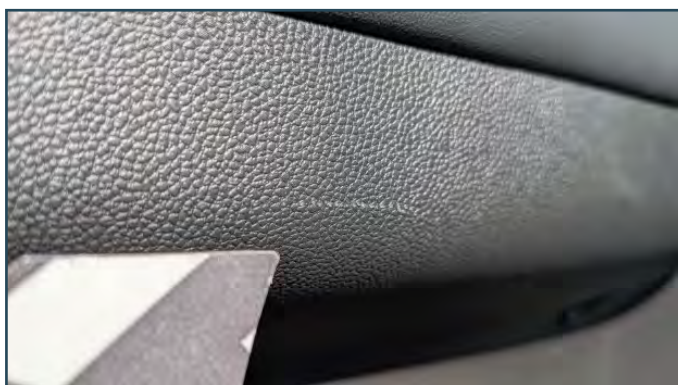
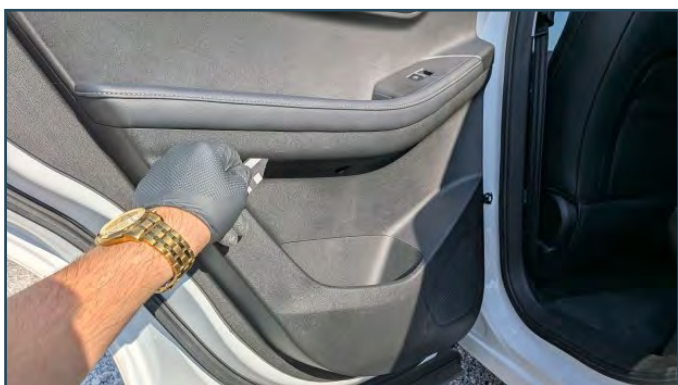
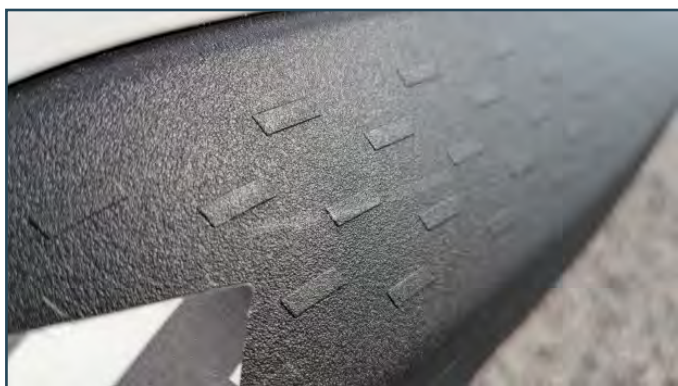
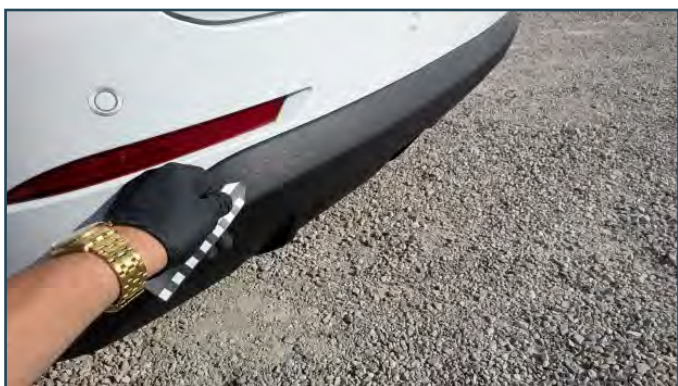
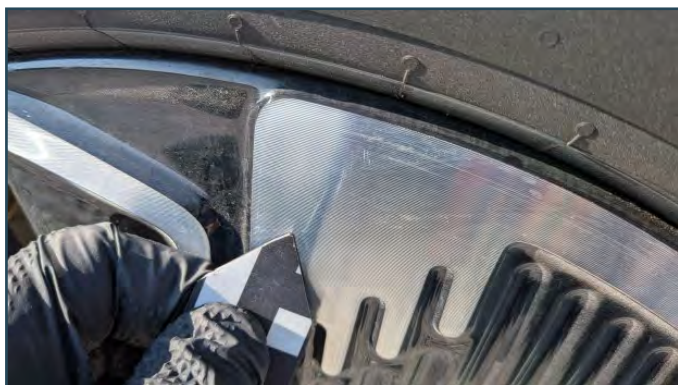
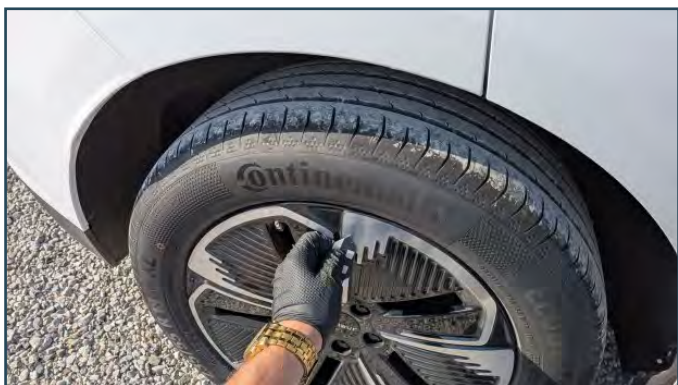
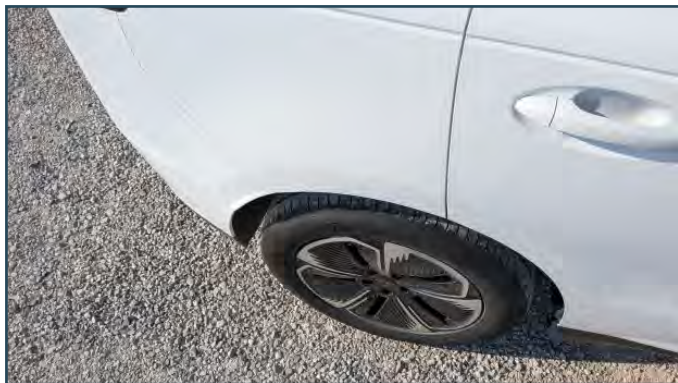
## ZDJĘCIA USZKODZEŃ

| NAZWA ELEMENTU | RODZAJ USZKODZENIA |
|---|---|
| FELGA PRZEDNIA PRAWA | ZARYSOWANIE |
| BŁOTNIK PRZEDNI PRAWY | ODPRYSKI LAKIERU |
| LUSTERKO LEWE | ZARYSOWANIE |
| USZCZELKA SZYBY DRZWI TYLNE LEWE | ZARYSOWANIE |
| SPOILER ZDERZAKA TYLNEGO | ZARYSOWANIE |
| FELGA TYLNA PRAWA | ZARYSOWANIE |
| LUSTERKO PRAWO | ZARYSOWANIE |

| NAZWA ELEMENTU | RODZAJ USZKODZENIA |
|---|---|
| TAPICERKA DRZWI PRZEDNICH LEWYCH | ZARYSOWANIE |
| TAPICERKA DRZWI TYLNYCH LEWYCH | ZARYSOWANIE |

KOMENTARZ DO STANU UTRZYMANIA NADWOZIA I WNĘTRZA:  
DODATKOWA LAMPA BAGAŻNIKA - BRAK, LUSTERKO PRAWO - ŚLADY KLEJU
