# EKSPERTYZA POJAZDU

## Identyfikacja i Spis Treści

| MODEL | CLE Coupe [236] 23- |
| NUMER REJESTRACYJNY | RZ727GV |

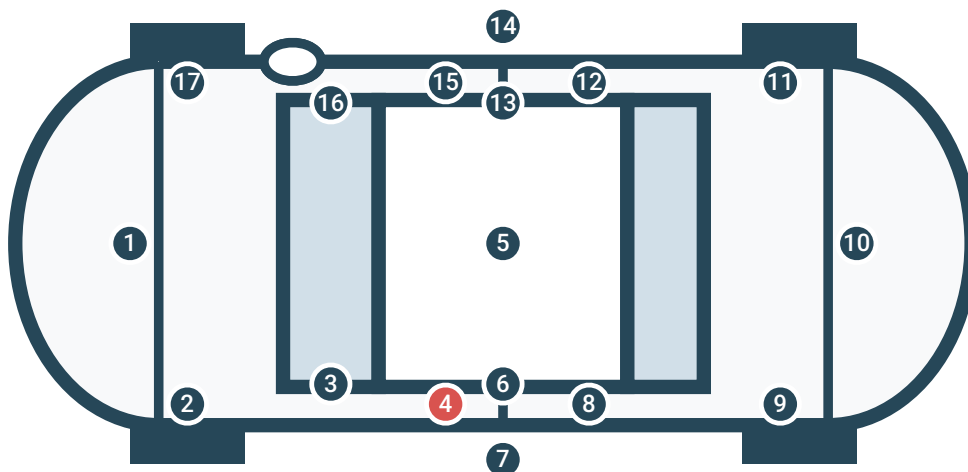
Wykonano pomiar ręczny grubości powłoki lakierowej [ $\mu\text{m}$ ] w poszczególnych strefach. Rysunek poglądowy dla pojazdu OSOBOWY.

| NUMER I NAZWA ELEMENTU | PRZEDZIAŁ GRUBOŚCI POWŁOKI [ $\mu\text{m}$ ] |
|---|---|
| 1. POKRYWA PRZEDNIA | DO 150 |
| 2. BŁOTNIK PRZEDNI LEWY | DO 150 |
| 3. SŁUPEK PRZEDNI LEWY | DO 150 |
| 4. DRZWI PRZEDNIE LEWE | 150 - 200 |
| 5. DACH | NIE DOTYCZY |
| 6. SŁUPEK ŚRODKOWY LEWY | DO 150 |
| 7. PRÓG LEWY | DO 150 |
| 8. DRZWI TYLNE LEWE | NIE DOTYCZY |
| 9. BŁOTNIK TYLNY LEWY | DO 150 |
| 10. POKRYWA TYLNA | DO 150 |
| 11. BŁOTNIK TYLNY PRAWY | DO 150 |
| 12. DRZWI TYLNE PRAWY | NIE DOTYCZY |
| 13. SŁUPEK ŚRODKOWY PRAWY | DO 150 |
| 14. PRÓG PRAWY | DO 150 |
| 15. DRZWI PRZEDNIE PRAWY | DO 150 |
| 16. SŁUPEK PRZEDNI PRAWY | DO 150 |
| 17. BŁOTNIK PRZEDNI PRAWY | DO 150 |

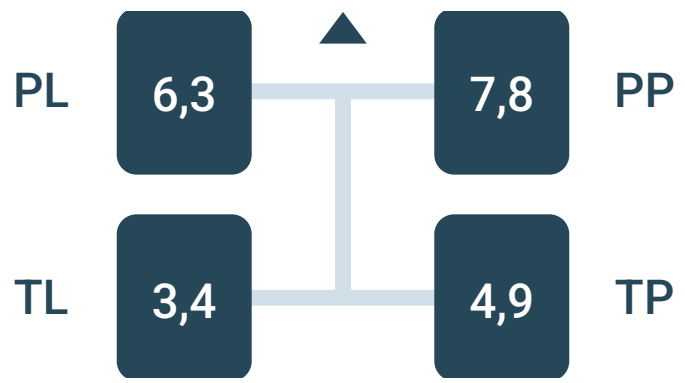
Wykonano pomiar ręczny grubości bieżnika [mm]. Rysunek poglądowy.

| OŚ | PRODUCENT | MODEL | ROZMIAR | BIEŻNIK |
|---|---|---|---|---|
| PP | PIRELLI | WINTER SOTTOZERO 3 | 245/40 R19 | 7,8 |
| PL | PIRELLI | WINTER SOTTOZERO 3 | 245/40 R19 | 6,3 |
| TP | PIRELLI | WINTER SOTTOZERO 3 | 245/40 R19 | 4,9 |
| TL | PIRELLI | WINTER SOTTOZERO 3 | 245/40 R19 | 3,4 |
