# EKSPERTYZA POJAZDU

| NR ZLECENIA: | VHS00882/26 |

| MARKA | DACIA |
| MODEL | Jogger 21-25 |

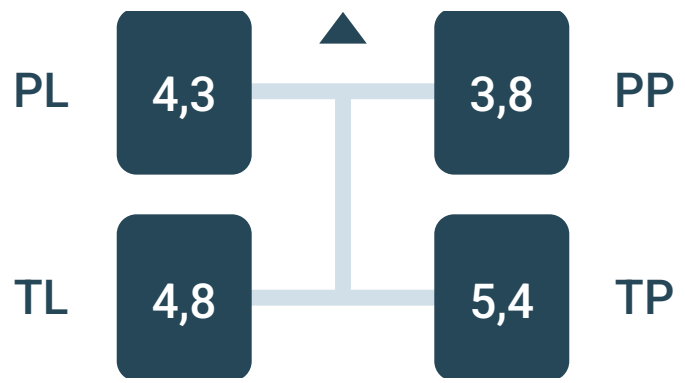
Wykonano pomiar ręczny grubości bieżnika [mm]. Rysunek poglądowy.

| OŚ | PRODUCENT | MODEL | ROZMIAR | BIEŻNIK |
|---|---|---|---|---|
| PP | CONTINENTAL | ECOCONTACT 6 | 205/60 R16 | 3,8 |
| PL | CONTINENTAL | ECOCONTACT 6 | 205/60 R16 | 4,3 |
| TP | CONTINENTAL | ECOCONTACT 6 | 205/60 R16 | 5,4 |
| TL | CONTINENTAL | ECOCONTACT 6 | 205/60 R16 | 4,8 |

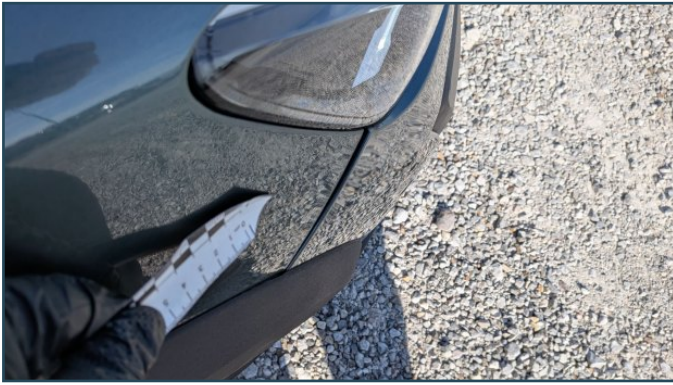
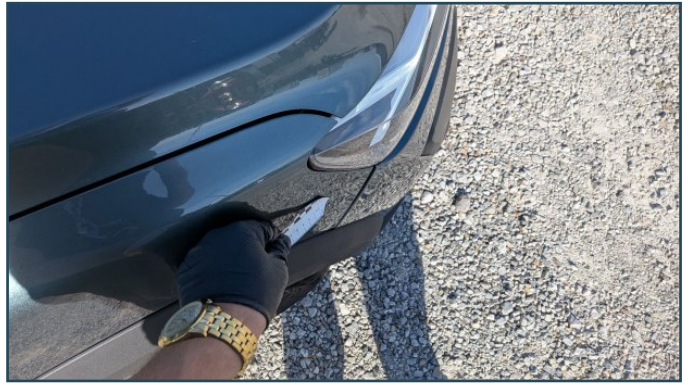
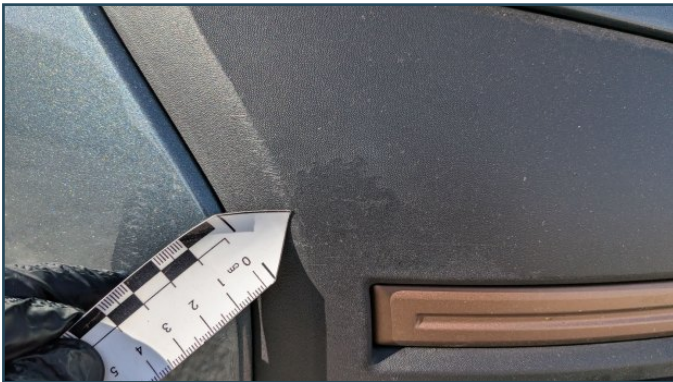
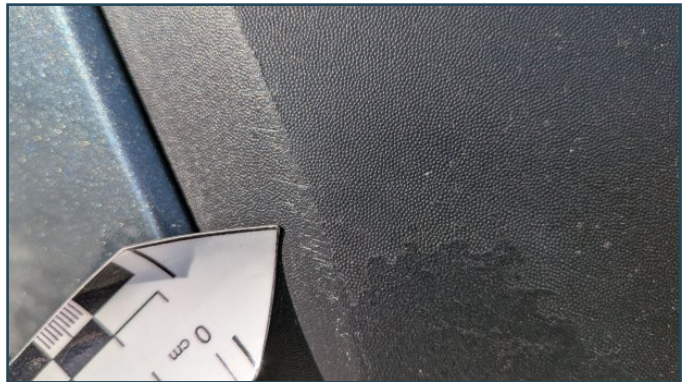
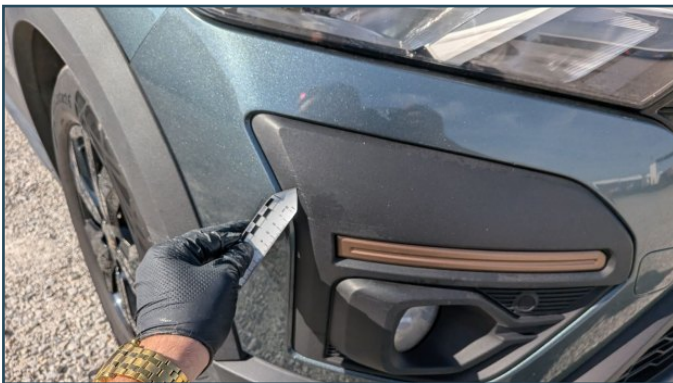
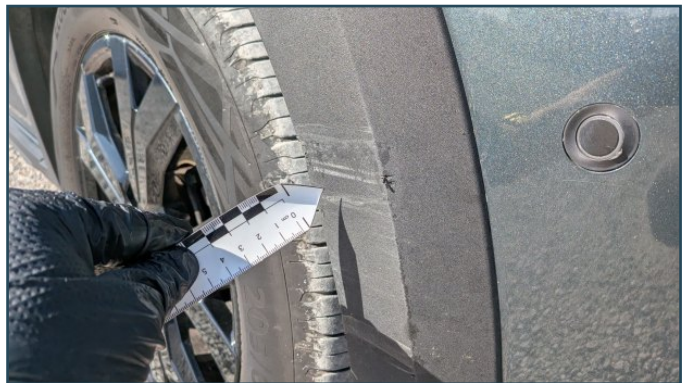
## ZDJĘCIA USZKODZEŃ

| NAZWA ELEMENTU | RODZAJ USZKODZENIA |
|---|---|
| ZDERZAK PRZEDNI | NIEPRAWIDŁOWY MONTAŻ |
| LISTWA ŁUKOWA BŁOTNIKA PRZEDNIEGO PRAWEGO | ZARYSOWANIE |
| CZUJNIK PARKOWANIA PRZÓD PRAWY ZEW. | ZARYSOWANIE |
| LISTWA ŁUKOWA BŁOTNIKA PRZEDNIEGO LEWEGO | ZARYSOWANIE |
| PRÓG LEWY | ZARYSOWANIE,WGNIECENIE |
| POKRYWA TYLNA | WGNIECENIE |
