**Opinia nr 02/10/2026/IMP**

Dotyczy: oszacowanie aktualnej wartości rynkowej.  
Rzeczoznawca: mgr Sebastian Kurmanowski RS001444,  
uprawnienie AutoConsulting nr 1234.

**Przedmiot wyceny:** Urządzenia stomatologiczne.

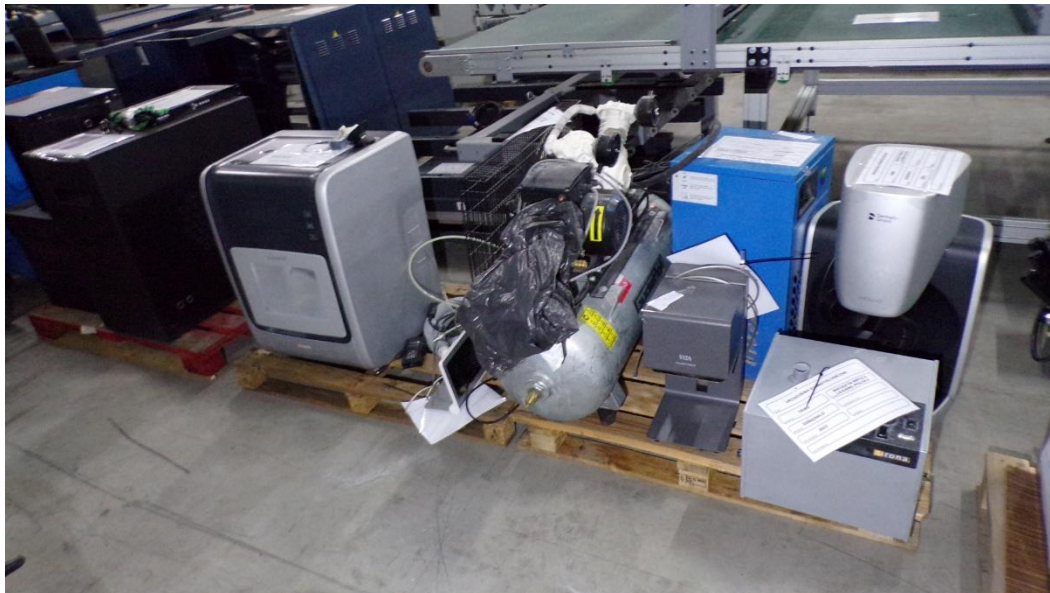
*Zdjęcie 1*

▪ Do sprzętu dołączone dwie pamięci USB (pendrive), oznaczenia nieczytelne, nie badano zawartości.

*2x pendrive*

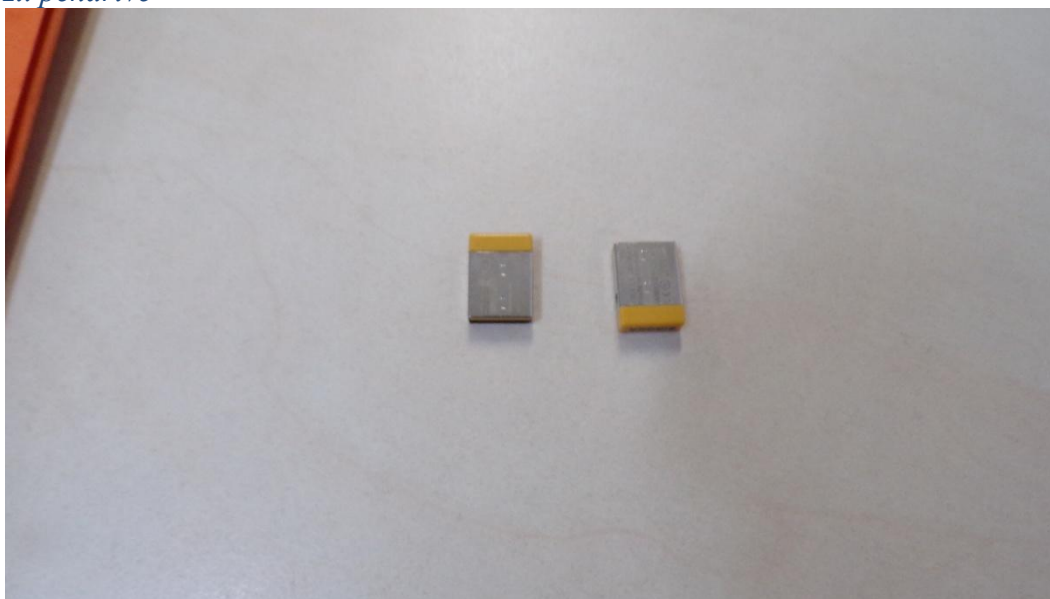
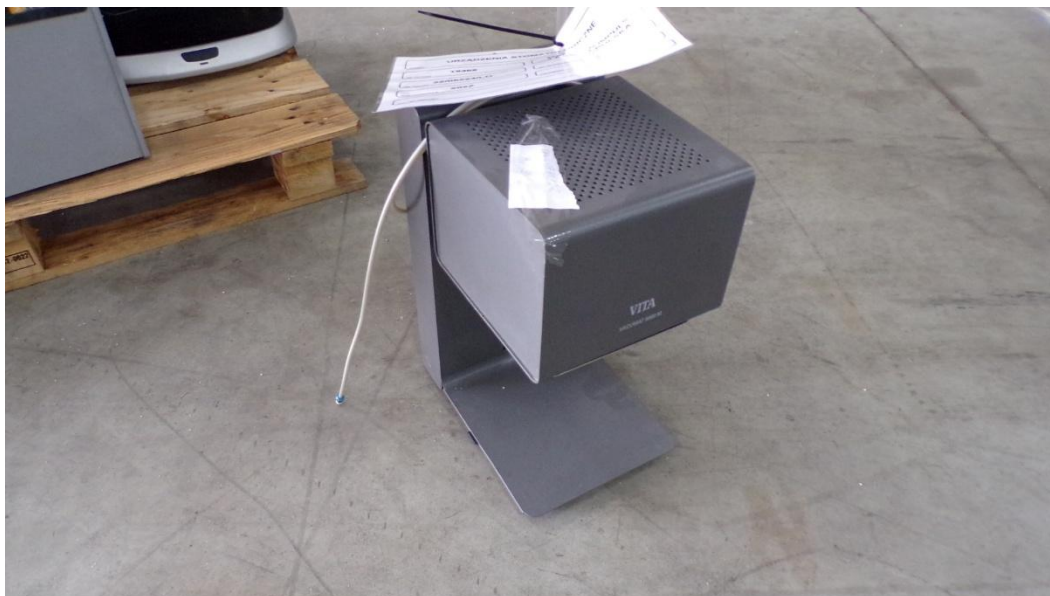
**1. Piec VITA VACUMAT 6000 M ze sterownikiem VITA vPad comfort i pompą próżniową VITA typ PJ23723-838.3**

Ogólny stan techniczny wizualny średni.

Obudowa, elementy zewnętrzne: widoczne zabrudzenia, miejscowe zarysowania powierzchni, urządzenie zakurzone, nie stwierdzono widocznych uszkodzeń mechanicznych.

Winda z talerzem w położeniu górnym, w zamkniętej komorze napalania, w pozycji zalecanej w przypadku, gdy piec nie jest używany – brak możliwości weryfikacji stanu technicznego komory napalania oraz kompletności akcesoriów, takich jak cokół do napalania, podstawka do napalania.

Do pieca dołączony wskaźnik trybu działania pieca, wąż próżniowy, brak pęsety, brak kabla sieciowego.

Sterownik VITA vPad i pompa próżniowa VITA: widoczne zabrudzenia, zarysowania obudowy, sprzęt zakurzony, nie stwierdzono widocznych istotnych uszkodzeń mechanicznych, brak możliwości weryfikacji funkcjonalności.

▪ Urządzenia nie posiadają opinii serwisu, przed uruchomieniem i dalszą eksploatacją wymagają przeprowadzenia prac konserwacyjnych oraz czynności serwisowych w celu sprawdzenia kompletności, funkcjonalności i stopnia zużycia podzespołów oraz wykrycia ewentualnych usterek części.

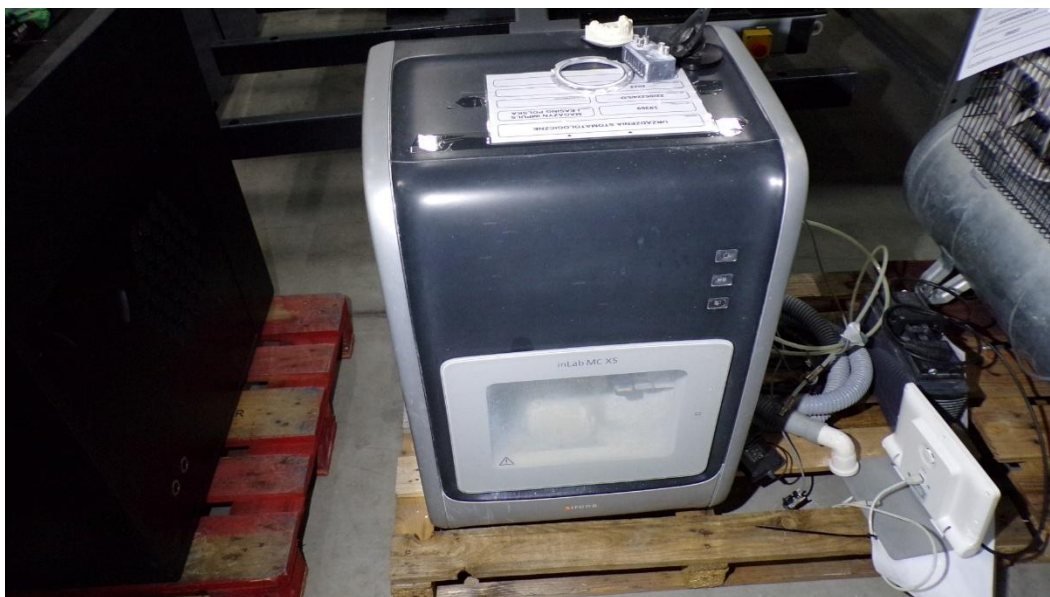
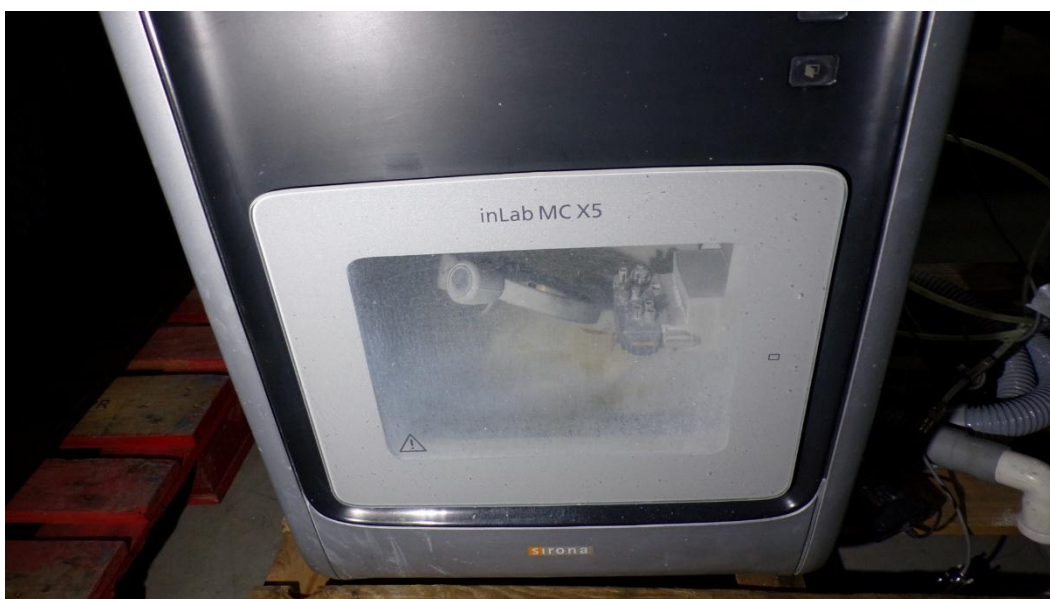
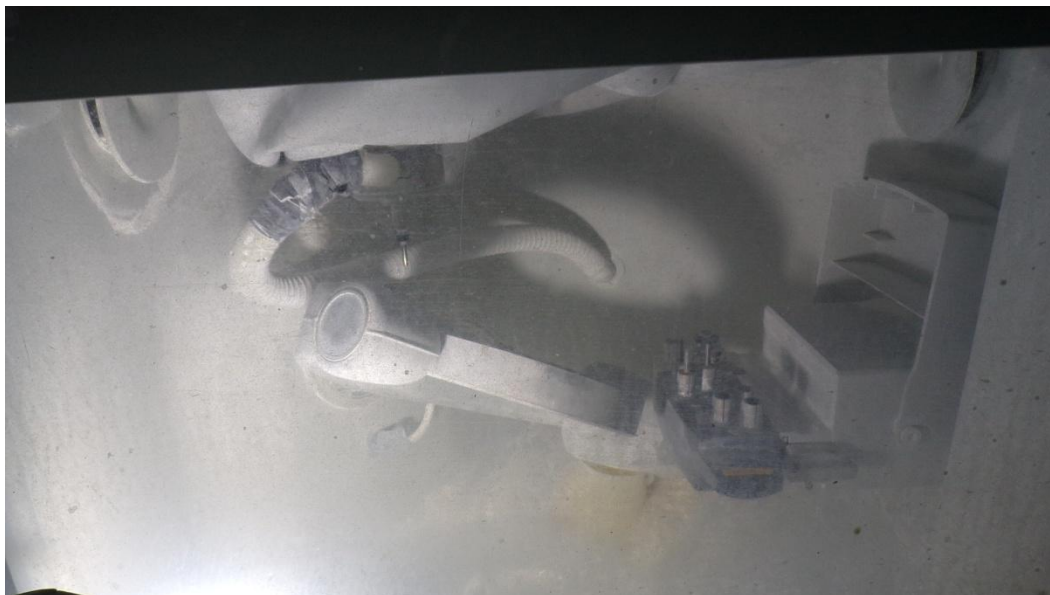
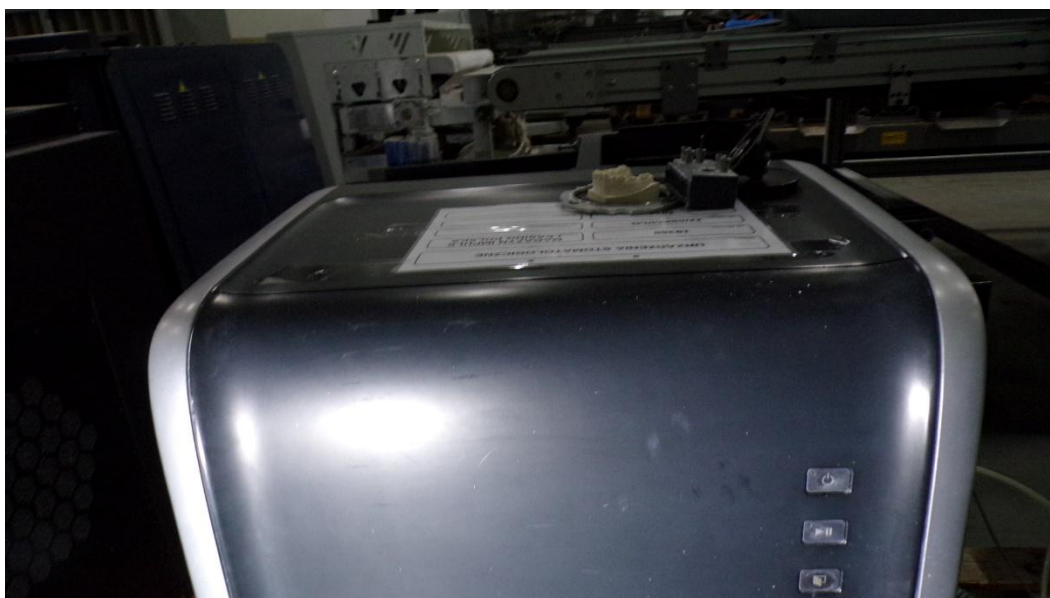
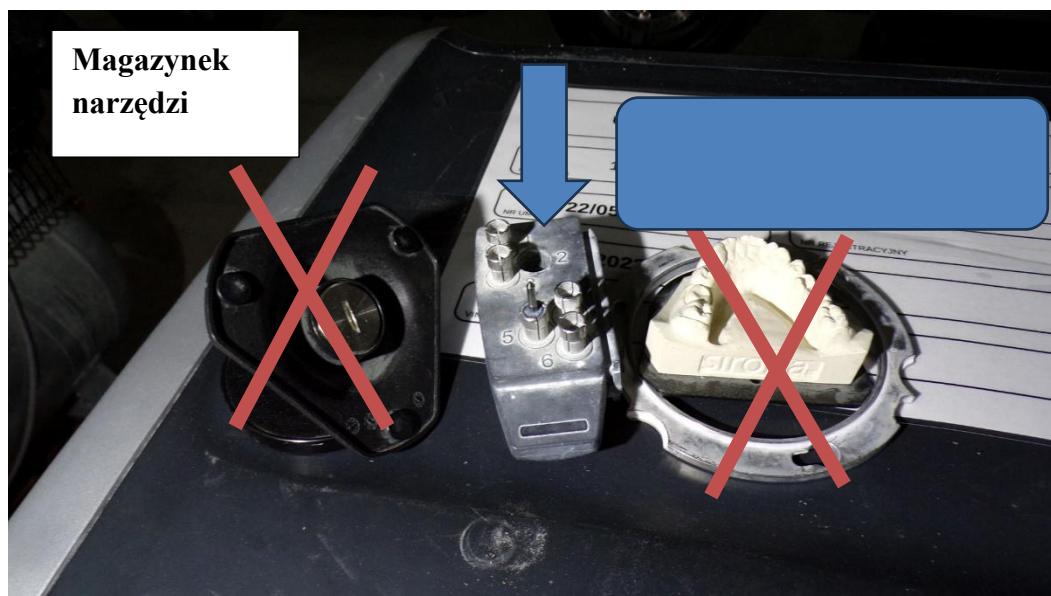
## 2.Frezarka stomatologiczna inLab MC X5 SIRONA

Ogólny stan techniczny wizualny średni.

Obudowa, elementy zewnętrzne: widoczne znaczne zabrudzenia, liczne zarysowania powierzchni, urządzenie zakurzone, nie stwierdzono widocznych istotnych uszkodzeń mechanicznych.

Komora robocza zamknięta, wewnątrz widoczne znaczne zanieczyszczenia eksploatacyjne, pył z obróbki materiałów, brak możliwości weryfikacji stanu technicznego elementów roboczych komory – konieczna dalsza weryfikacja serwisowa. Do frezarki dołączone urządzenie odciągowe, 2 magazynki narzędzi, frezy, wąż odciągowy.

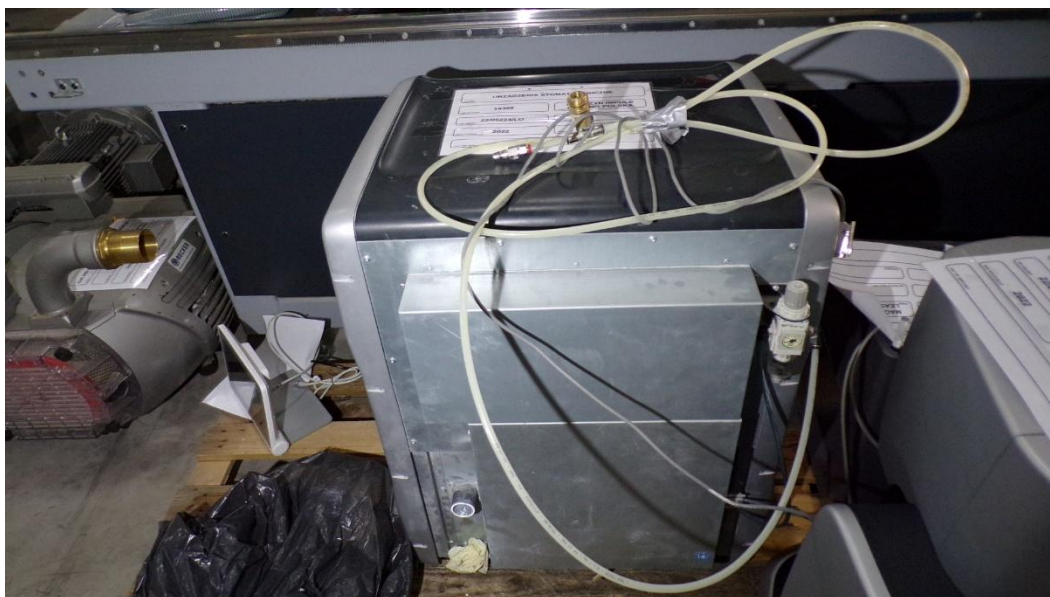
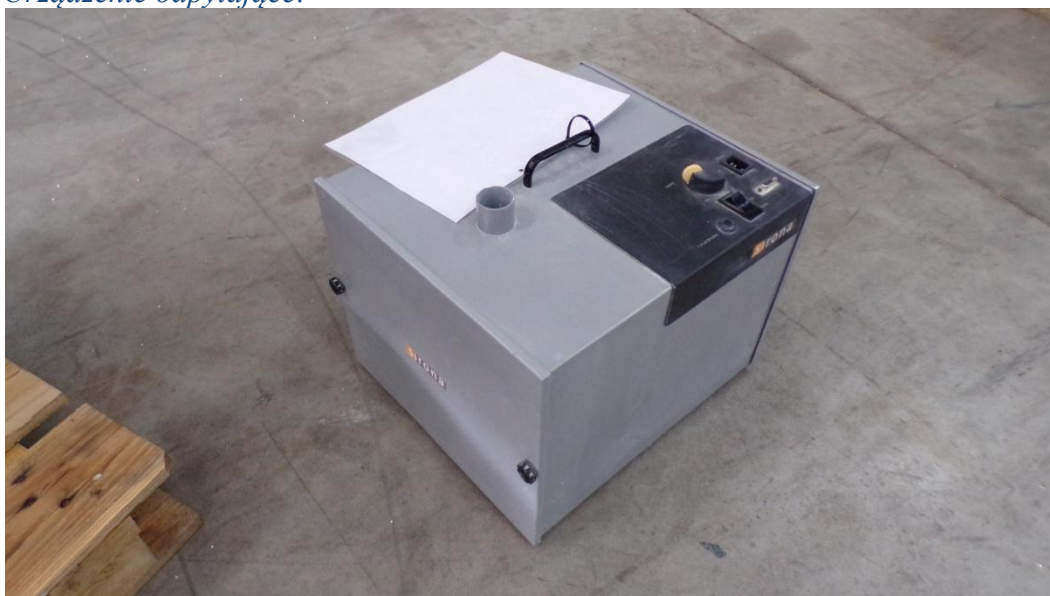
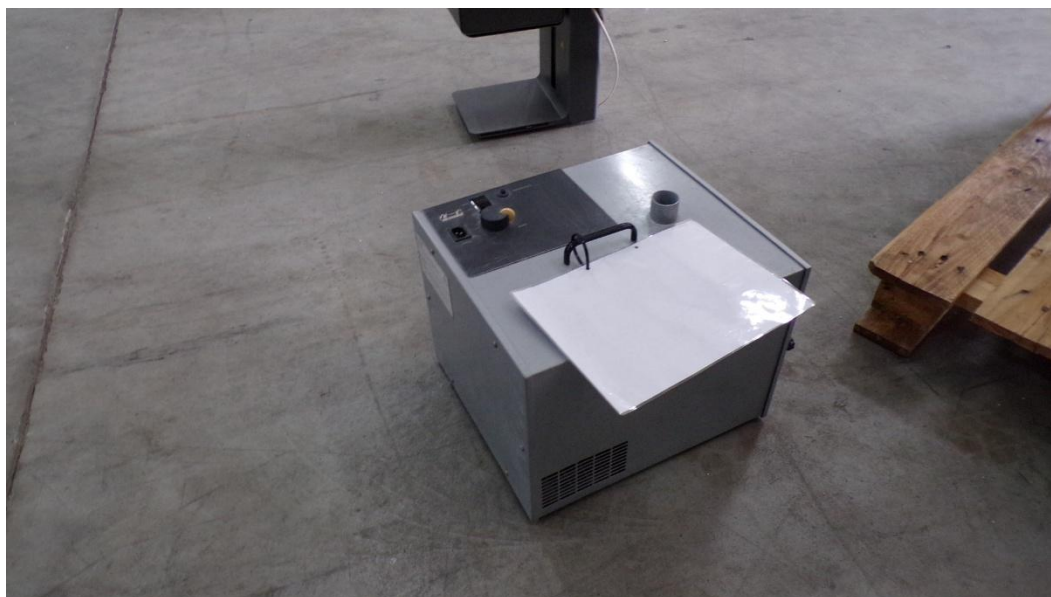
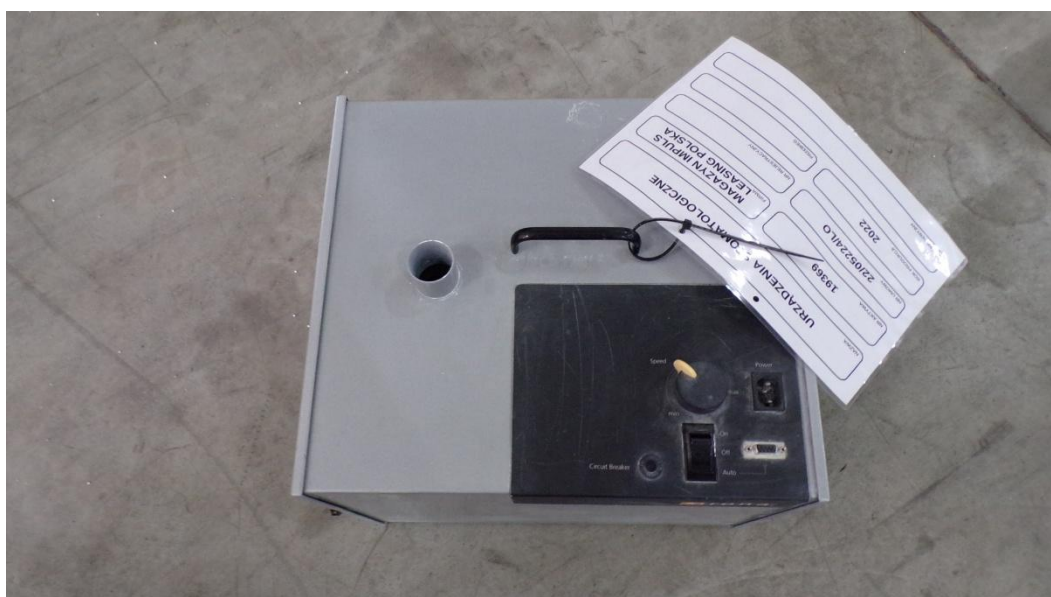
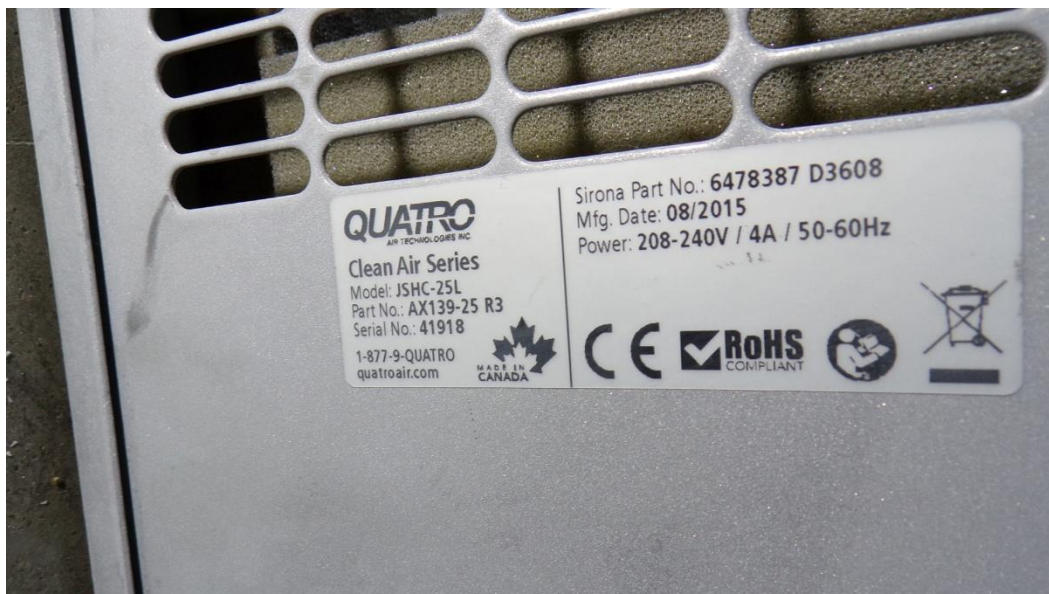
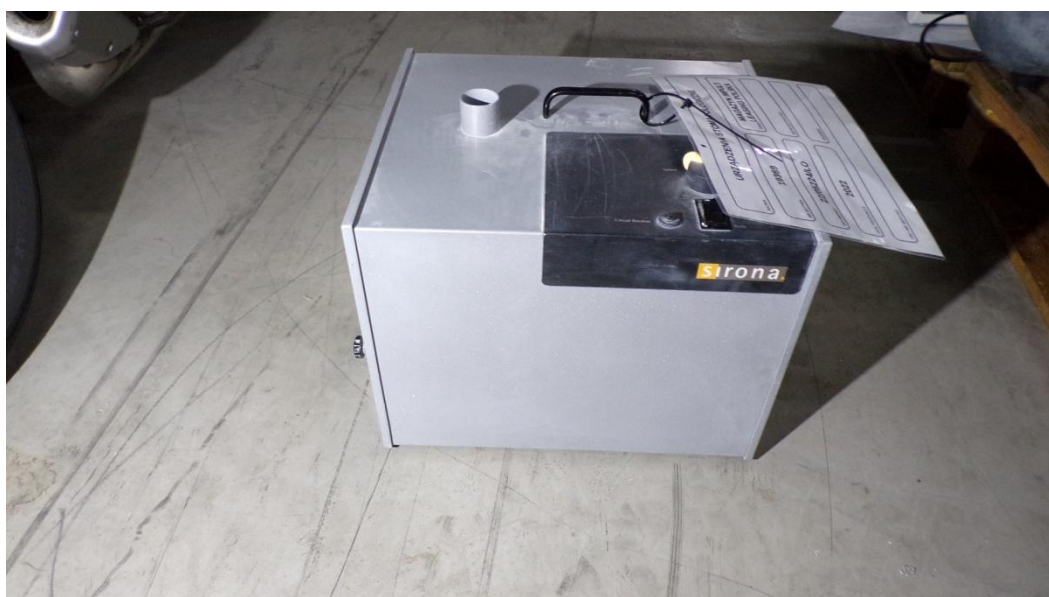
*Urządzenie odpylające:*

Urządzenie odciągowe: widoczne znaczne zabrudzenia, liczne zarysowania obudowy, sprzęt zakurzony, filtr workowy zabrudzony, nie stwierdzono widocznych istotnych uszkodzeń mechanicznych, brak możliwości weryfikacji funkcjonalności w rzeczywistych warunkach pracy, dołączony kabel zasilający.

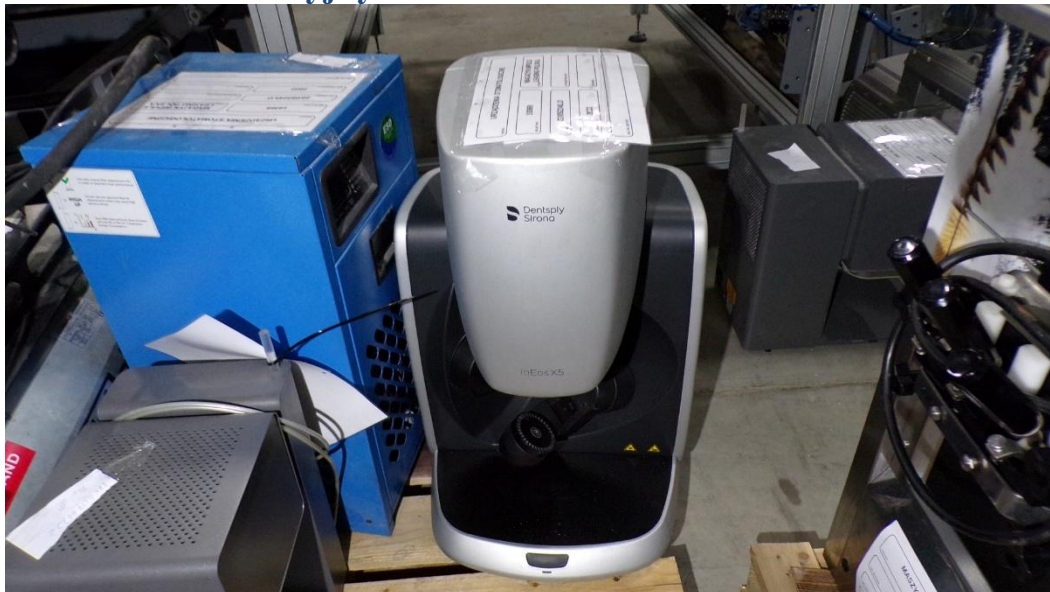
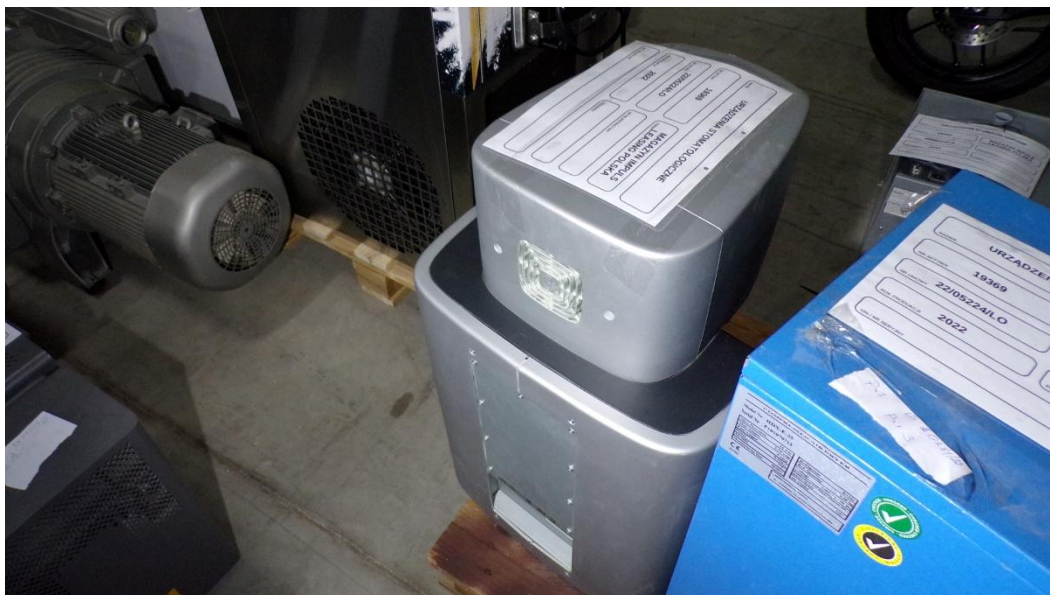
### 3.Skaner laboratoryjny inEos X5

Ogólny stan techniczny wizualny średni.

Obudowa, elementy zewnętrzne: widoczne zabrudzenia, liczne zarysowania powierzchni, urządzenie zakurzone, nie stwierdzono widocznych istotnych uszkodzeń mechanicznych.

Do skanera dołączony zasilacz sieciowy, kabel USB, podstawa do skanowania ręcznego.

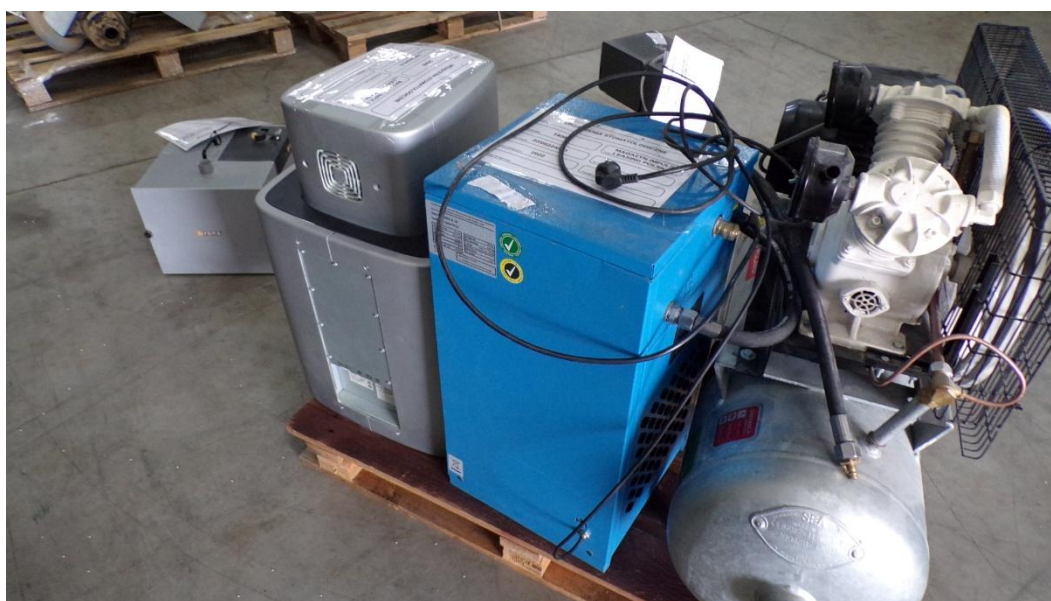
#### **4.Sprężarka z osuszaczem GUDEPOL**

Ogólny stan techniczny wizualny średni.

Obudowa, elementy zewnętrzne: widoczne zabrudzenia, liczne zarysowania powierzchni obudowy, urządzenia zakurzone, nie stwierdzono widocznych istotnych uszkodzeń mechanicznych.

Do osuszacza dołączony wąż pneumatyczny.
