# Ekspertyza pojazdu

| Nr zlecenia: | <b>VHS00965/26</b> |

| Marka | Ford |
| Model | Transit Custom 2.0 EcoBlue Euro 6 1996ccm - 136KM |

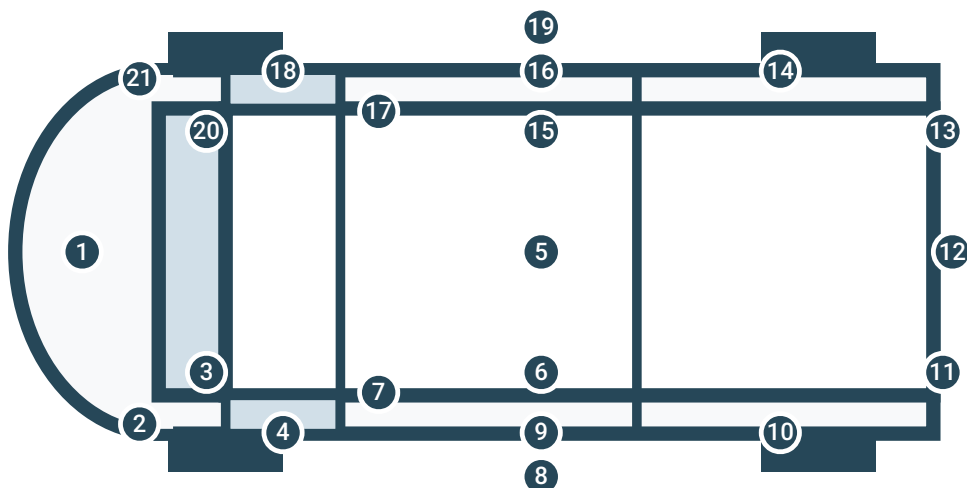
Wykonano pomiar ręczny grubości powłoki lakierowej [ $\mu\text{m}$ ] w poszczególnych strefach. Rysunek poglądowy dla pojazdu dostawczego.

| Numer i nazwa elementu | Przedział grubości powłoki [ $\mu\text{m}$ ] |
| 1. Pokrywa przednia | Do 150 |
