# Ekspertyza pojazdu

| Nr zlecenia: | <b>VHS00967/26</b> |

| Model | Kangoo Express 1.5 Blue dCi Euro 6 1461ccm - 115KM |
| Numer rejestracyjny | CT621AU |

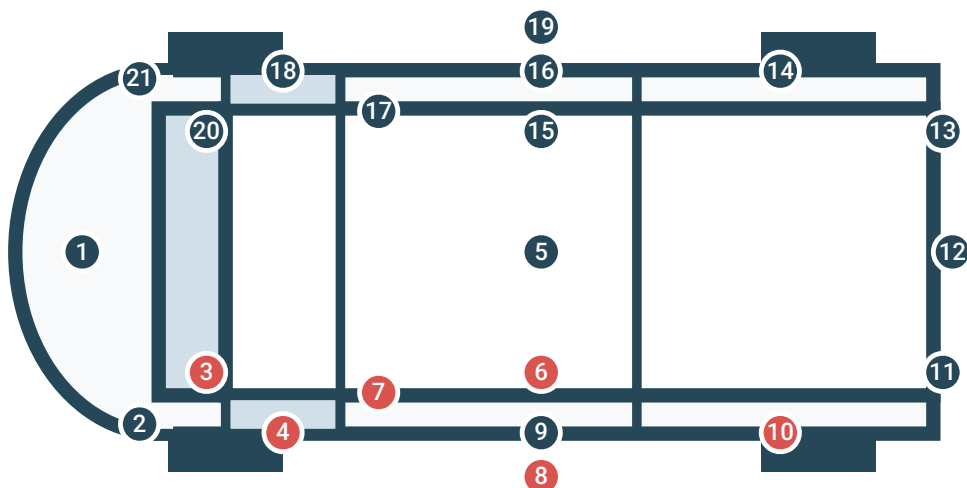
Wykonano pomiar ręczny grubości powłoki lakierowej [ $\mu\text{m}$ ] w poszczególnych strefach. Rysunek poglądowy dla pojazdu dostawczego.

| Numer i nazwa elementu | Przedział grubości powłoki [ $\mu\text{m}$ ] |
|---|---|
| 3. Słupek przedni lewy | 200 - 300 |
| 4. Drzwi przednie lewe | 200 - 300 |
| 6. Dach bok lewy | 300 - 500 |
| 7. Słupek środkowy lewy | 200 - 300 |
| 8. Próg lewy | POW. 500 |
| 10. Bok tył lewy | 200 - 300 |

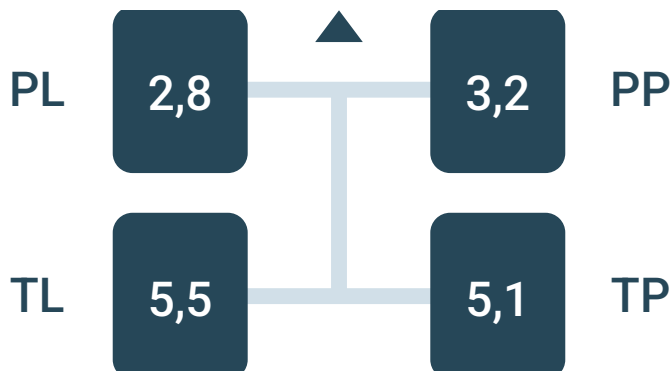
Wykonano pomiar ręczny grubości bieżnika [mm]. Rysunek poglądowy.

| Oś | Producent | Model | Rozmiar | Bieżnik |
|---|---|---|---|---|
| PP | Goodride | Zupereco z-107 | 195/65 R15 | 3,2 |
