# Ekspertyza pojazdu

| Nr zlecenia: | <b>VHS00969/26</b> |

| Marka | BMW |
| Model | Seria 2 Coupe [G42/G87] 21-24 |

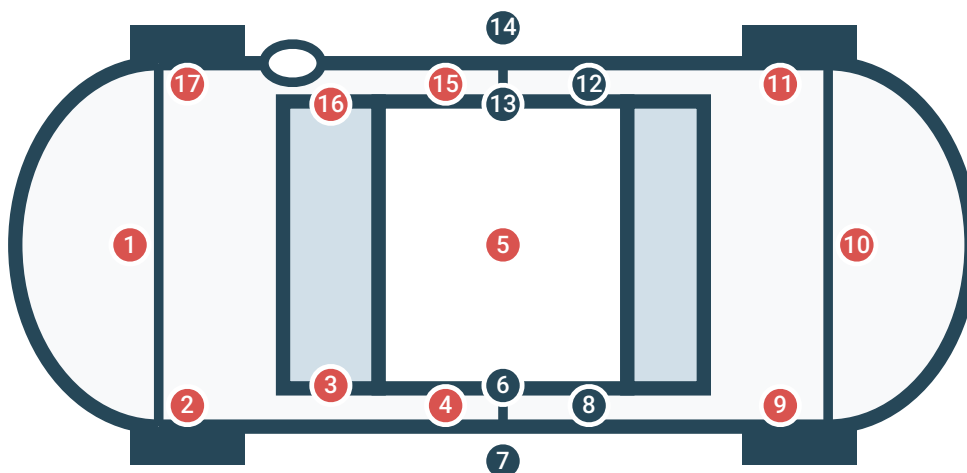
Wykonano pomiar ręczny grubości powłoki lakierowej [ $\mu\text{m}$ ] w poszczególnych strefach. Rysunek poglądowy dla pojazdu osobowego.

| Numer i nazwa elementu | Przedział grubości powłoki [ $\mu\text{m}$ ] |
|---|---|
| 1. Pokrywa przednia | 200 - 300 |
| 2. Błotnik przedni lewy | 200 - 300 |
| 3. Słupek przedni lewy | 200 - 300 |
| 4. Drzwi przednie lewe | 200 - 300 |
| 5. Dach | 200 - 300 |
| 6. Słupek środkowy lewy | Do 150 |
| 7. Próg lewy | Do 150 |
| 9. Błotnik tylny lewy | 200 - 300 |
| 10. Pokrywa tylna | 200 - 300 |
| 11. Błotnik tylny prawy | 200 - 300 |
| 13. Słupek środkowy prawy | Do 150 |
| 14. Próg prawy | Do 150 |
| 15. Drzwi przednie prawe | 200 - 300 |
| 16. Słupek przedni prawy | 200 - 300 |
| 17. Błotnik przedni prawy | 200 - 300 |
