Ekspertyza pojazdu

Zleceniodawca:	Vehis Finanse
Wykonawca:	Partner CRLS
Rzeczoznawca:	Bartosz Wnuk / Mateusz Keler
Nr zlecenia:	**VHS00787/26**
Data:	27 października 2026
Miejsce oględzin:	05-600 Grójec, Słomczyn, ul. Metalowa 10

Marka	Maxus
Model	Deliver 9 1996ccm - 150KM 3,5t 23-
Numer rejestracyjny	LU762UA
Rok produkcji	2024
Numer VIN	LSH14J7C5SA061937

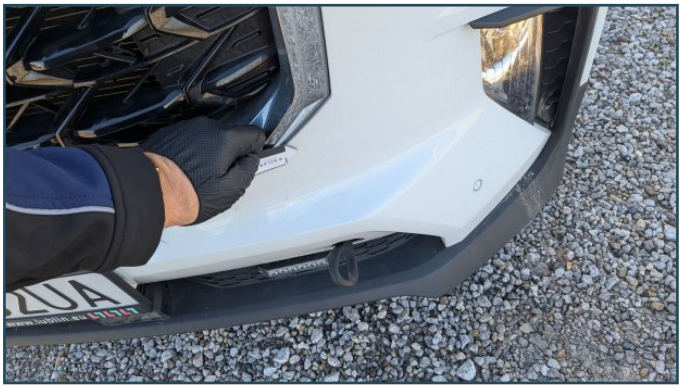
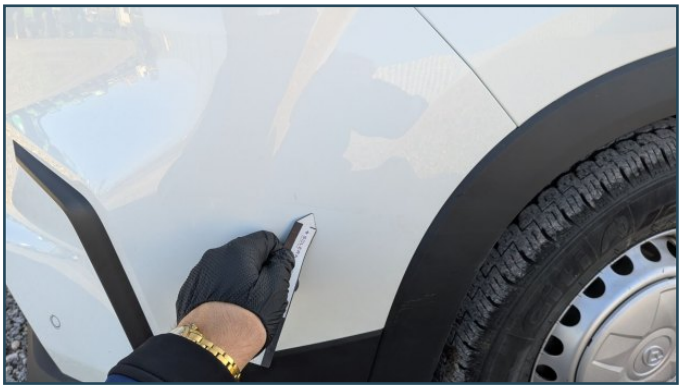
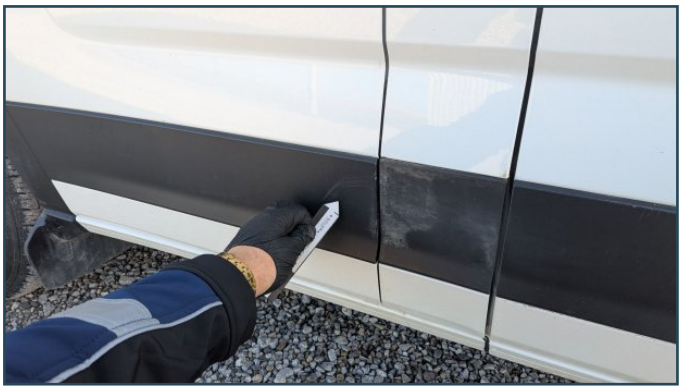
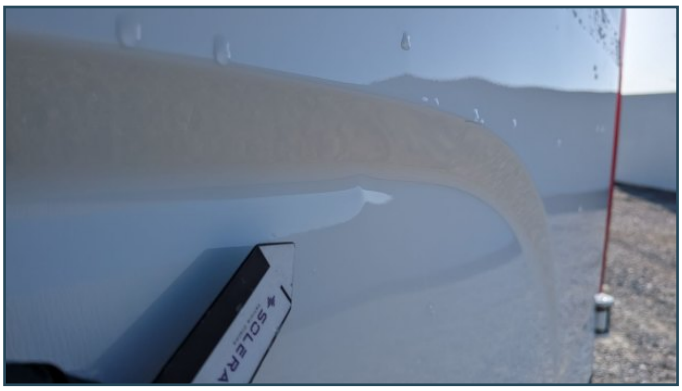
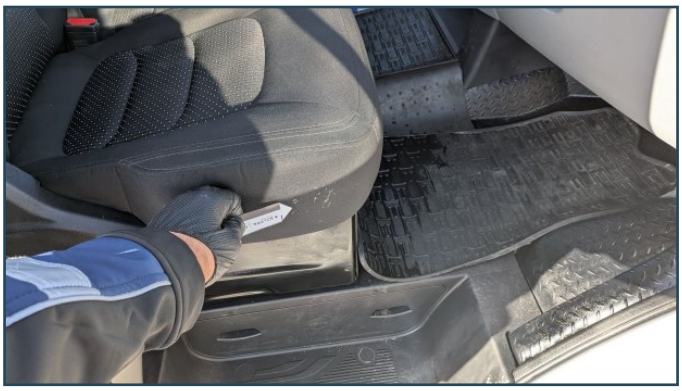
Zdjęcia uszkodzeń

Nazwa elementu	Rodzaj uszkodzenia
Szyba czołowa	Odpryski
Zderzak przedni	Odpryski lakieru
Zderzak przedni	Zarysowanie
Listwa łukowa błotnika przedniego lewego	Zarysowanie
Listwa drzwi przednich lewych	Zarysowanie
Próg lewy	Zarysowanie, wgniecenie
Drzwi/poszycie tylne lewe	Wgniecenie
Zderzak tylny	Zarysowanie
Listwa drzwi tylnych prawych	Zarysowanie
Listwa drzwi tylnych lewych	Zarysowanie
Drzwi tylne prawe	Zarysowanie
Listwa poszycia tylnego prawego	Zarysowanie
Narożnik tylny prawy	Zarysowanie, wgniecenie
Drzwi/poszycie tylne prawe	Zarysowanie, wgniecenie
Kołpak tylny prawy	Zarysowanie
Drzwi/poszycie środkowe prawe	Zarysowanie, wgniecenie
Kierunkowskaz lusterka prawy	Zarysowanie
Próg prawy	Zarysowanie

Nazwa elementu	Rodzaj uszkodzenia
Fotel przedni lewy	Zabrudzenie
Fotel przedni prawy	Zabrudzenie
Deska rozdzielcza	Zarysowanie
Komora ładunkowa	Nadmierne zużycie
Komora ładunkowa	Zarysowanie
Ekran lcd	Zarysowanie

Komentarz do stanu utrzymania nadwozia i wnętrza:
Pojazd posiada na całej karoserii ślady po naklejkach - wymagane polerowanie.
