EKSPERTYZA POJAZDU

ZLECENIODAWCA:	VEHIS FINANSE
WYKONAWCA:	PARTNER CRLS
RZECZOZNAWCA:	BARTOSZ WNUK / MATEUSZ KELER
NR ZLECENIA:	**VHS00839/26**
DATA:	18 wrzesień 2026
MIEJSCE OGLĘDZIN:	05-600 GRÓJEC, SŁOMCZYN, UL. METALOWA 10

MARKA	VOLKSWAGEN
MODEL	Golf VIII 20-24
NUMER REJESTRACYJNY	BI614HV
ROK PRODUKCJI	2022
NUMER VIN	WVWZZZCD8PW136206

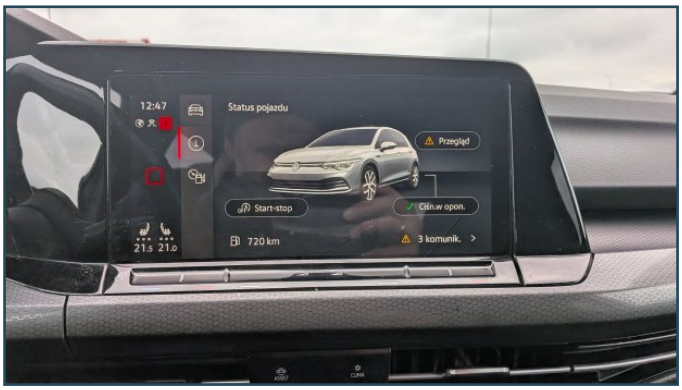
12:47
Pojazd
Status
Dane
3 komunikaty/ów
1/3
Wymiana oleju i przegląd teraz!
21.5 21.0

12:47
Pojazd
Status
Dane
3 komunikaty/ów
2/3
Usterka: dynamiczne światła kierowane
21.5 21.0

12:48
Pojazd
Status
Dane
3 komunikaty/ów
3/3
Uzupełnij płyn do spryskiwaczy.
21.5 21.0
