Ekspertyza pojazdu

Zleceniodawca:	Vehis Finanse
Wykonawca:	Partner CRLS
Rzeczoznawca:	Bartosz Wnuk / Mateusz Keler
Nr zlecenia:	**VHS00938/26**
Data:	13 październik 2026
Miejsce oględzin:	05-600 Grójec, Słomczyn, ul. Metalowa 10

Marka	MG roewe
Model	Ehs Plug-In Hybrid
Numer rejestracyjny	DX59425
Rok produkcji	2021
Numer VIN	LSJA24399MN091633

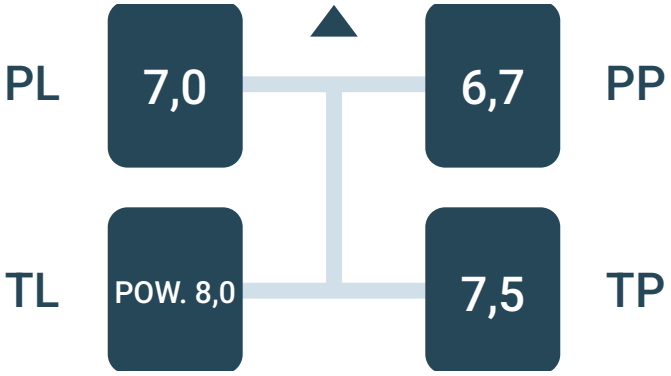
Numer i nazwa elementu	Przedział grubości powłoki [µm]
1. Pokrywa przednia	Do 150
2. Błotnik przedni lewy	Do 150
3. Słupek przedni lewy	Do 150
4. Drzwi przednie lewe	Do 150
5. Dach	Do 150
6. Słupek środkowy lewy	Do 150
7. Próg lewy	Do 150
8. Drzwi tylne lewe	Do 150
9. Błotnik tylny lewy	Do 150
10. Pokrywa tylna	Do 150
11. Błotnik tylny prawy	POW. 500
12. Drzwi tylne prawe	150 - 200
13. Słupek środkowy prawy	Do 150
14. Próg prawy	Do 150
15. Drzwi przednie prawe	200 - 300
16. Słupek przedni prawy	Do 150
17. Błotnik przedni prawy	Do 150

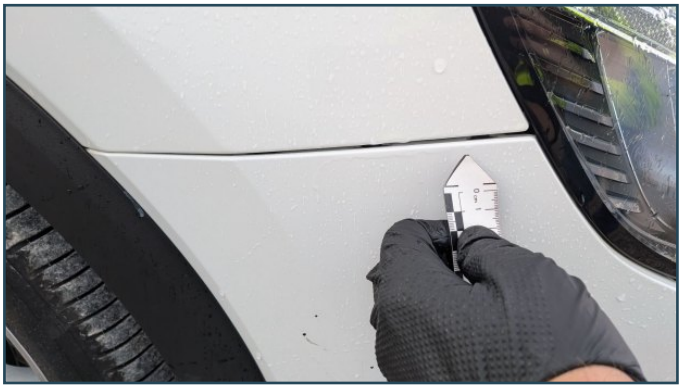
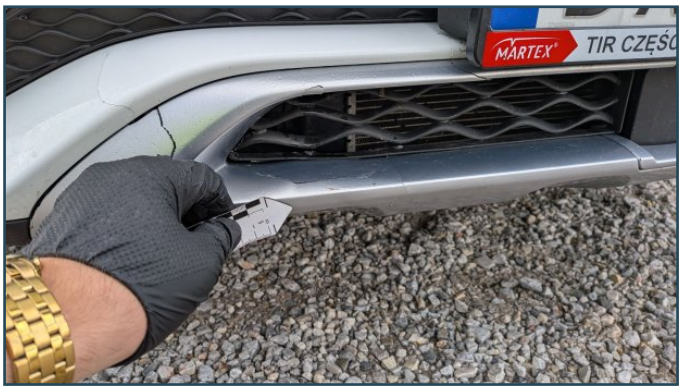
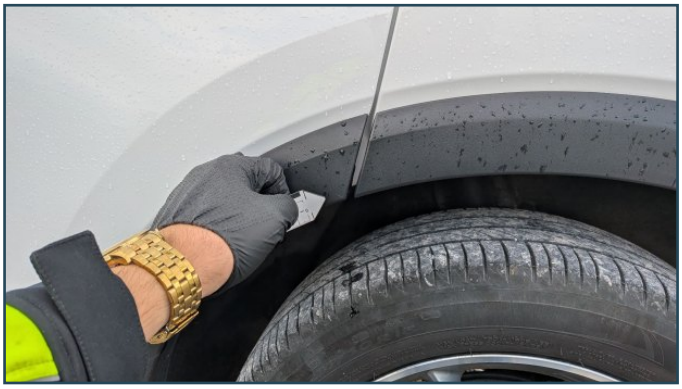
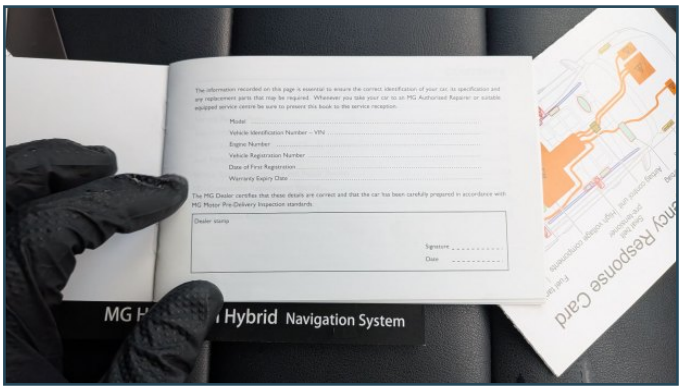
Zdjęcia uszkodzeń

Nazwa elementu	Rodzaj uszkodzenia
Pokrywa przednia	Odpryski lakieru
Zderzak przedni	Zarysowanie
Zderzak przedni	Pęknięcie
Spoiler zderzaka przedniego	Pęknięcie
Krata wlotu powietrza prawa	Pęknięcie
Drzwi przednie lewe	Odpryski lakieru
Próg lewy	Zarysowanie
Listwa łukowa błotnika tylnego lewego	Zarysowanie
Zderzak tylny	Zarysowanie
Błotnik tylny prawy	Ślady nieprofesjonalnej naprawy
Drzwi przednie prawe	Zarysowanie
Próg prawy	Zarysowanie
Felga przednia prawa	Rdza/korozja
