EKSPERTYZA POJAZDU

ZLECENIODAWCA:	VEHIS FINANSE
WYKONAWCA:	PARTNER CRLS
RZECZOZNAWCA:	BARTOSZ WNUK / MATEUSZ KELER
NR ZLECENIA:	**VHS00950/26**
DATA:	15 październik 2026
MIEJSCE OGLĘDZIN:	05-600 GRÓJEC, SŁOMCZYN, UL. METALOWA 10

MARKA	OMODA
MODEL	Omoda 9 25-
NUMER REJESTRACYJNY	WB429EC
ROK PRODUKCJI	2025
NUMER VIN	LNNBDDEHXSG087716

NUMER EKSPERTYZY	VHS00950/26

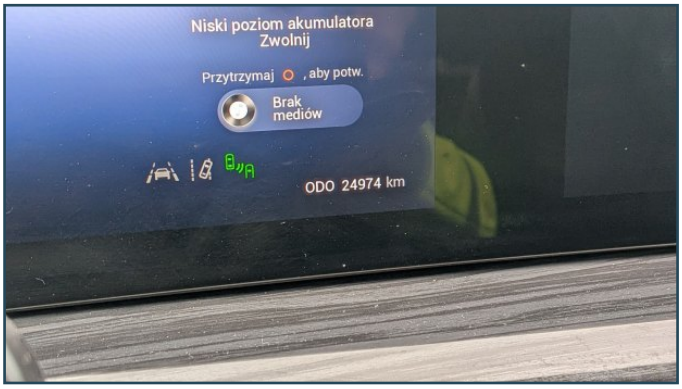
NISKI POZIOM AKUMULATORA, ZWOLNIJ, TRYB OCHRONY UKŁADU NAPĘDOWEGO AKTYW., MOC ZMNIEJSZONA.

Niski poziom akumulatora
Zwolnij
Przytrzymaj , aby potw.
Brak mediów
ODO 24974 km
