EKSPERTYZA POJAZDU

ZLECENIODAWCA:	VEHIS FINANSE
WYKONAWCA:	PARTNER CRLS
RZECZOZNAWCA:	BARTOSZ WNUK / MATEUSZ KELER
NR ZLECENIA:	**VHS00875/26**
DATA:	10 październik 2026
MIEJSCE OGLĘDZIN:	05-600 GRÓJEC, SŁOMCZYN, UL. METALOWA 10

MARKA	LAND ROVER
MODEL	Defender 110 19-
NUMER REJESTRACYJNY	WW415AS
ROK PRODUKCJI	2025
NUMER VIN	SALEA7BW0S2429443

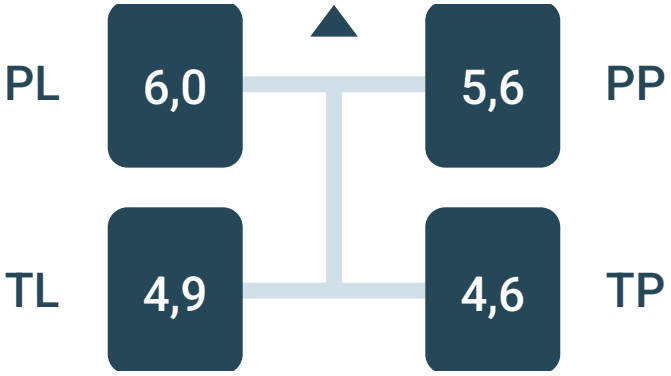
Wykonano pomiar ręczny grubości powłoki lakierowej [µm] w poszczególnych strefach. Rysunek poglądowy dla pojazdu OSOBOWY.

NUMER I NAZWA ELEMENTU	PRZEDZIAŁ GRUBOŚCI POWŁOKI [µm]
1. POKRYWA PRZEDNIA	DO 150
2. BŁOTNIK PRZEDNI LEWY	DO 150
3. SŁUPEK PRZEDNI LEWY	DO 150
4. DRZWI PRZEDNIE LEWE	DO 150
5. DACH	DO 150
6. SŁUPEK ŚRODKOWY LEWY	DO 150
7. PRÓG LEWY	DO 150
8. DRZWI TYLNE LEWE	DO 150
9. BŁOTNIK TYLNY LEWY	DO 150
10. POKRYWA TYLNA	DO 150
11. BŁOTNIK TYLNY PRAWY	DO 150
12. DRZWI TYLNE PRAWE	DO 150
13. SŁUPEK ŚRODKOWY PRAWY	DO 150
14. PRÓG PRAWY	DO 150
15. DRZWI PRZEDNIE PRAWE	DO 150
16. SŁUPEK PRZEDNI PRAWY	DO 150
17. BŁOTNIK PRZEDNI PRAWY	DO 150

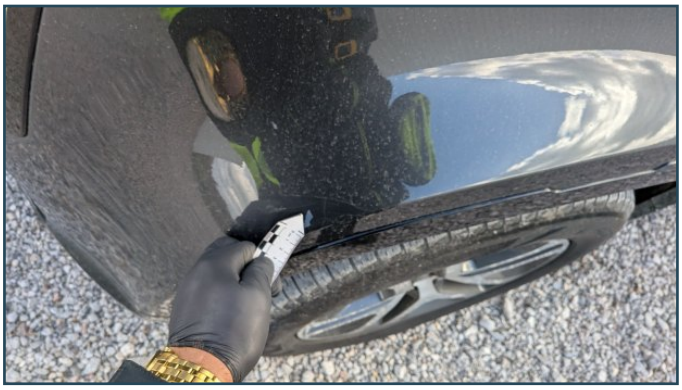
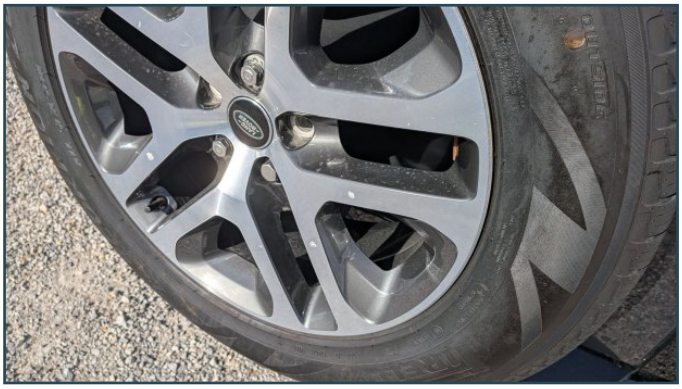
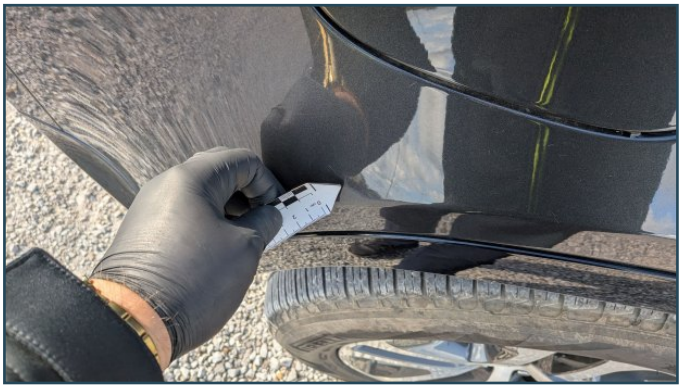
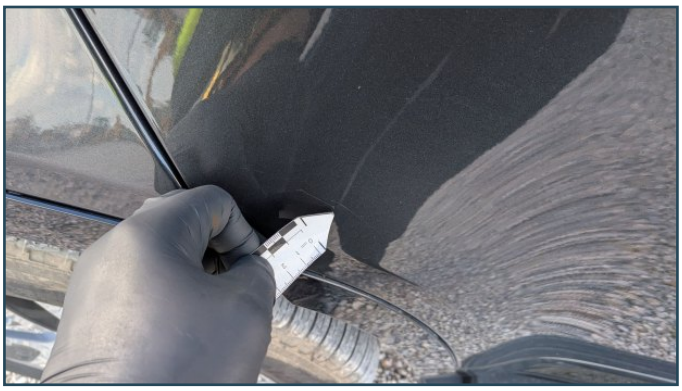
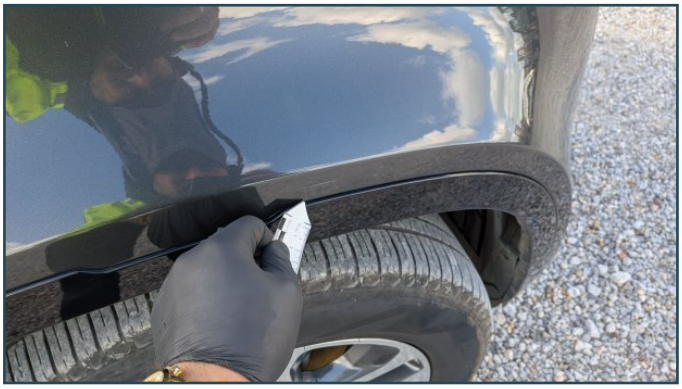
ZDJĘCIA USZKODZEŃ

NAZWA ELEMENTU	RODZAJ USZKODZENIA
BŁOTNIK PRZEDNI LEWY	ODPRYSKI LAKIERU
TABLICA REJ. PRZEDNIA	WGNIECENIE
BŁOTNIK PRZEDNI LEWY	ZARYSOWANIE
BŁOTNIK TYLNY PRAWY	ZARYSOWANIE
DRZWI TYLNE PRAWE	ZARYSOWANIE
LUSTERKO PRAWE	ZARYSOWANIE
BŁOTNIK PRZEDNI PRAWY	ZARYSOWANIE
FELGA KOŁA ZAPASOWEGO	ZARYSOWANIE

NAZWA ELEMENTU	RODZAJ USZKODZENIA
TAPICERKA DRZWI PRZEDNICH LEWYCH	ZARYSOWANIE
