Ekspertyza pojazdu

Zleceniodawca:	Vehis Finanse
Wykonawca:	Partner CRLS
Rzeczoznawca:	Bartosz Wnuk / Mateusz Keler
Nr zlecenia:	**VHS00960/26**
Data:	20 października 2026
Miejsce oględzin:	05-600 Grójec, Słomczyn, ul. Metalowa 10

Marka	Byd
Model	Seal 5 DM-i 25-
Numer rejestracyjny	DX89604
Rok produkcji	2025
Numer VIN	LC0C76C48S0228024

Numer ekspertyzy	VHS00960/26

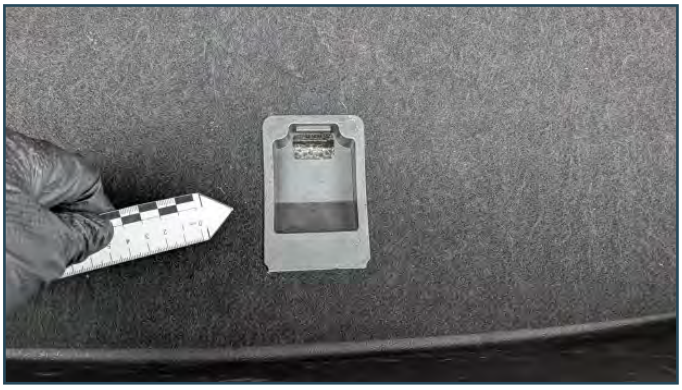
Zdjęcia uszkodzeń

Nazwa elementu	Rodzaj uszkodzenia
Pokrywa przednia	Odpryski lakieru
Błotnik tylny lewy	Zarysowanie, wgniecenie
Pokrywa gniazda ładowania	Brak
Felga przednia prawa	Zarysowanie

Nazwa elementu	Rodzaj uszkodzenia
Nakładka progu lewa	Zarysowanie
Uchwyt podłogi bagażnika	Pęknięcie
Wyposażenie bagażnika	Inne
