Ekspertyza pojazdu

Zleceniodawca:	Vehis Finanse
Wykonawca:	Partner CRLS
Rzeczoznawca:	Bartosz Wnuk / Mateusz Keler
Nr zlecenia:	**VHS00961/26**
Data:	26 października 2026
Miejsce oględzin:	05-600 Grójec, Słomczyn, ul. Metalowa 10

Marka	BMW
Model	Seria 7 [G11, G12] 15-19
Numer rejestracyjny	EL7MY70
Rok produkcji	2017
Numer VIN	WBA7C41090G948199

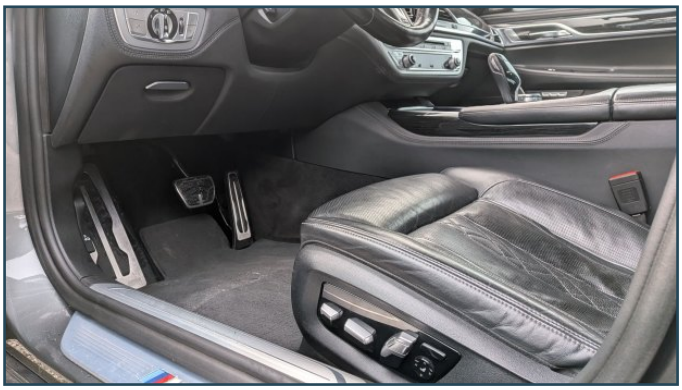
System AdBlue.
COMFORT
P

Uruchom silnik.
Akum. silnie rozładow.
COMFORT
P

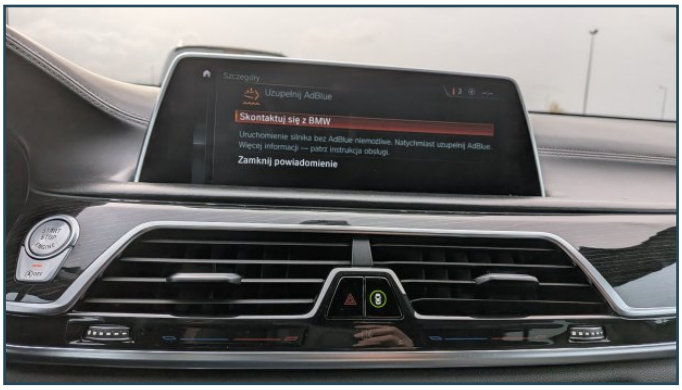
Komentarz do jazdy próbnej:
Pojazd nie uruchamia się - akumulator rozładowany. na desce komunikat: awaria systemu AdBlue. po naciśnięciu przycisku start nie pojawia się standardowe menu pojazdu (kontrolki, autotest) i nie dochodzi do pracy rozrusznika - możliwa blokada elektroniczna uniemożliwiająca przejście pojazdu w tryb uruchomienia.

Inne komentarze dotyczące kontrolek:
Komunikat: awaria systemu AdBlue.

Szczegóły
Uzupełnij AdBlue
Skontaktuj się z BMW
Zamknij powiadomienie
