Ekspertyza pojazdu

Zleceniodawca:	Vehis Finanse
Wykonawca:	Partner CRLS
Rzeczoznawca:	Bartosz Wnuk / Mateusz Keler
Nr zlecenia:	**VHS00959/26**
Data:	21 października 2026
Miejsce oględzin:	05-600 Grójec, Słomczyn, ul. Metalowa 10

Marka	Opel
Model	Movano Heavy CDTI Euro 6 2179ccm - 165KM 3,5t 21-24
Numer rejestracyjny	WE6P033
Rok produkcji	2022
Numer VIN	VXEYDCPFB12V14578

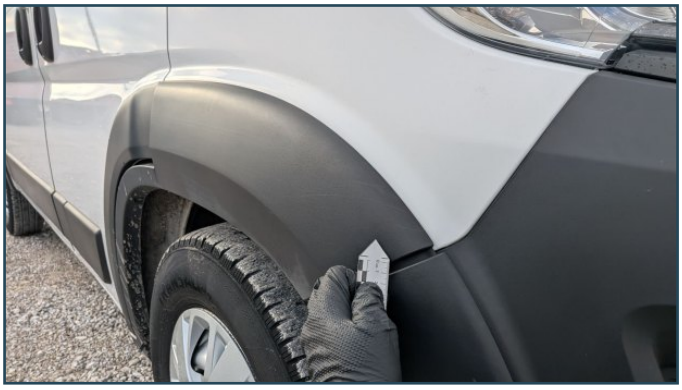
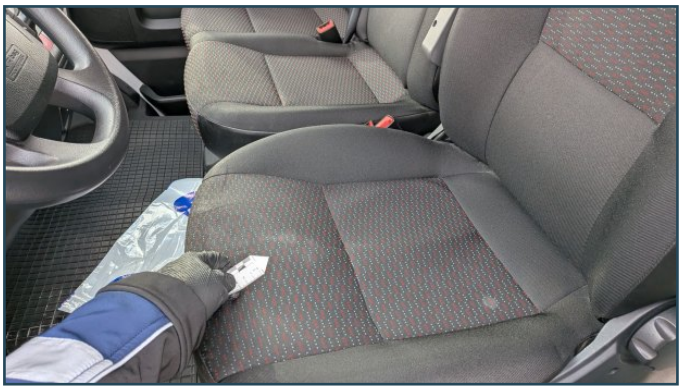
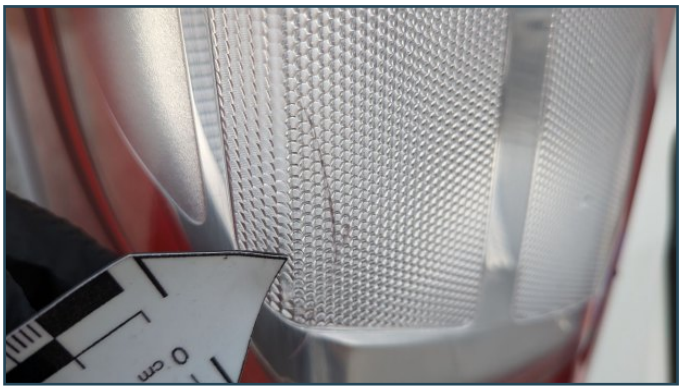
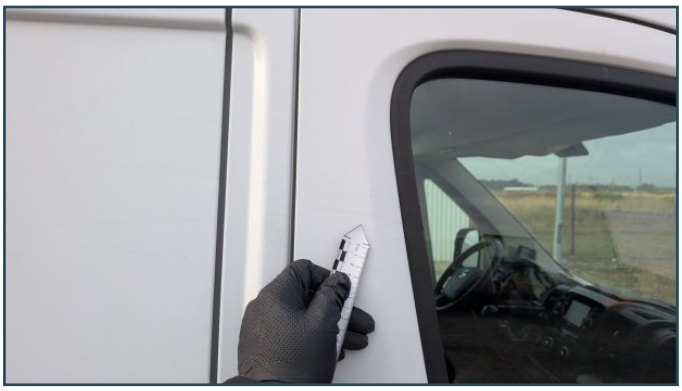
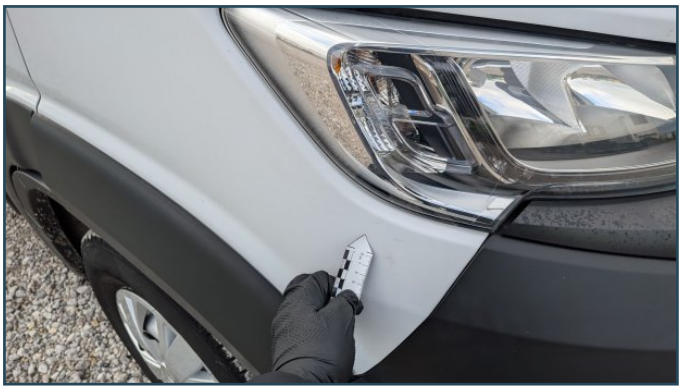
Zdjęcia uszkodzeń

Nazwa elementu	Rodzaj uszkodzenia
Szyba czołowa	Odpryski
Słupek przedni prawy	Zarysowanie
Listwa łukowa błotnika przedniego prawego	Zarysowanie
Drzwi przednie lewe	Odpryski lakieru
Próg lewy	Zarysowanie
Lampa tylna lewa	Pęknięcie
Drzwi tylne lewe	Wgniecenie
Zderzak tylny	Zarysowanie
Drzwi/poszycie tylne prawe	Zarysowanie
Próg prawy	Zarysowanie, wgniecenie
Słupek środkowy prawy	Zarysowanie
Drzwi przednie prawe	Zarysowanie
Kołpak przedni prawy	Zarysowanie
Błotnik przedni prawy	Zarysowanie

Nazwa elementu	Rodzaj uszkodzenia
Uszczelka drzwi przednich lewych	Rozerwanie
Fotel przedni lewy	Zabrudzenie

Komentarz do stanu utrzymania nadwozia i wnętrza:
Pokrywa przednia - ślady po naklejkach.
